Oppdrag:	E39 hp 26 km 3,416-3,674 Mundalsberget, Lindås. Vurdering av isproblematikk i bergskjæringer		Dok. nr. i Mime:	
Oppdragsgivar:	Hege Løvteit		Dato: 25.05.2018	
Planfase:	Reguleringsplan	Arkivkode: 460	Rapportnummer: 30608-GEOL-1	
Kommune:	Lindås	Vegnr.: E39	Hp: 26	Km: 3,416-3,674
UTM 33 ref.:	EUREF 89		Geoteknisk kategori:	
Utarbeida av:	Mari Åmellem Brøto	Kontrollert av:	Njål Farestveit

E 39 hp 26 km 3,416 – 3,674 Mundalsberget, Lindås. Vurdering av isproblematikk i bergskjæringer

Vurdering i forhold til etablering av helportal for bomstasjoner

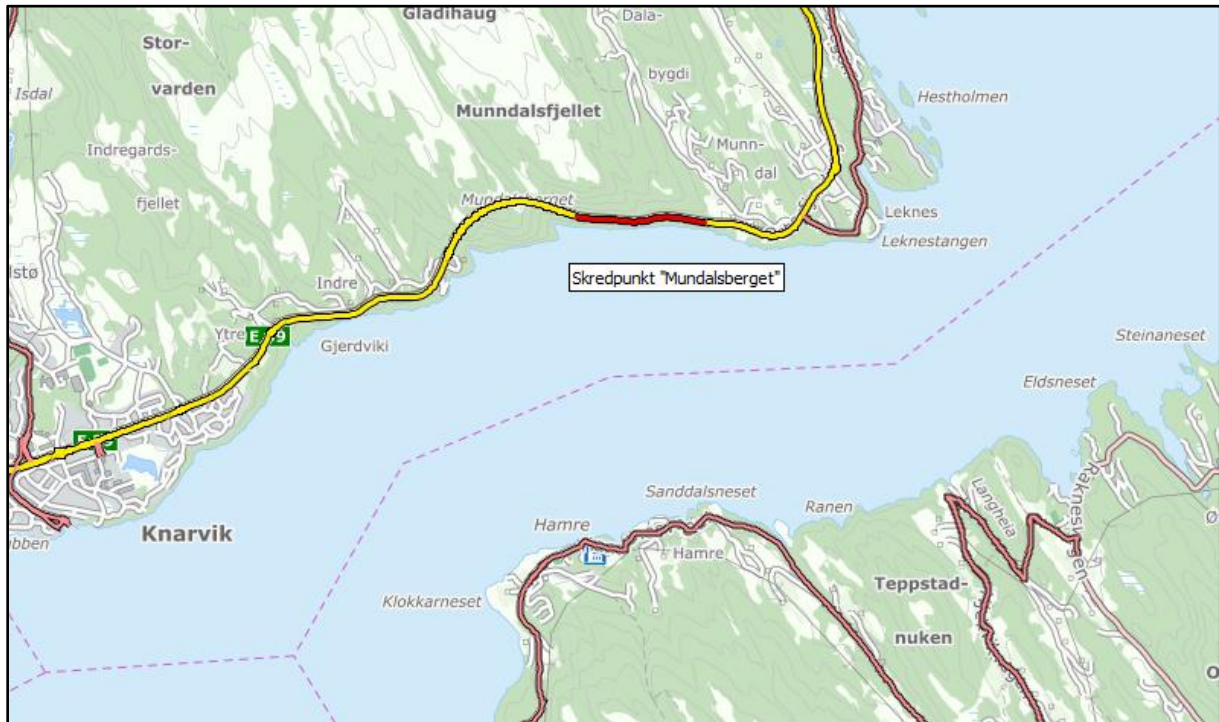
I Nasjonal vegdatabank (NVDB) er strekningen mellom km 3,365 – km 4,260 registret som skredpunkt (figur 1). Skredpunktet er registrert med isnedfall med en frekvens på 7 nedfall per. år.

Figur 1: Strekningen mellom km 3,365 – km 4,260 er registret som skredpunkt «Mundalsberget».

Det er ikke registret nedfall av is i vegbane på strekningen. Det er grøft mellom bergskjæringene og vegbane, slik at ikke alt av nedfall treffer vegbane. Det kan være underrapportering om isnedfall.

Det bør tas med issikringstiltak i prosjektet. Det anbefales å montere isnett i bergskjæringar hvor det er fare for at is kan treffe vegbane.

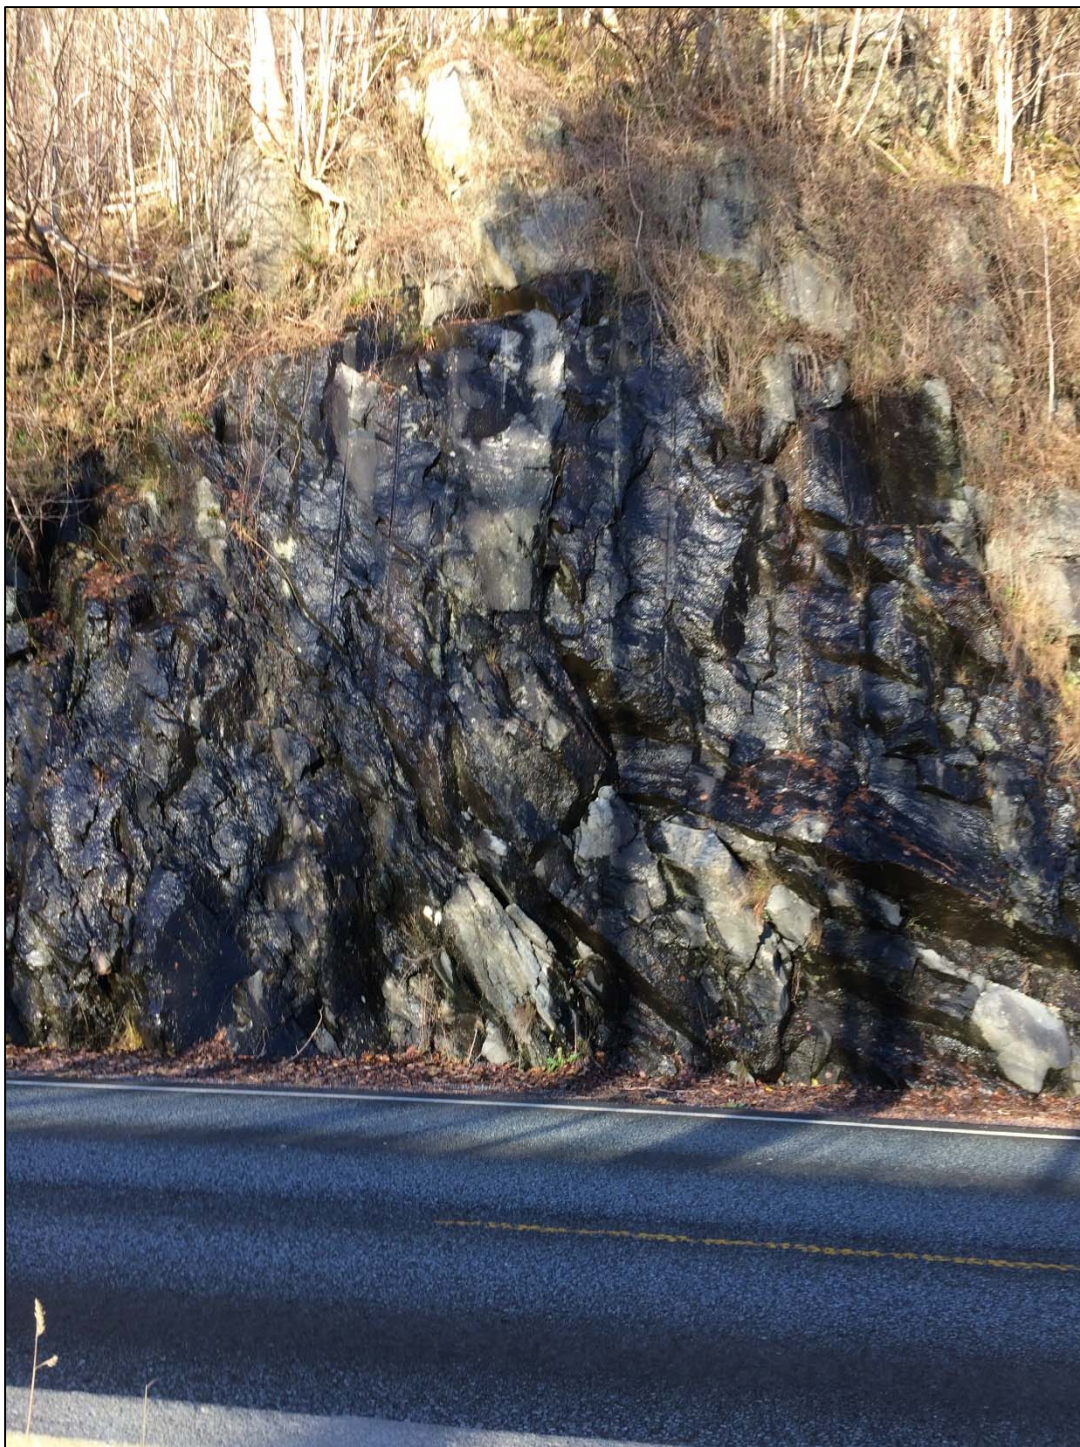
Fjellet er noe oppsprukket og på toppen av skjæringa ligger det avløste blokker. I toppen av skjæringa i overgangen mot de avløste blokkene kommer det vann ut i skjæringa. Foliasjonen i skjæringa har en orientering 300/70 til 290/35 (høyrehåndsregelen), disse har fall inn i skjæringa. I tillegg er det målt sprekker med orientering 90/30 (med fall ut mot vegen) og 110/90. Det er også en del vegetasjon i dette området av skjæringa.

Trolig kommer helportalen inn i skjæringa i overgangen eller like over i de avløste blokkene. Det er derfor trolig nødvendig å bolte fast disse blokkene før helportalen forankres i fjellet. Det vil også være nødvendig å fjerne noe vegetasjon.

Figur 1 I denne delen av skjæringa vil sannsynligvis forankringen av helportalen være.

Det bør derfor tas med 2–5 fullt innstøpte bolter med lengde 3 m. Plasseringa av disse bør gjøres med bistand fra ingeniør geologisk kompetanse, under arbeidet med monteringen av helportalen.
