Prosjekt navn: <b>18006073-Kvassnesvegen-ES-200418</b>	Prosjekt nr.:	Ansvarlig:	Dato: <b>20.04.2018</b>
---	---------------	------------	----------------------------

## Rapport fra inspeksjon

Fra gate/vei : Til gate/vei : Beliggenhet : Ledningstype:	<b>Kvassnesvegen</b>  <b>..Ingen data</b> <b>Andre, se anmerkningsfelt</b>	Fra kart: Til kart: Medie nr: Lagingsmedie:	Oppstrøms: Nedstrøms: Insp. retning: Insp lengde (m) :	<b>Oppstrøms</b> <b>Nedstrøms</b> <b>Medstrøms</b> <b>276,97 m</b>
--	---	--	---	---

Anmerkning :	<b>Borrehull</b>
--------------	------------------

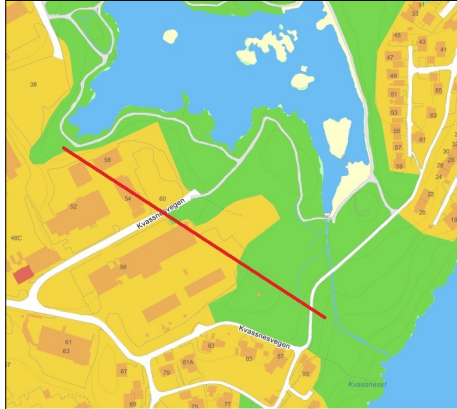
**Skisse!**Foto: skisse.jpg  
Om, Start inspeksjon -

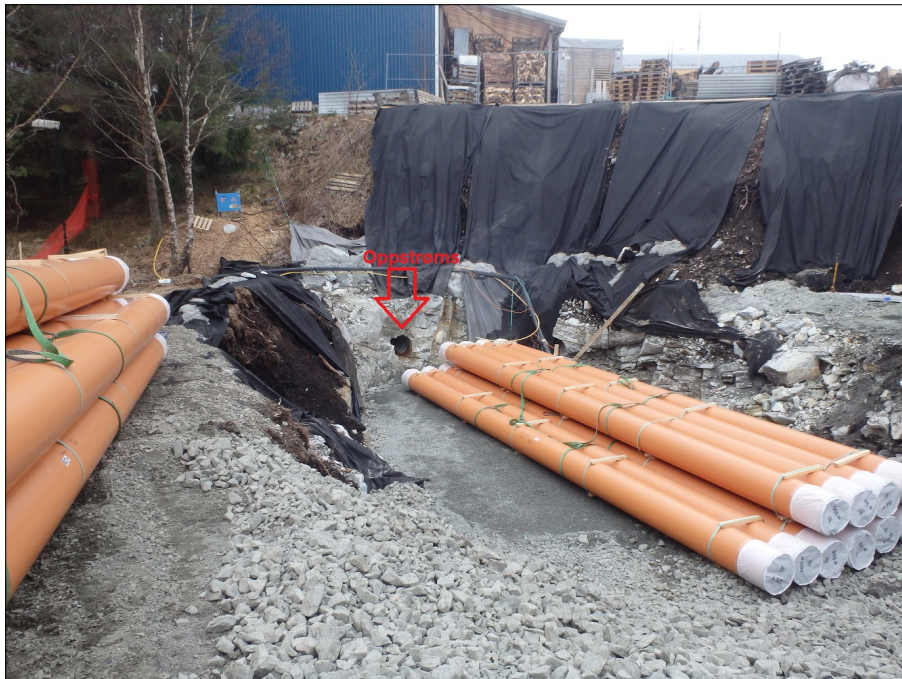
Foto: Oversikt oppstrøms.JPG  
Om, Start inspeksjon -

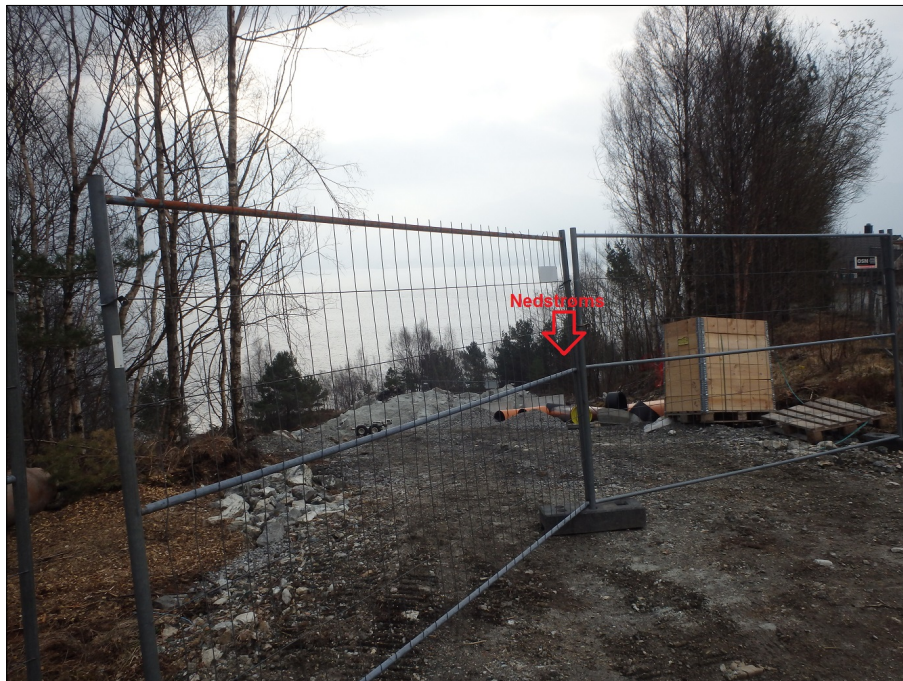
Foto: oversikt nedstrøms.JPG  
276,97m, Inspeksjon fullført -
