Fotodokumentasjon på riving av Ishuset - 2018

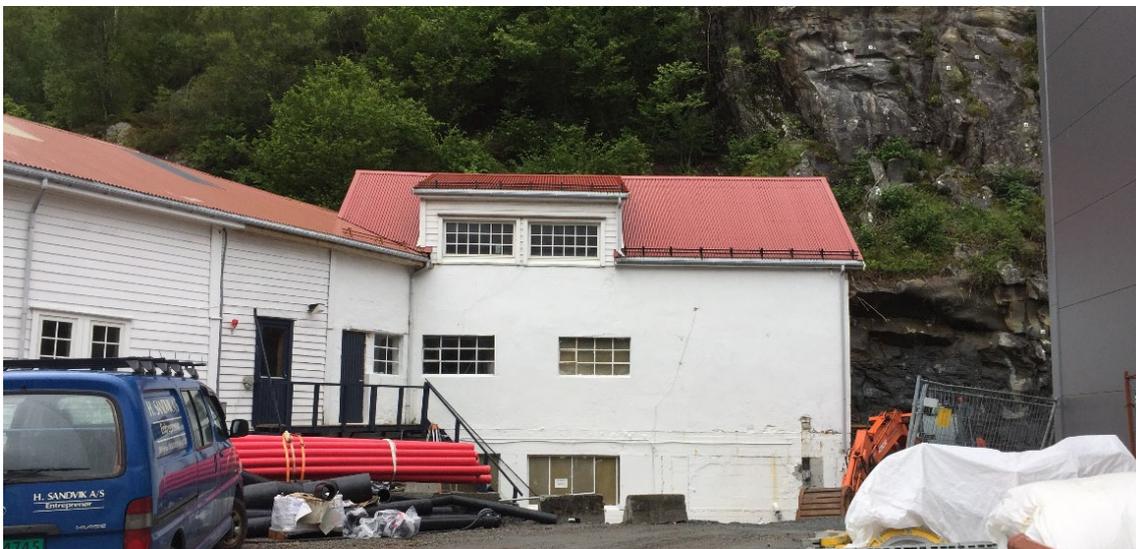
Front av Ishuset før riving. Bygget består av kjellar, 1. etasje og loftetasje med ark.

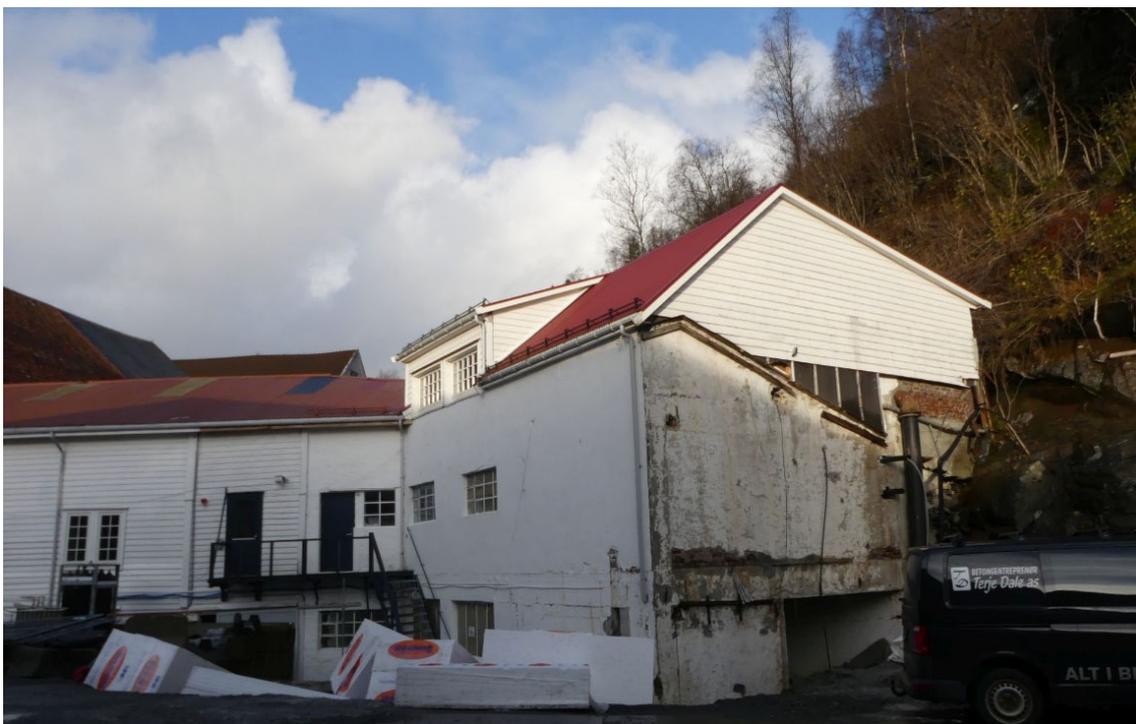
Ishuset sett frå sør. Loftetasjen består av tremateriale. Kjellar og 1. etasje i betong.

Del av 1. etasjen består av raud murstein med betongpuss utanpå. Kjellaretasjen er underbygd i betong.

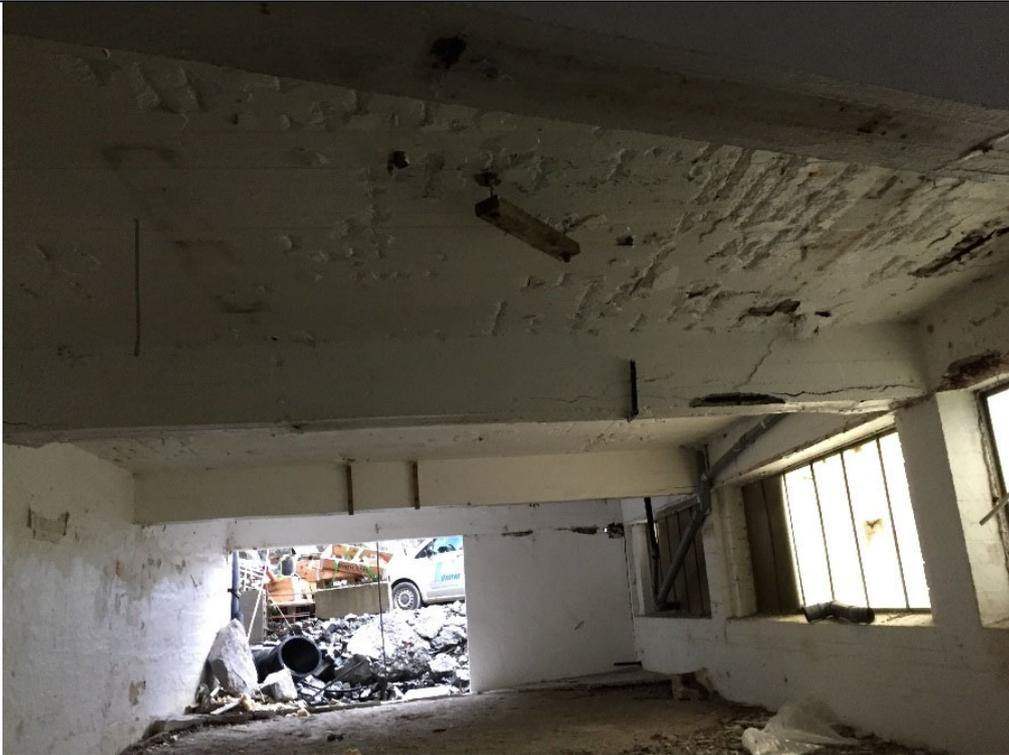
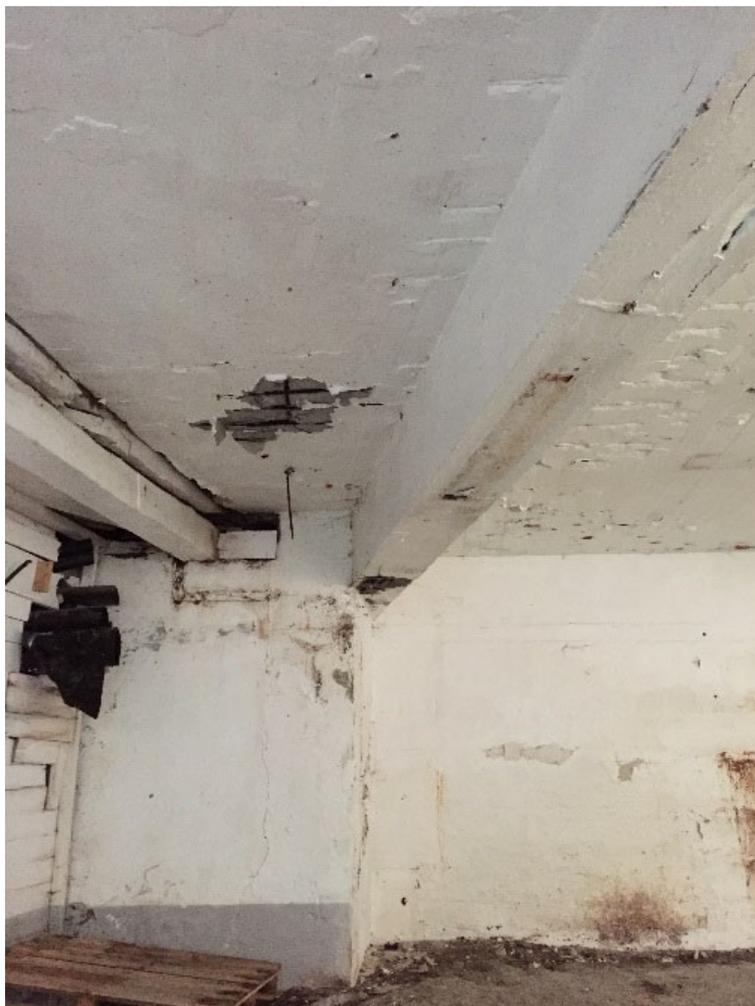
Kjellar etasje. Betonggolv. Etasjeskiljar i betong. Bæresystem i betong. (jf. detalj frå kjeller under)

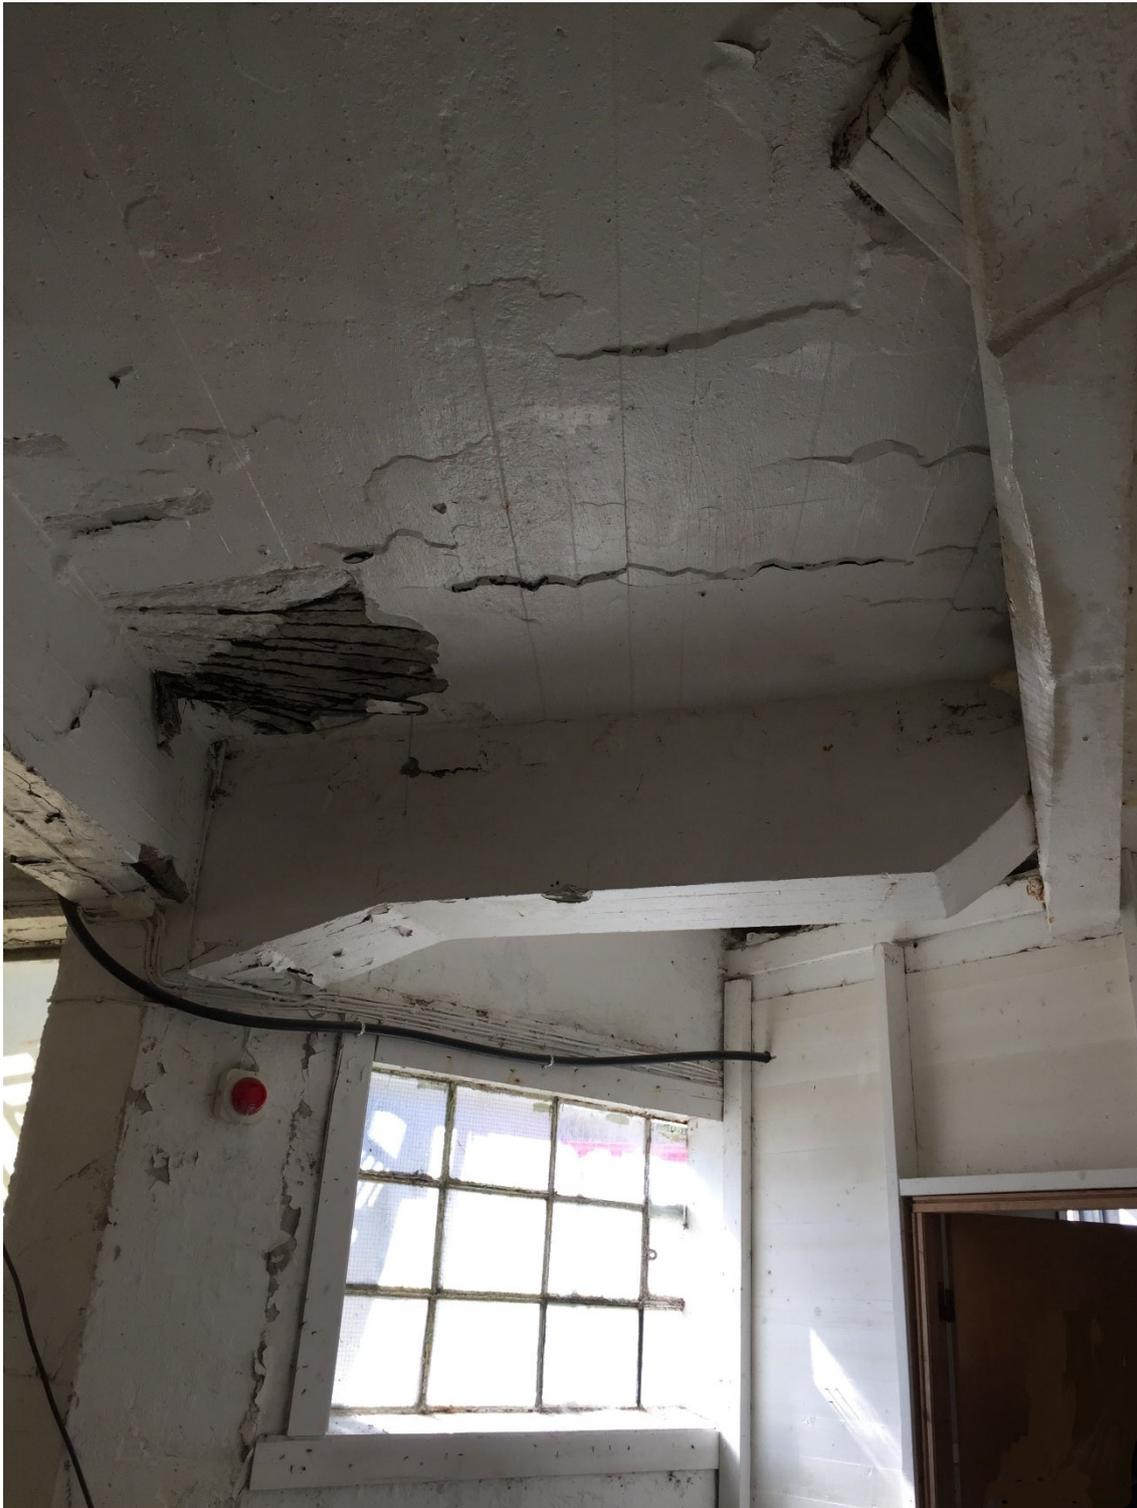
1. etasje. Bæresystem dels i tre og dels i betong. Smårutete vindauger i metall.

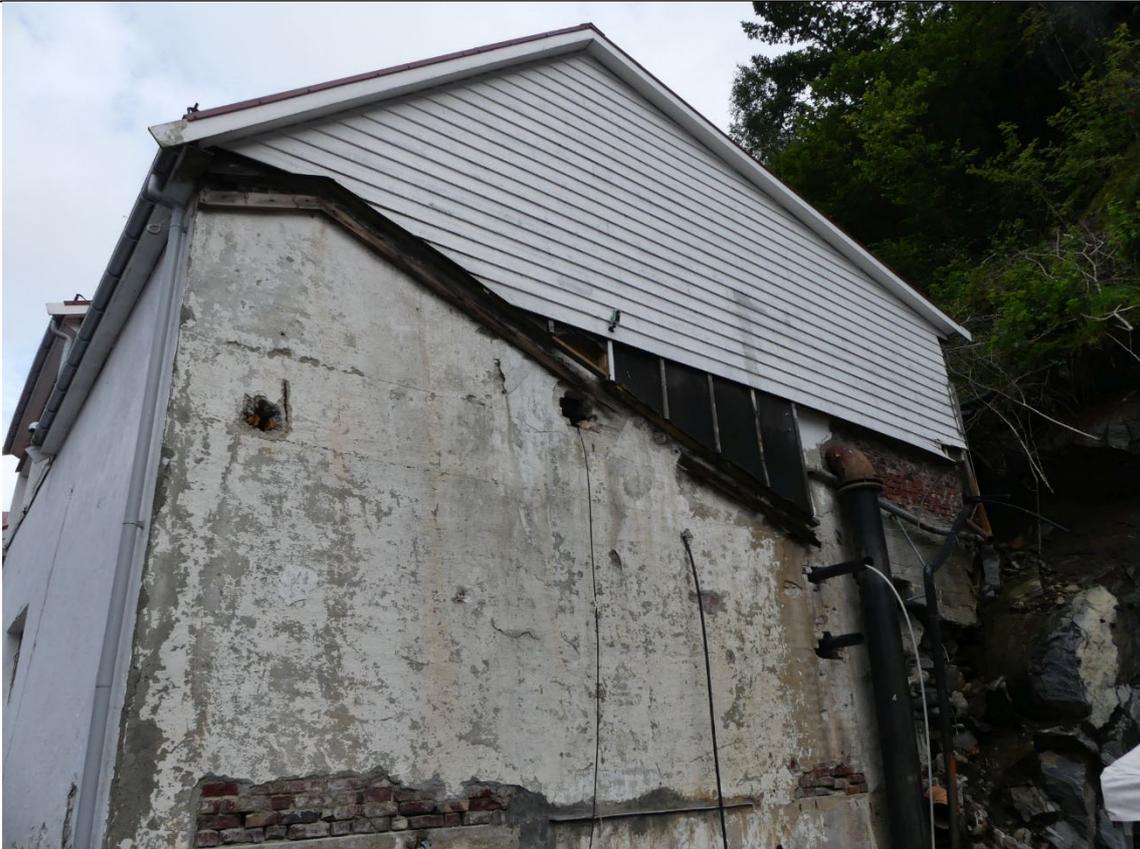
Utvendig fasade mot sør.

Loftet består av trevirke.

1. og kjellar fasade i betong. Del av fasaden består av murstein med betongpuss utanpå.

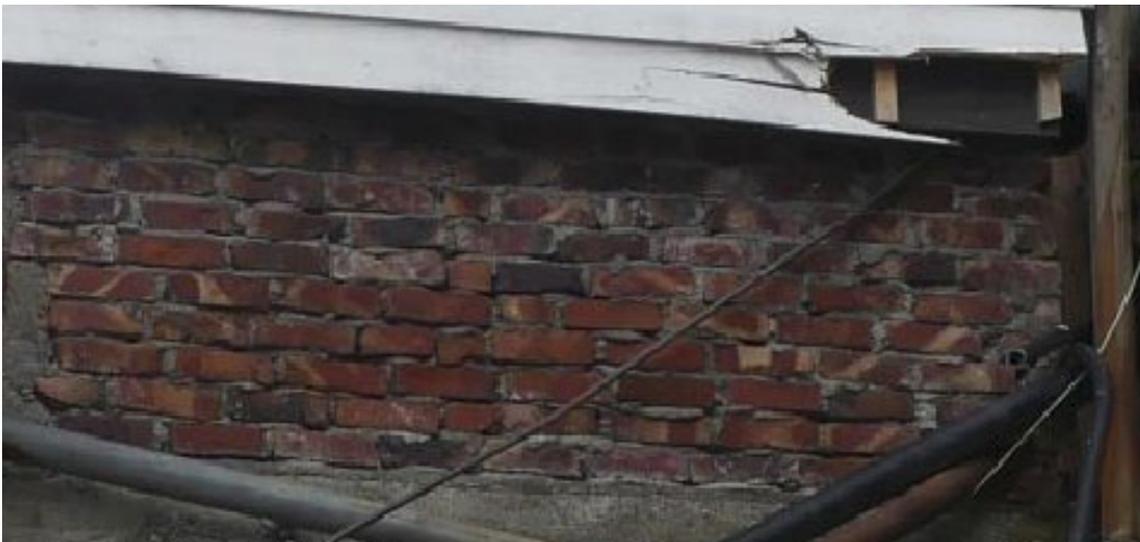
Detalj: Raud murstein med mørtel under betongpussen på vegg i sør.

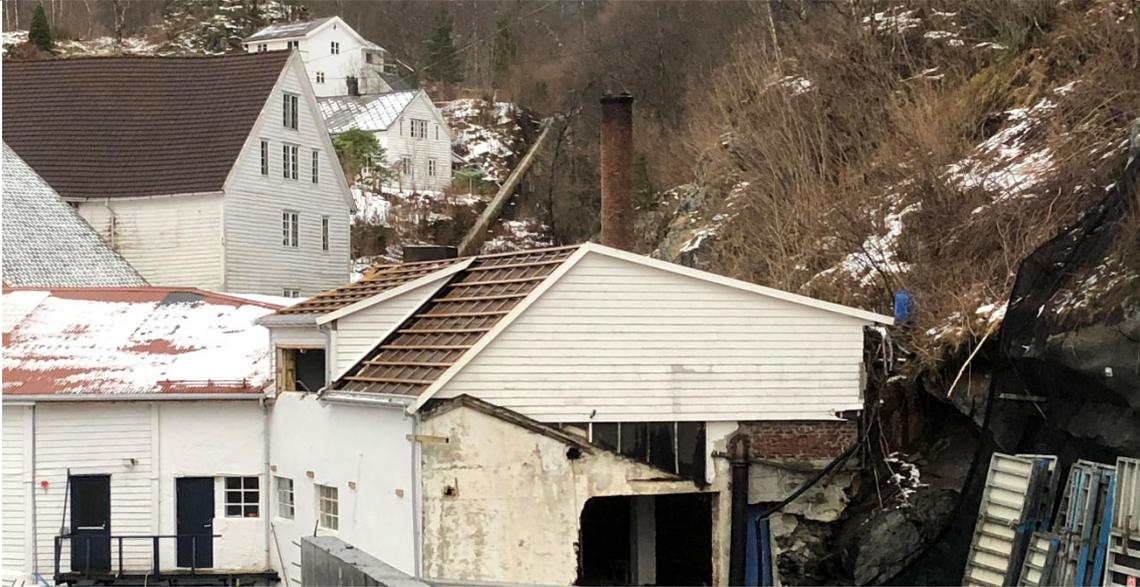
Riving av tak og vindauger. Taket vart oppgradert på 2000-tallet og gjer at takleker og sutak er moderne. Takrenne og nedløpsrør er også moderne og etablert i aluminium (galvanisert)

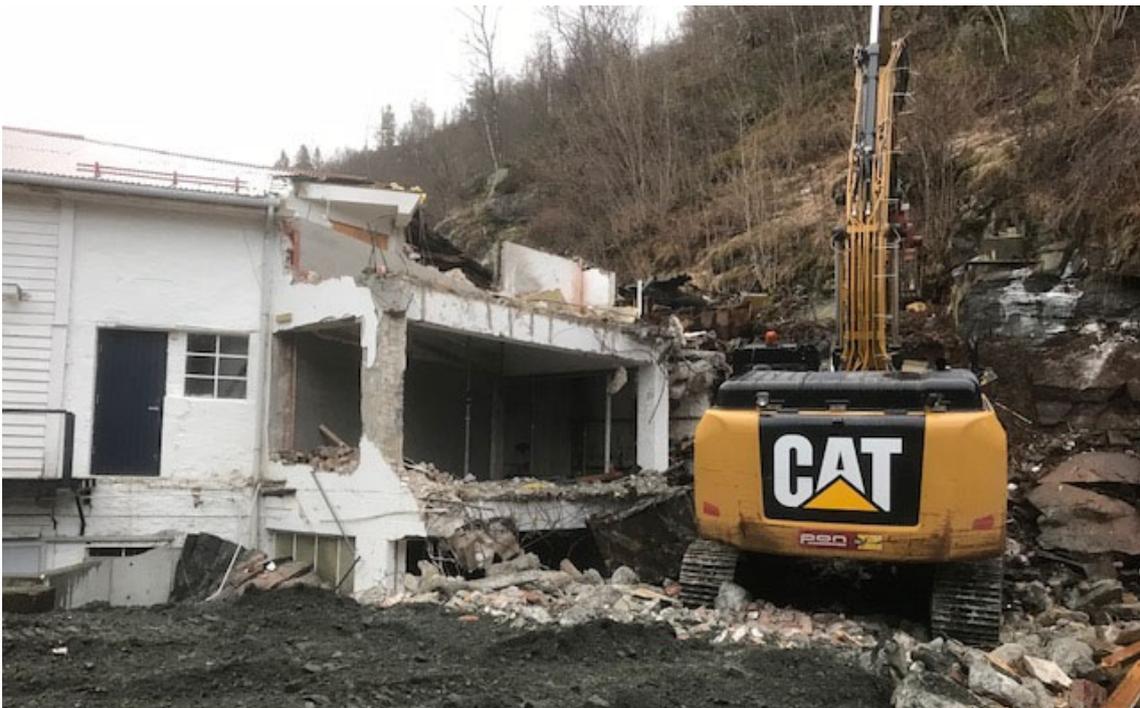
Liten del av kjellar, 1. etasje og loftet av ishuset står igjen.

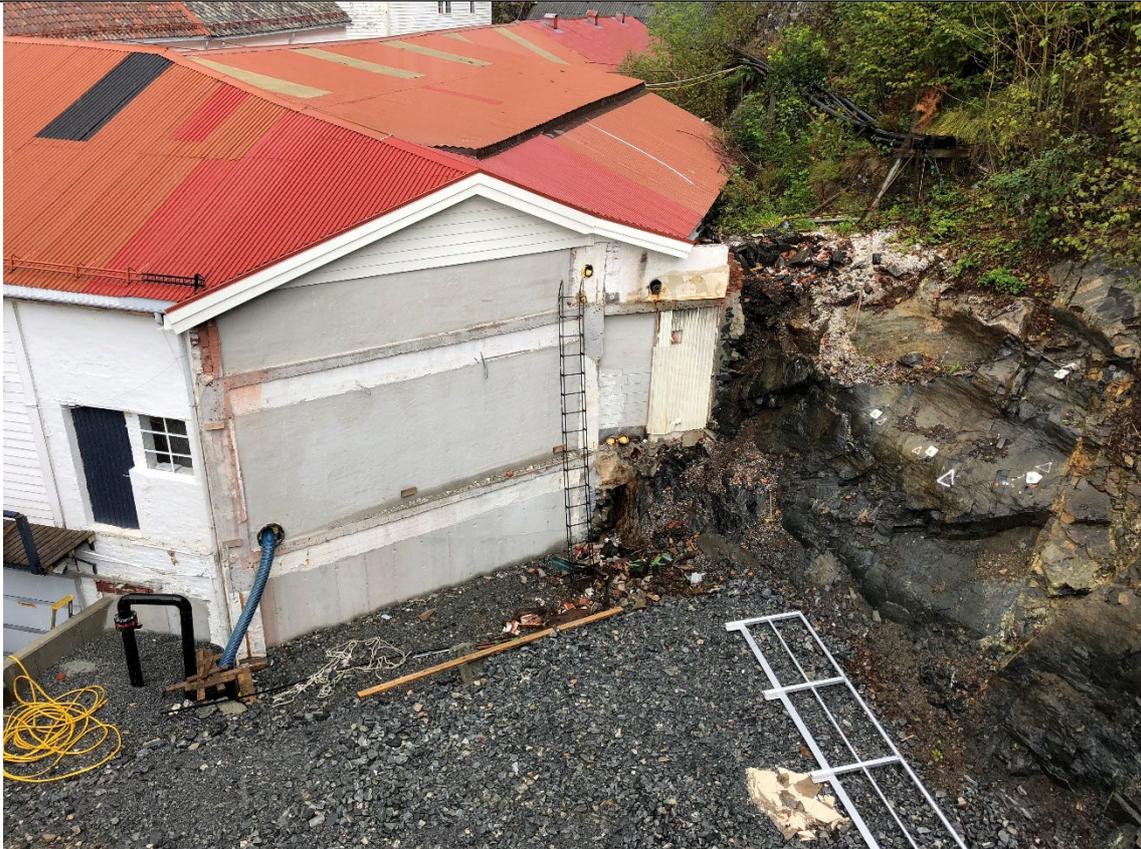
Dagens situasjon. Mur i leka er etablert som vegg mot eksisterende trebygg.
