# MILJØSANERINGSBESKRIVELSE

## Telenor basestasjon Knarvik

Kvassnesvegen 40, 5914 Isdalstø

Februar 2018

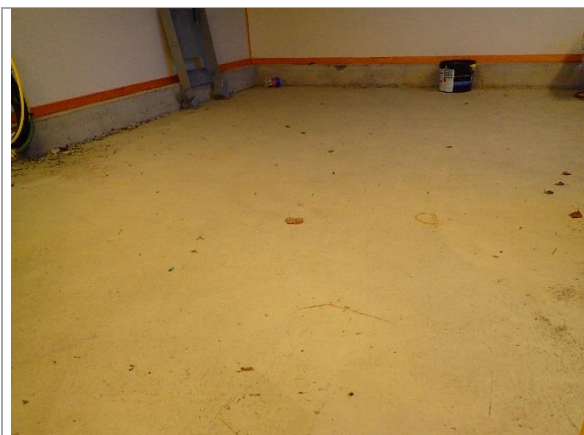
Sted (Prøvenr.)	Materiale	Omfang	Bilde	Farlig avfall
Gulv 1. etasje (P1)	Maling på betong		1	Nei*
Betonggulv og ringmur (P2)	Betong		1	Nei
Fundament mast (P3)	Betong		2	Nei*
Fundament trapp (P4)	Betong			Nei*
Rundt mast	Impregnert trevirke	Ca. 10 m <sup>2</sup>	3	JA

Bilde 1: Malt betonggulv i 1. etasje

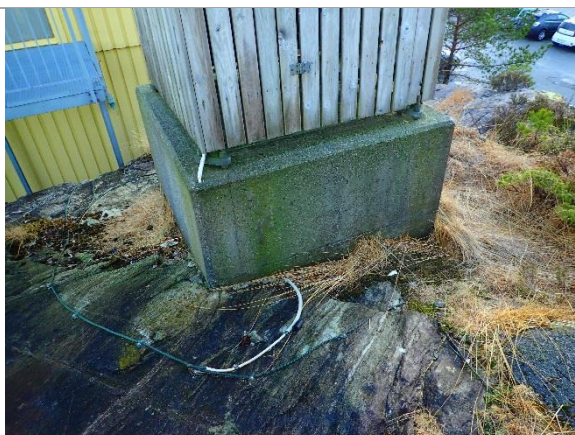
ID	Sted/materiale	Metaller	Krom VI	Anmerkning funnet forurensning:
P1	Maling betonggulv	X		Sink 500 mg/kg
P2	Betong gulv	X	X	
P3	Betong mastfundament	X	X	Arsen 60 mg/kg, Sink 1 000 mg/kg
P4	Betong trappefundament	X	X	Sink 2 100 mg/kg

Bilde 2: Fundament til mast i betong

Tunge materialer som er forurenset med metaller (over normverdi og under grenseverdi for farlig avfall) skal ivaretas for å unngå spredning av forurensning, og sluthåndtering er avhengig av den konkrete konsentrasjonen av metaller i materialet. Massene skal i utgangspunktet leveres til godkjent mottak.

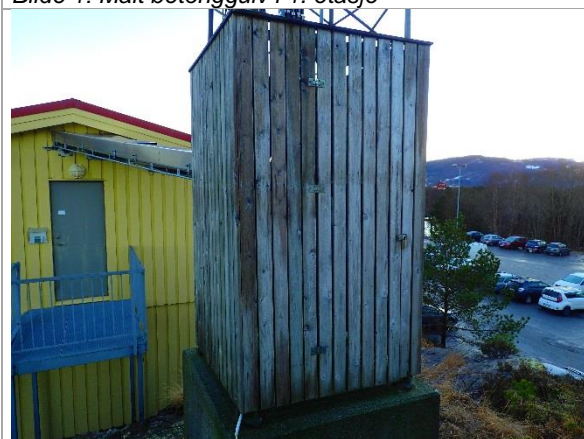
Nedre del av masten er kledd med impregnert trevirke.

Bilde 3: Impregnert trevirke på mast.

Trykkimpregnert trevirke sorteres ut og leveres som egen fraksjon.

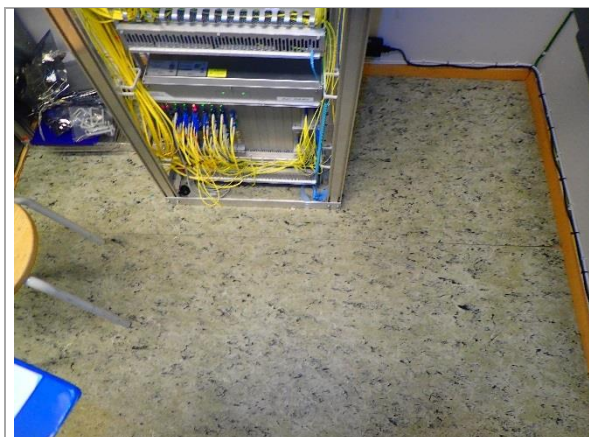
I 2. etasje er det observert et vinylbelegg, trolig fra byggeår. Vinylbelegg fra denne tiden inneholder ftalater over grensen for farlig avfall.

Sted	Materiale	Omfang	Bilde	Farlig avfall
2. etasje	Vinylbelegg	Ca. 45 m <sup>2</sup>	4-5	JA

Bilde 4: Det er lagt vinylbelegg i hele 2. etasjen

Materialer som inneholder ftalater over grenseverdi for farlig avfall skal sorteres ut i egne fraksjoner og leveres til godkjent mottak. Materialer med lavere konsentrasjoner kan håndteres som restavfall.

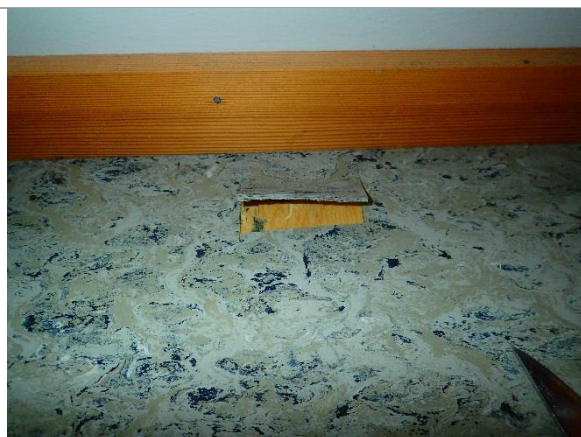
Bilde 5: Vinylbelegg

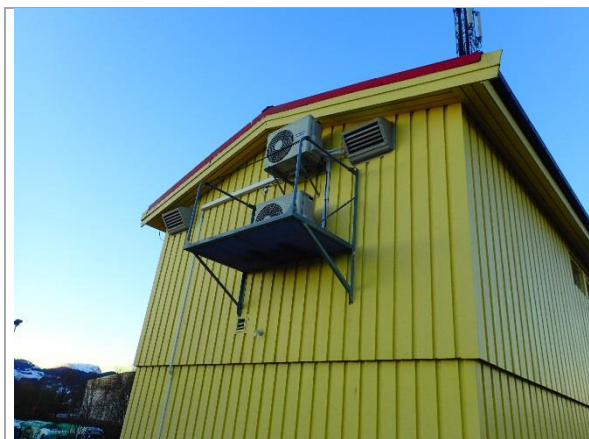
Det er observert to kjøleenheter i 2. etasje i bygningen. Disse inneholder trolig KFK-gasser.

Sted	Materialer	Omfang	Bilde	Farlig avfall
2. etasje	Kjøleenheter	2 stk.	6, 7	JA

Bilde 6: Utvendige enheter

Kjøleanlegg skal tømmes av godkjent firma, og når dette er utført kan anlegget defineres som EE-avfall og skrapmetall/restavfall. Elementer isolert med polyuretan demonteres hele og leveres til godkjent mottak, skader på elementene må unngås. Elementer som dokumenteres å ha lavere innhold av KFK/HKFK enn grenseverdi for farlig avfall kan håndteres som restavfall.

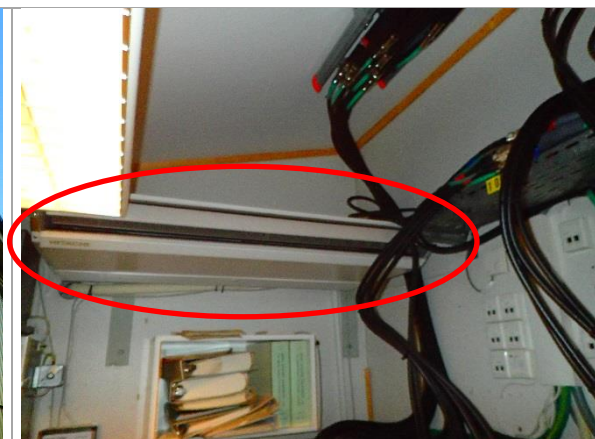
Bilde 7: Innvendig enhet

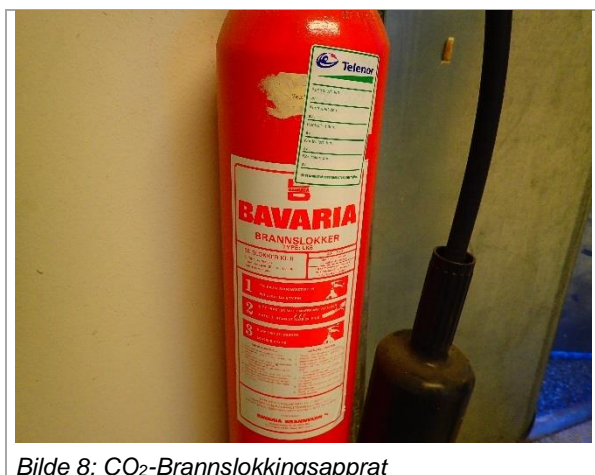
**Funn:** Det er observert et CO<sub>2</sub> brannslukkingsapparat i 1. etasje.

Sted	Materiale	Omfang	Bilde	Farlig avfall
1. etasje	CO <sub>2</sub> brannslukkingsapparat	1 stk.	8	JA

Bilde 8: CO<sub>2</sub>-Brannslukkingsapparat

Brannapparater sorteres ut og leveres inn med riktig avfallsstoffnummer.

- CO<sub>2</sub>-apparater, avfallsstoffnummer: 7261 og EAL-kode: 160505.
- Pulverapparat (unntatt halonapparater), avfallsstoffnummer: 7261 og EAL-kode: 160504.
- Brannslukkingsapparater med bromholdig halongass, avfallsstoffnummer: 7230 og EAL-kode: 160504.
- Brannskum (PFOS), avfallsstoffnummer: 7151 og EAL-kode: 160508

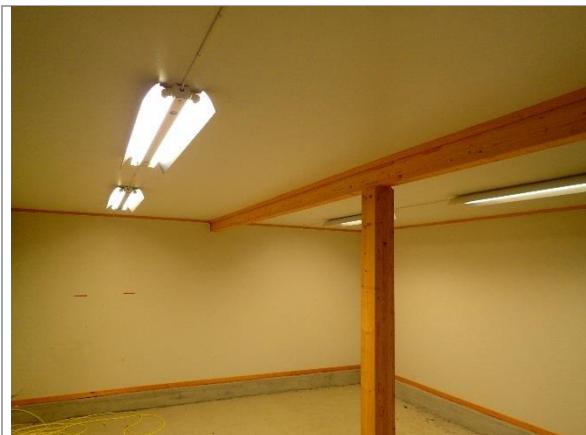
Sted	Materiale	Omfang	Bilde	Farlig avfall
Hele bygningen	Lysstoffrør	ca. 30 stk.	9	EE
Hele bygningen	Sparepærer	ca. 5 stk.		EE
Hele bygningen	Lysarmaturer, ulike typer for rør og pærer	ca. 18 stk.	9	EE
Hele bygningen	Røykdetektorer	ca. 3 stk.		EE
Hele bygningen	Varmekilder (panelovner, stråleovner mm.)	ca. 4 stk.	12	EE
Hele bygningen	Fastmontert elanlegg m/kabelnett, fordelinger, datanettverk, brannalarmanlegg, kanaler/trekkerør, stikk/brytere/termostater etc.	Ca. 2-4 kg/m <sup>2</sup> (ca. 0,5 tonn)	10, 11	EE

*Bilde 9: Belysning 1. etasje*

EE-avfall skal sorteres i følgende fraksjoner:

- Lysstoffrør og sparepærer (skal ikke knuses).
- Andre lyskilder
- Røykvarslere
- Små knuselige enheter
- Store robuste enheter

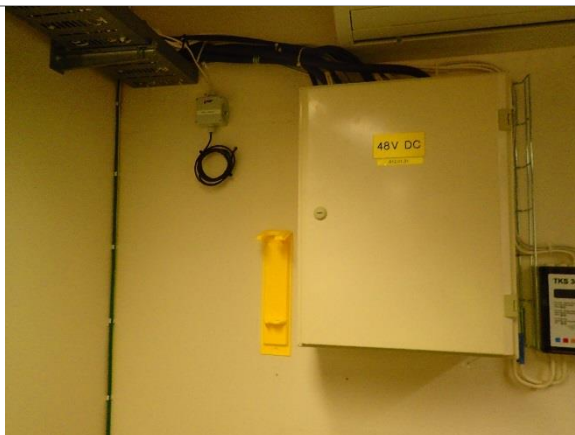
*Bilde 10: 48 V fordelerskap 2. etasje*

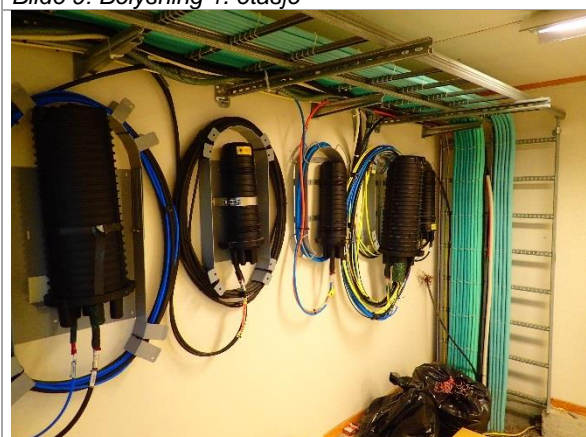
*Bilde 11: Kabelføring 1. etasje. Telenor fjerner selv veggkomponentene på bilde.*

Trækkerør og kabelkanaler i plast legges i samme fraksjon som kabler og ledninger. Alt EE-avfall leveres til godkjent mottak.

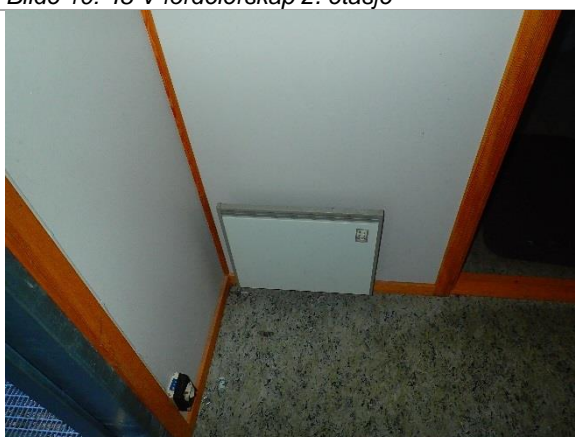
*Bilde 12: Panelovn 2. etasje.*

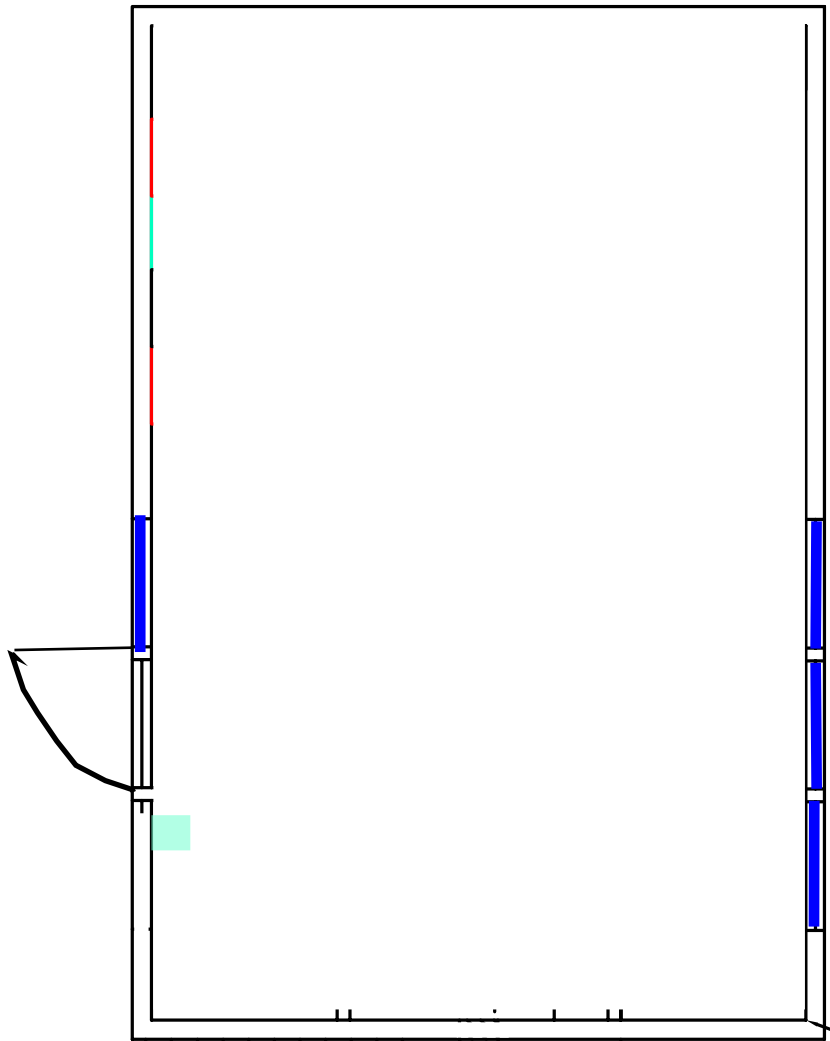
1. etasje

- Isolerglassvindu
- Brannsløkkingsapparat
