KUNDE / PROSJEKT Eidsnesvegen 19, vurdering av veg	PROSJEKTLEDER Roger Sørstø Andersen	DATO 14.06.2018
PROSJEKTNUMMER 10206503	OPPRETTET AV Roger Sørstø Andersen	REV. DATO
UTARBEIDET AV Roger S. Andersen	KONTROLLERT AV Andre Nårstad	SIGNATUR SIGNATUR

I forbindelse med rydde/gravearbeid langs vei til eiendommer i Eidsnesvegen Gnr/Bnr 212/51 i Lindås kommune har det blitt stilt spørsmål vedrørende stabiliteten til veien som følge av utført gravearbeid. Sweco Norge AS er engasjer av grunneier Terje Nævdal for å vurdere om gravearbeidet har endret stabiliteten som er antydnet med rød sirkel i Figur 1.

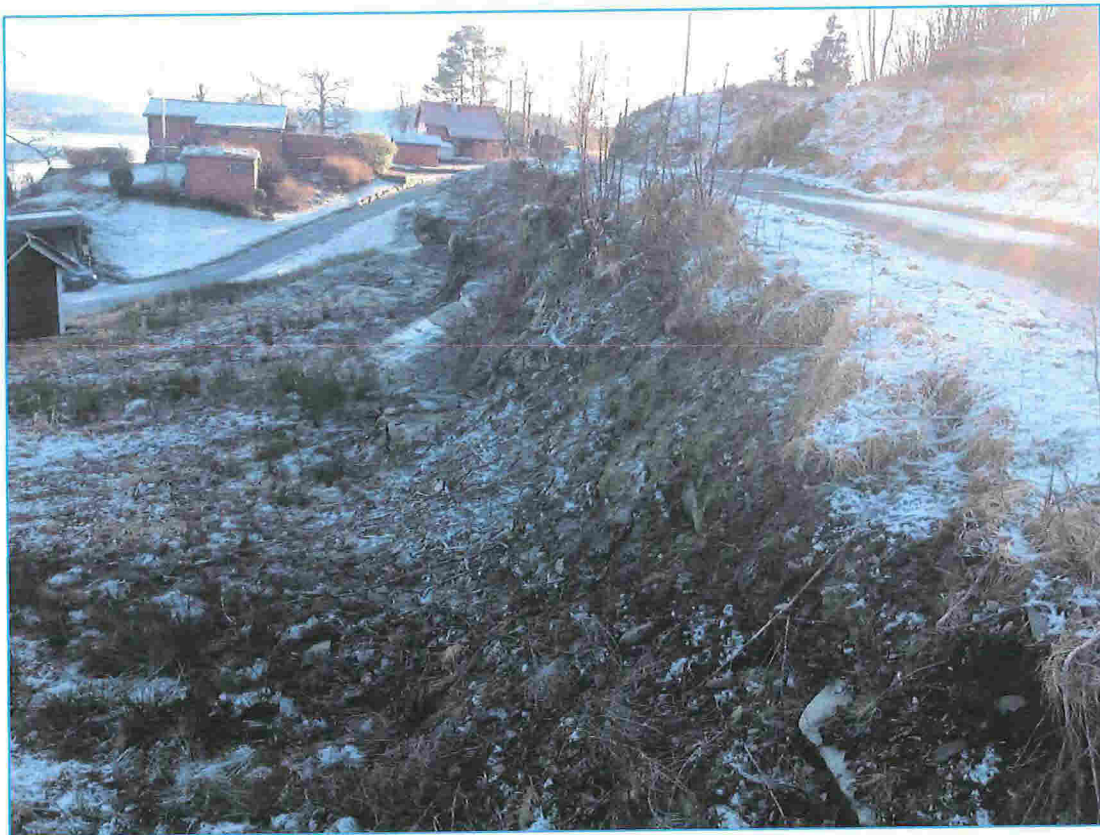
Figur 2: Aktuell veg.

I følge grunneier er vegen (Figur 2) bygget rundt 1900 og består av stablet naturstein. Observasjoner fra befaring tyder på at vegen i hovedsak er fundamenter på berg. Vegskråningen har et fall på ca 45° i gjennomsnitt, med stedvis vegetasjon i form av mose og gress, etc. Høyden varierer fra ca 1 til ca 3 meter.

I forbindelse med opprydningsarbeid har det ved foten av vegkroppen stedvis blitt fjernet vegetasjon i form av gress, mose og mindre buskvekster, høyden for avskrapning av masser er opptil ca 30 cm.
