Noregs
vassdrags- og
energidirektorat

Vår dato: 28.11.2018
Vår ref.: 201833263-5
Arkiv: 411
Dykkar dato: 19.10.2018
Dykkar ref.: Linn Hagen

Prestelva – Oppsummering synfaring 23.11.2018 – Fråsegn i høve bygging av barnehage - Lindås kommune

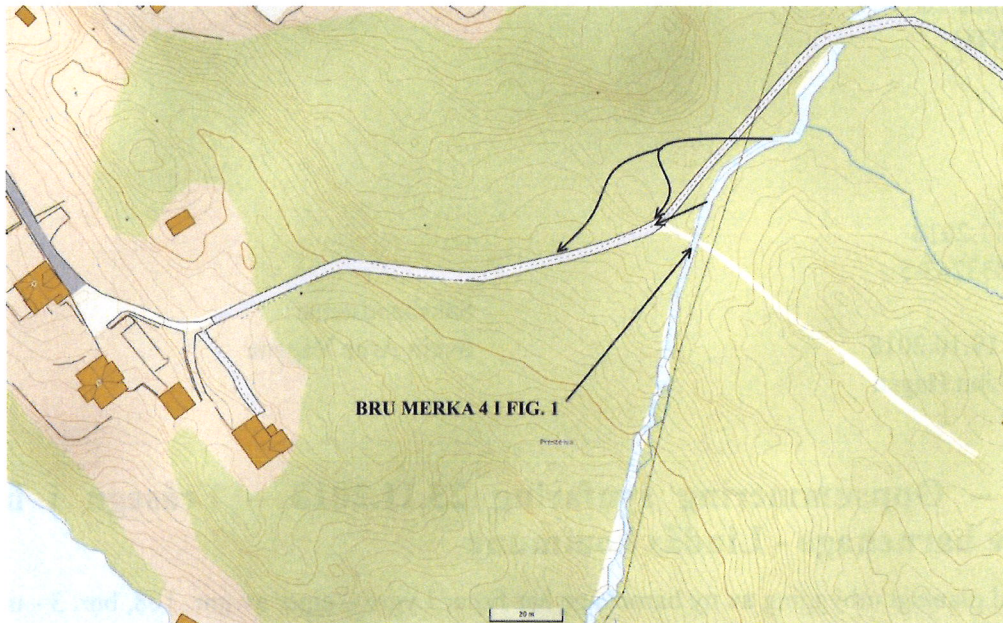
Det er som nemnt fyrst og fremst brua i pkt. 4 i fig 1. som gjev utfordrande flaumsituasjoner – sjå fig. 2 - 4 nedanfor.

Fig. 2. Detalj over utfordringane. Ved stor vassføring stuvar vatnet seg opp oppstraums brua og inn på vegen/innmark slik pilane syner. Deretter fylgjer vatnet vegen ned mot tuna på gnr. 108, bnr. 3 og 50.

For å løyse problema bør ein vurdere å etablere ein «by-pass» løysing forbi brua. Det vil sei at ein kan leggje ein røyrledning forbi brua på venstre side (sett medstraums). Inntaket til røyrret bør utformast slik at berre flaumvatn kjem inn i det. Dimensjoneringa av røyrret og utforminga av inntaket bør planleggjast av fagfolk. Brua er gamal og vel verdt og ta vare på – kommunen bør undersøkje om den har vernestatus. I dette tilfellet rår vi til at røyrret vert plassert så langt i frå venstre brukar at det ikkje skiplar denne. Det vil sei at ein truleg lyt sprengje seg ned i fjell for å få fall. Sprenging kan òg uroe den gamle brua og ein bør syne varsemnd. Helst bør ein vurdere «pigging». Sjå elles fig. 7 nedanfor.

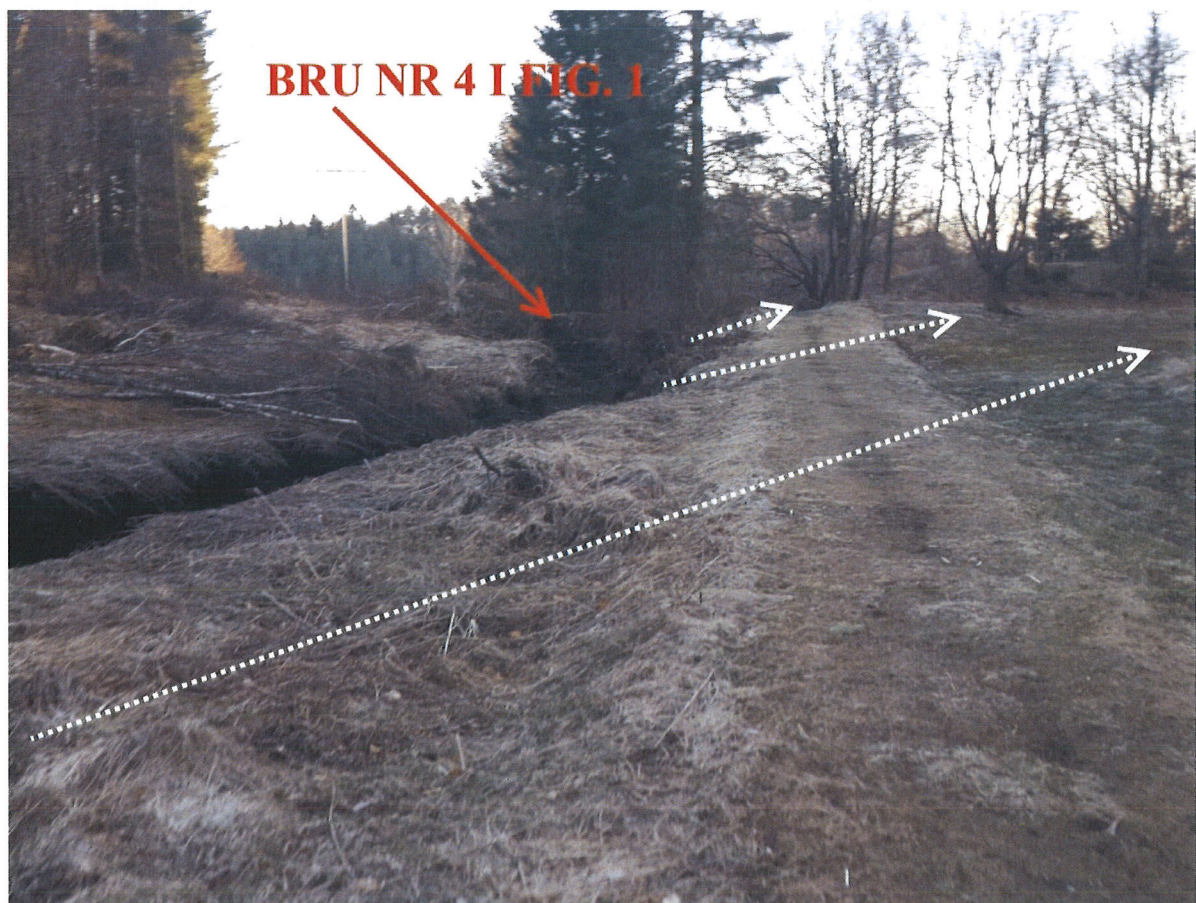
Fig. 3. Ved oppstiving tek vatnet veg over vegen og innover jordet før det kjem att mot vegen....

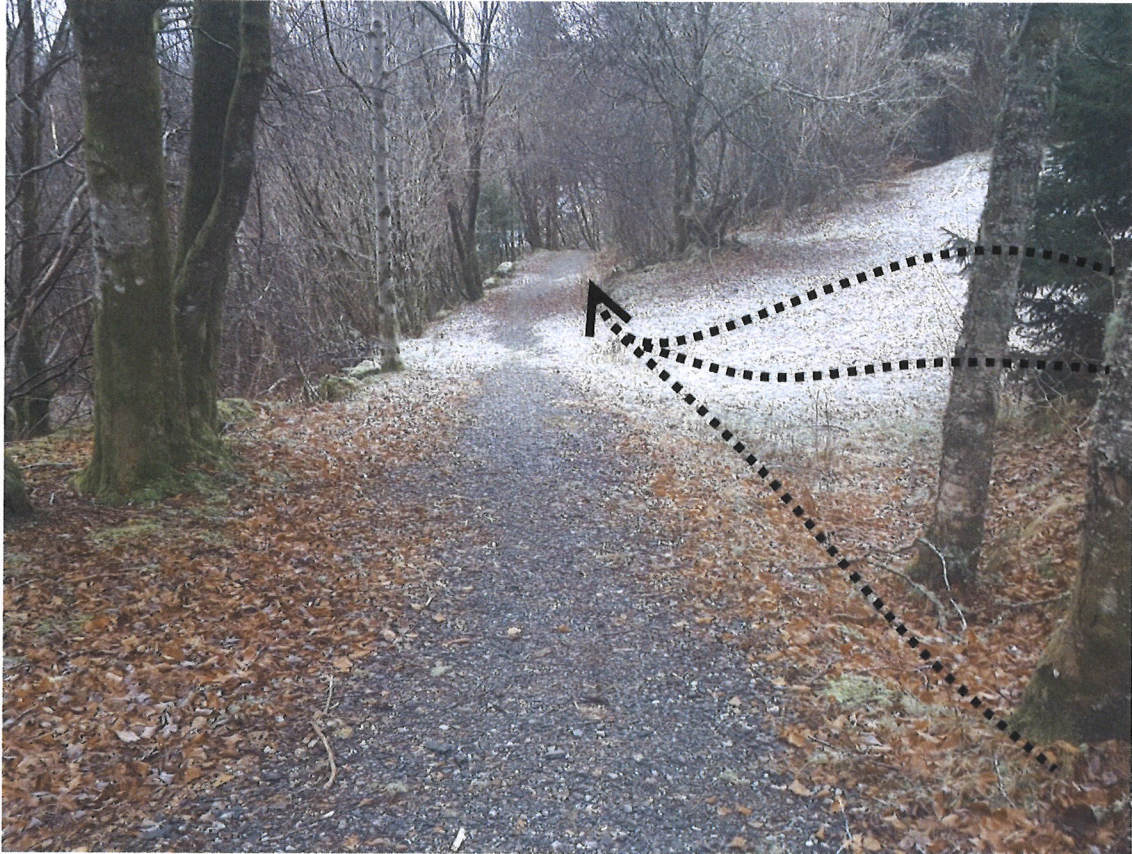
Fig. 4. ...og følger vegen vidare nedover...

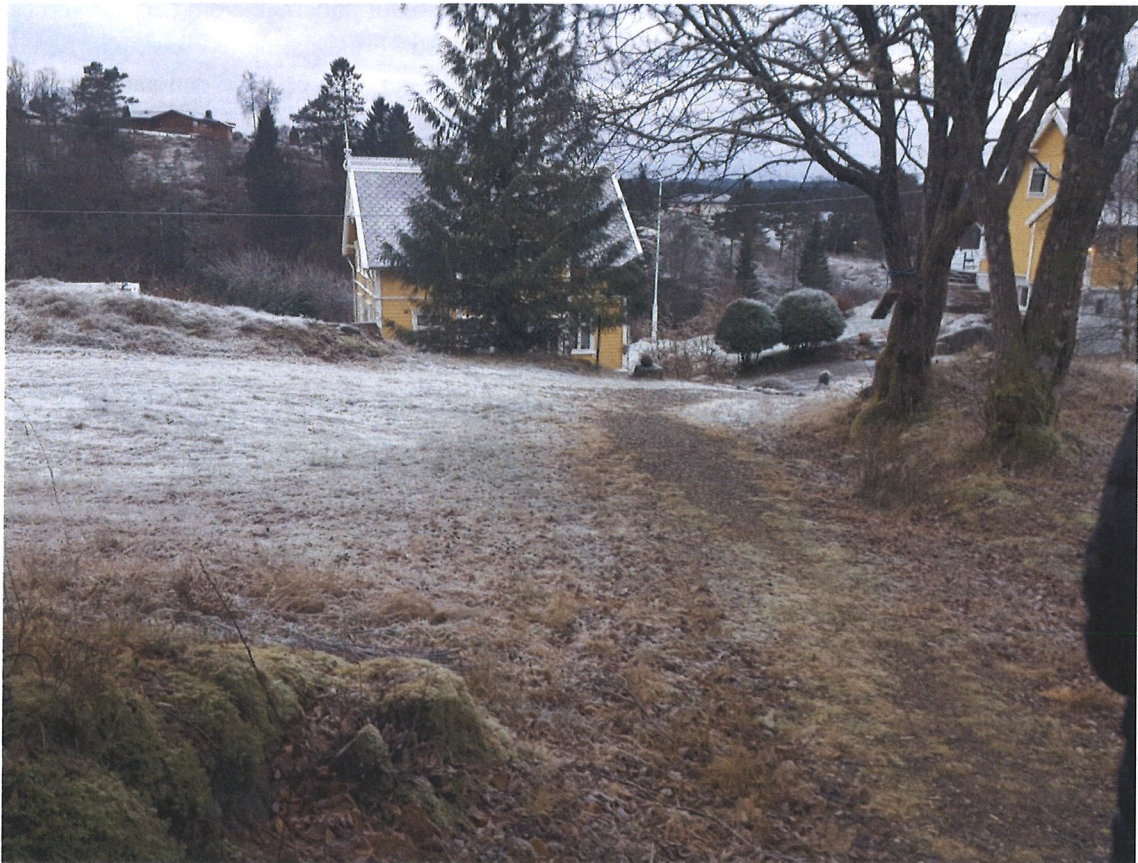
der vatn har stuva seg opp og kome ned mot tunet hans og inn i kjellar i nabohus (gnr. 108, bnr. 50).

Fig. 5. ...og renn inn i kjellaren i den gamle lennsmannsbustaden (bak grana).

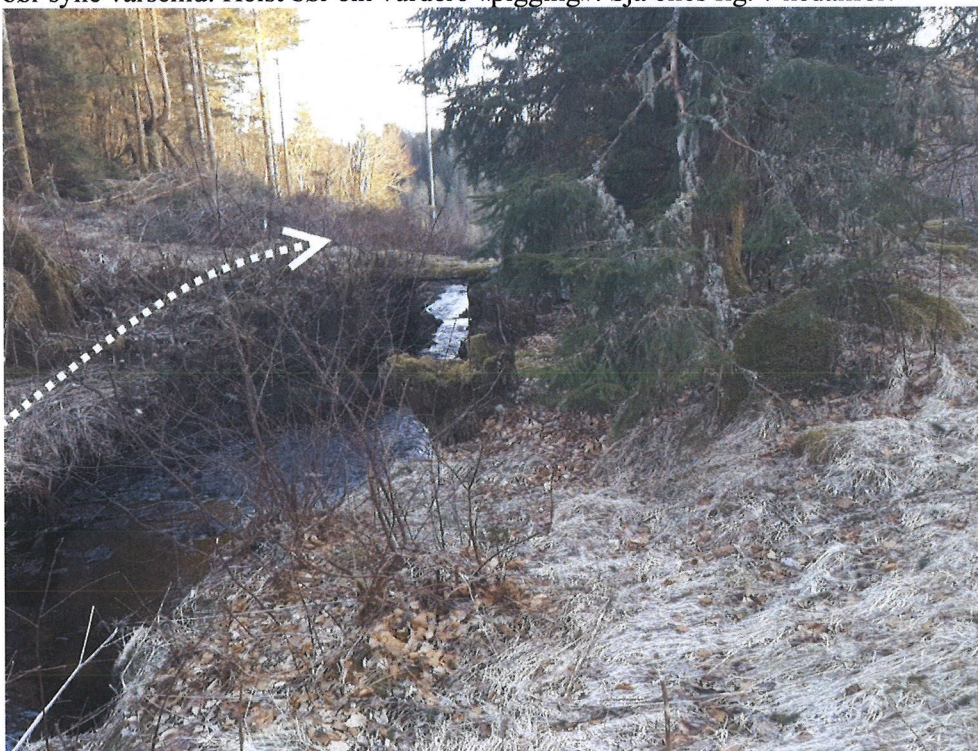
Fig. 7. Pila syner om lag kvar avlastningsrøyrret bør gå.

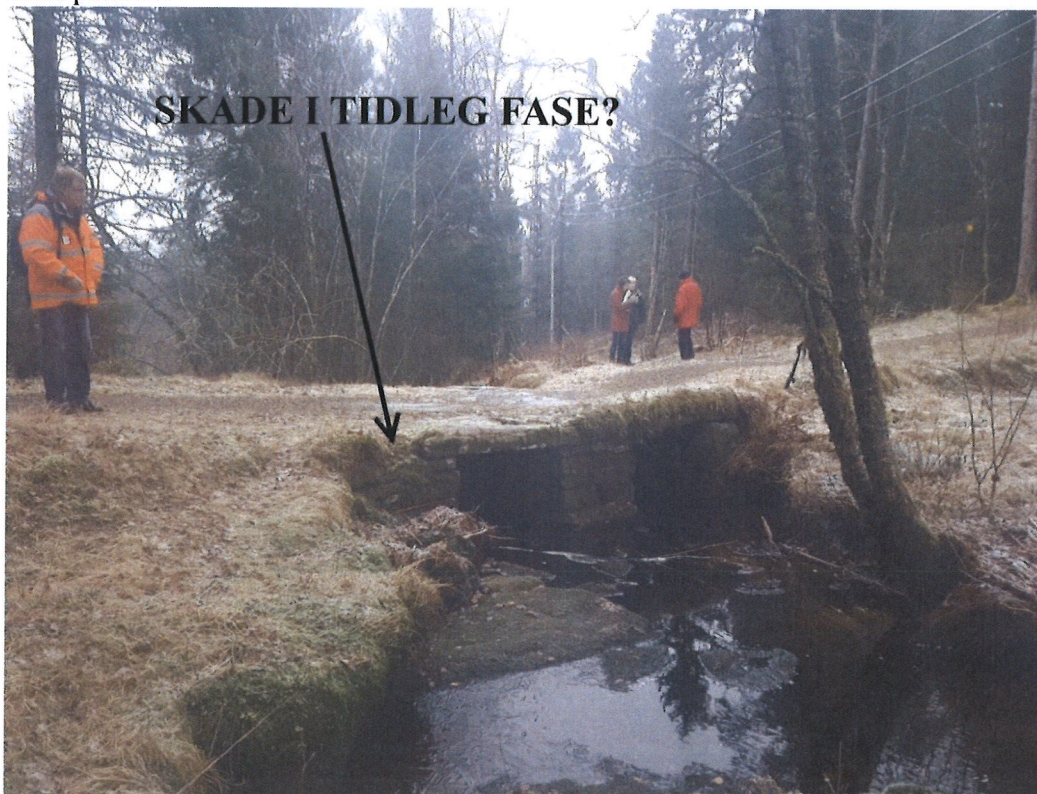
Bru merka 2 i fig. 1. er ein del av «Den Trondhjemske postvei». Brua vart truleg bygd kring 1790. Statens vegvesen er bru- og vegeigar. Det er tydeleg at ved stor vassføring, renn vatnet over brua. Brua har lågpunkt der vatnet renn over og ned i elva att – sjå fig. 8. Det kan verke som den har skade i eit tidleg stadium der. Også muren i midtpilaren såg ut til å mangle ein stein. Vi rår til at vegeigar fylgjer med på dette punktet.

Fig. 8. Biletet syner det som truleg er ein setningsskade i tidleg fase.

Også for midtkaret under brua ser det ut til at det er ein skade – stein som har falle ut.

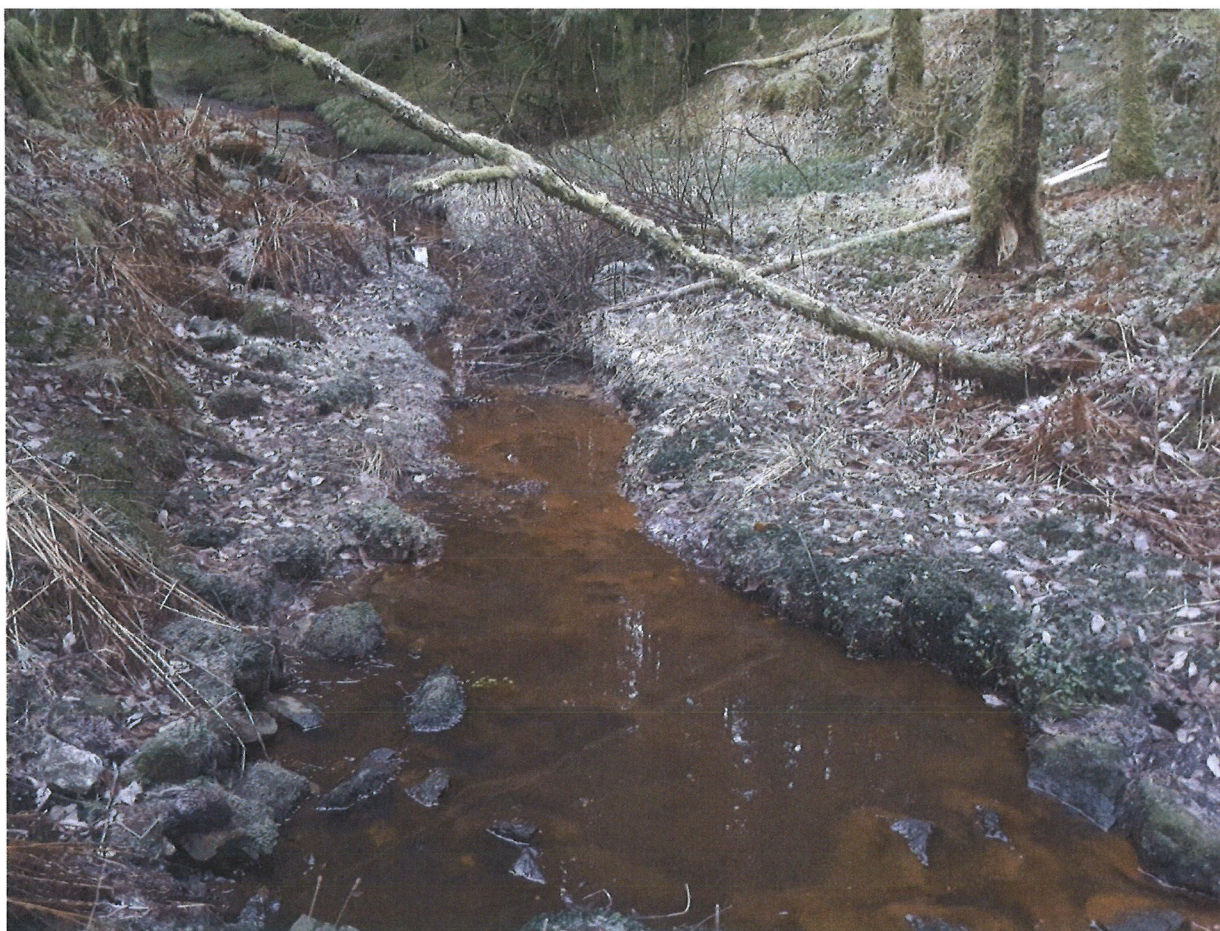
I området merka 5 i fig. 1 var det ein sterk illeluktande eim. Dette er i det gamle elveløpet før elva vart lagt i tunnell som skissert i fig. 1. Vatnet, som framleis kjem ned i Prestelva, hadde ein sterk rustraud farge og den vonde lukta kom truleg frå vatnet – sjå fig. 9 nedanfor.

Fig. 9. I det gamle elveløpet har vatnet ein sterk og vond eim og fargen er rustraud.

Sjølv om det ikkje ligg innanfor vårt ansvarsmynde, oppmodar vi Lindås kommune til å røkje etter kva dette skuldast og å setje i verk avbøtande tiltak. Kopi av dette brevet går derfor til Fylkesmannen i Hordaland.
