Vedlegg 1 Bilder Nedre Alver 28A & 28B – Alversund

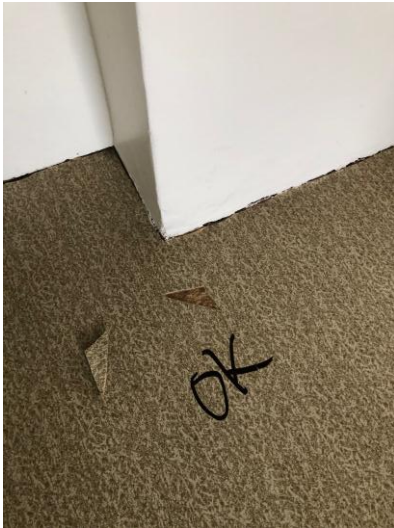
Gulvbelegg som er restavfall
