Vedlegg 1 Bilder Nedre Alver 28A & 28B – Alversund

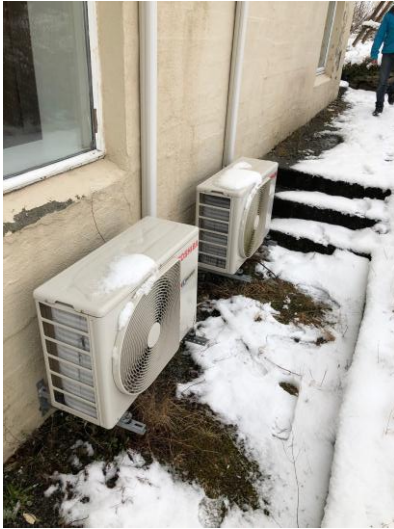
EE avfall

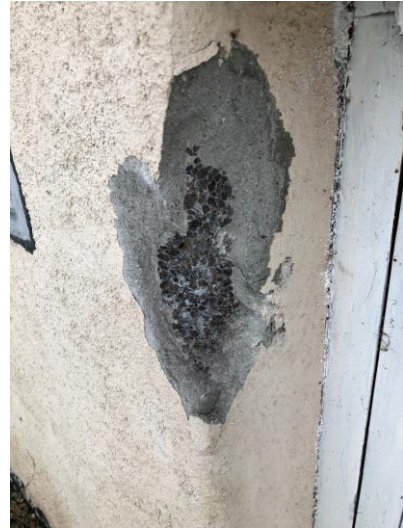
Prøvepunkt P1 krom 6

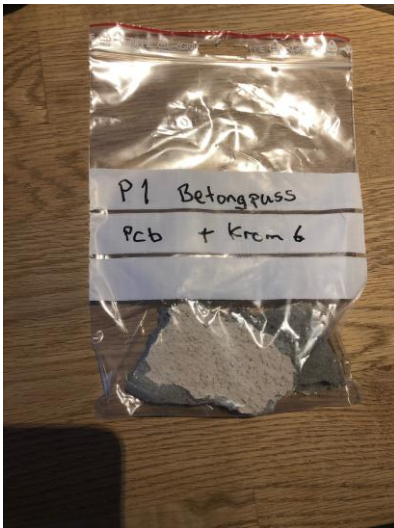
Prøve P1 pcb + krom 6 ?

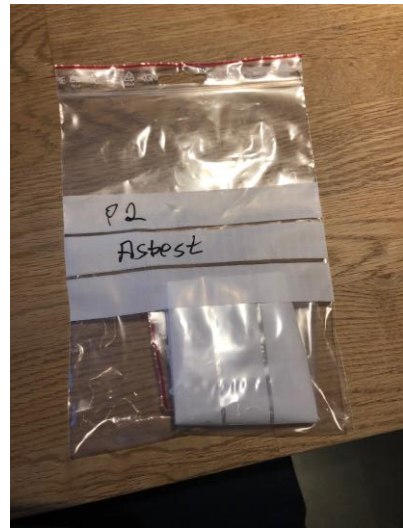
Prøve P2 asbest ?

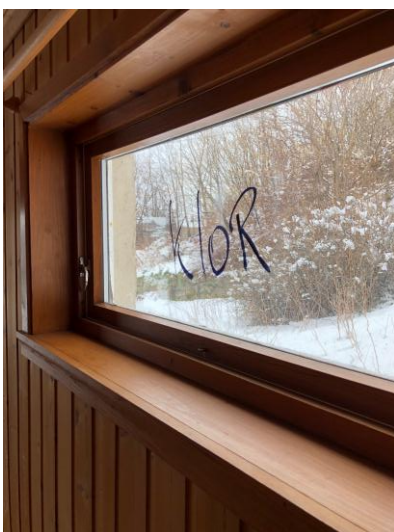
Vinduer merket klorparafiner

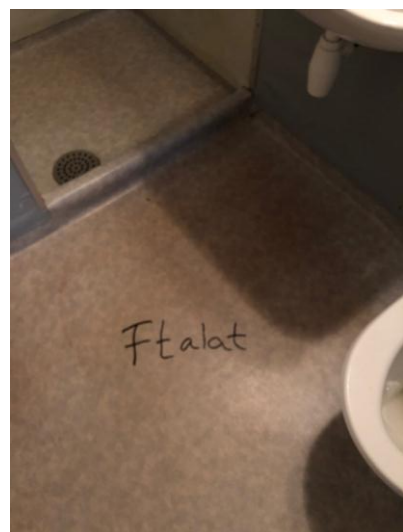
Gulvbelegg merket ftalater

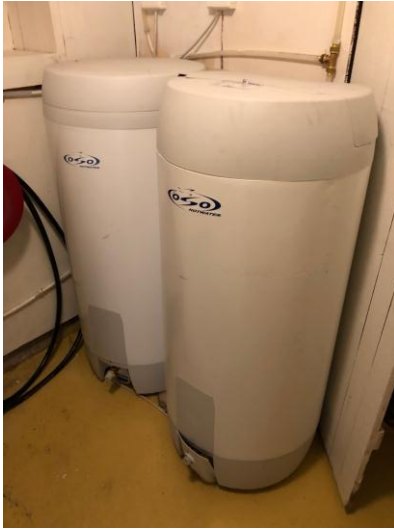
EE avfall

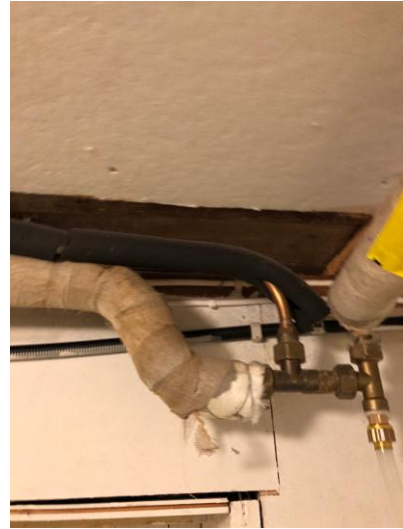
Prøvepunkt P2 av rørisolasjon

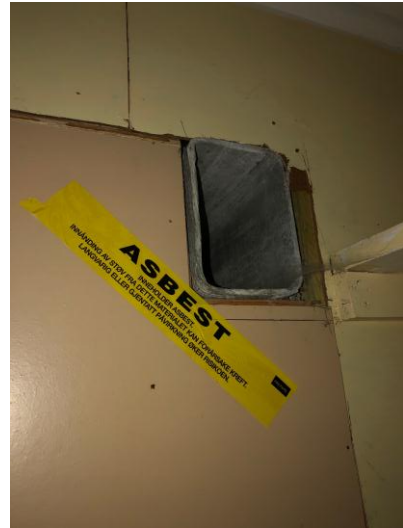
Ventilasjonskanal inneholder asbest

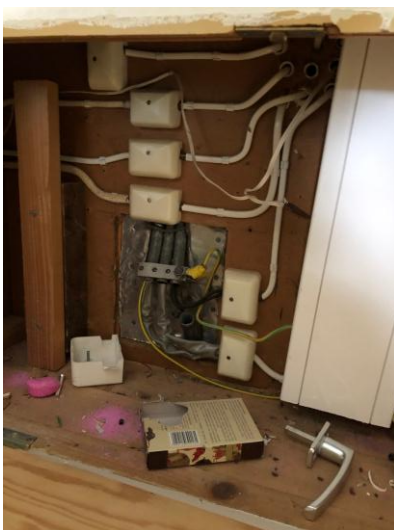
EE avfall

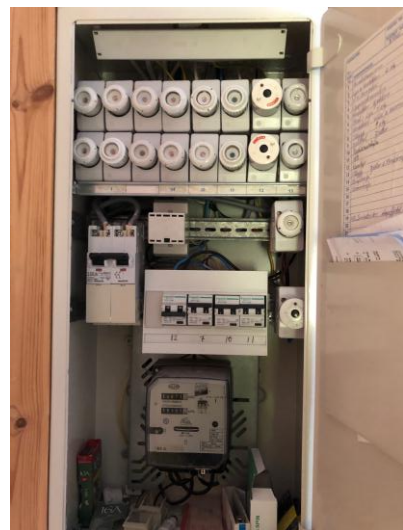
EE avfall

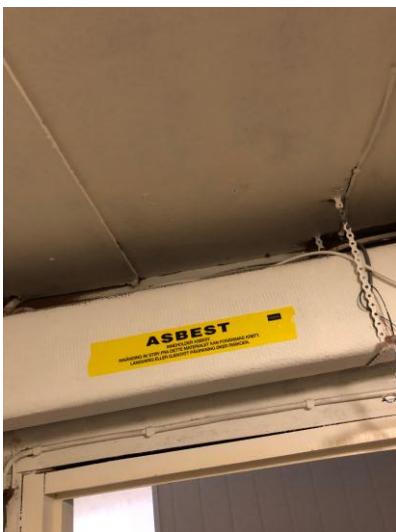
Ventilasjonskanal asbest

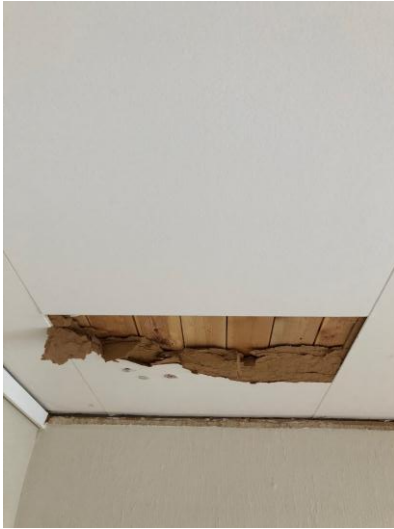
Himling stue – huntonitt

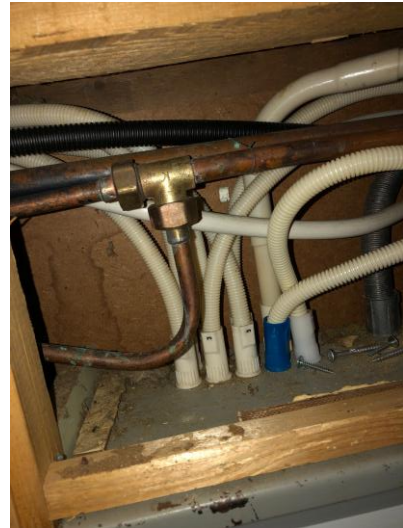
Div EE avfall + vannrøyr

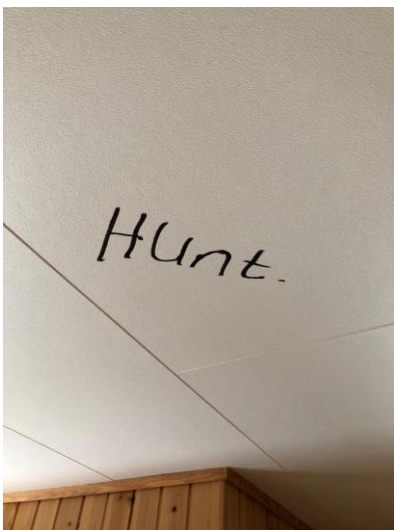
Himling merket huntonitt

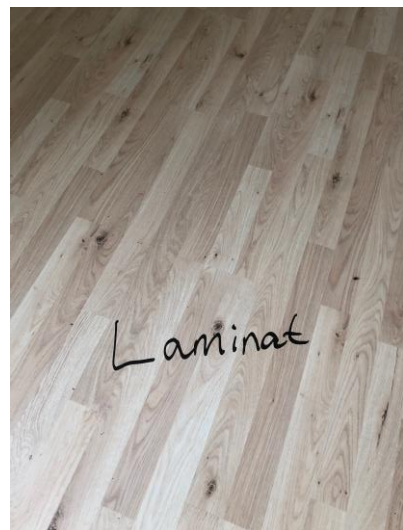
Gulv merket laminat
