## Rapport fra inspeksjon

Dato: <b>07.11.2017</b>	Oppdragsgivers referanse:	Avrenning	Operatør <b>DH</b>	Streknummer: <b>3</b>	Ledningsidentitet:
Tilstede	Inspeksjonsbil	Kameratype	Meter start:	Standard:	Skadepoeng: <b>0</b>

Fra gate/vei:  
**Alver Brygge**Streknummer :  
**3**

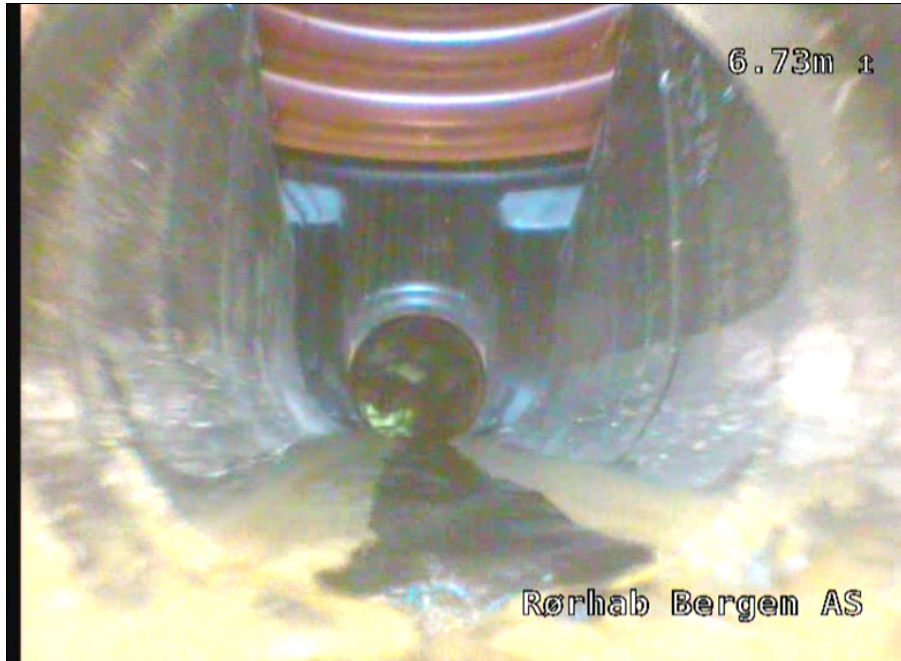
Foto: 3\_1\_2\_07112017\_201251\_B.jpg  
6,73m, Inspeksjon fullført -
