## Rapport fra inspeksjon

| Fra gate/vei :<br>Til gate/vei :<br>Beliggenhet :<br>Ledningstype: <b>Spillvann</b> | Fra kart:<br>Til kart:<br>Medie nr:<br>Lagingsmedie: | Oppstrøms: <b>S2</b><br>Nedstrøms: <b>S3</b><br>Insp. retning: <b>Medstrøms</b><br>Insp lengde (m) : <b>23,87 m</b> |

| Rengjort:<br>Formål: <b>Sluttkontroll for nyanlegg</b><br>Type foring :<br>Foringsmateriale : | Insp metode: <b>Rørinspeksjon med videokamera</b><br>Vannreg tiltak:<br>Dimensjon: <b>150 mm</b><br>Rørmateriale: <b>Plast</b> |

Fra gate/vei:  
**Alver Brygge**Streknummer :  
**2**

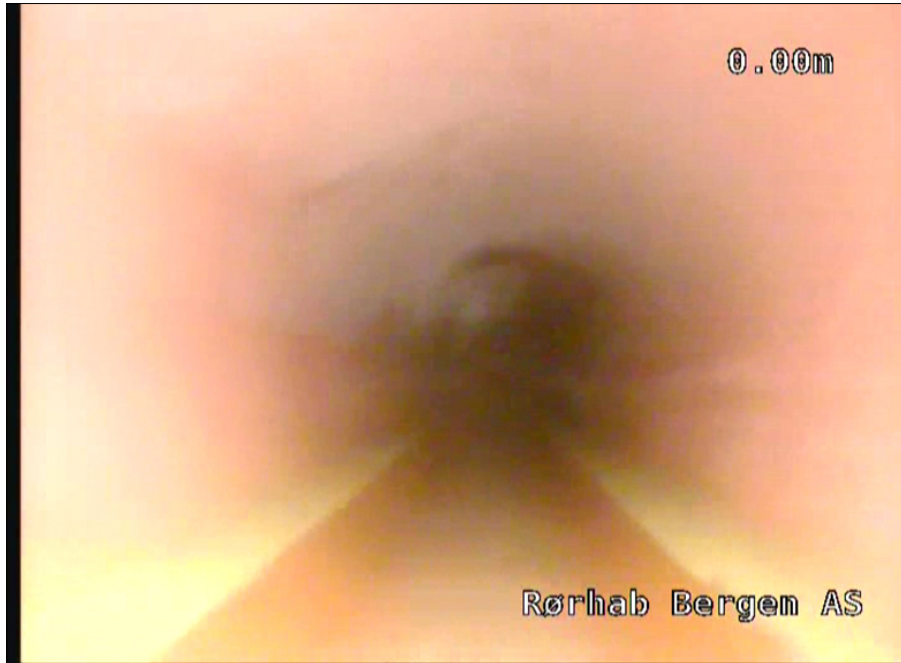
Foto: 2\_1\_1\_07112017\_200514\_A.jpg  
0m, Start inspeksjon -
