## Rapport fra inspeksjon

Fra gate/vei : Til gate/vei : Beliggenhet : Ledningstype: <b>Spillvann</b>	Fra kart: Til kart: Medie nr: Lagingsmedie:	Oppstrøms: <b>S4</b> Nedstrøms: <b>S5</b> Insp. retning: <b>Medstrøms</b> Insp lengde (m) : <b>18,31 m</b>
---	--	---

Rengjort: Formål: <b>Sluttkontroll for nyanlegg</b> Type foring : Foringsmateriale :	Insp metode: <b>Rørinspeksjon med videokamera</b> Vannreg tiltak: Dimensjon: <b>150 mm</b> Rørmateriale: <b>Plast</b>
---	--

Fra gate/vei:  
**Alver Brygge**Streknummer :  
**4**

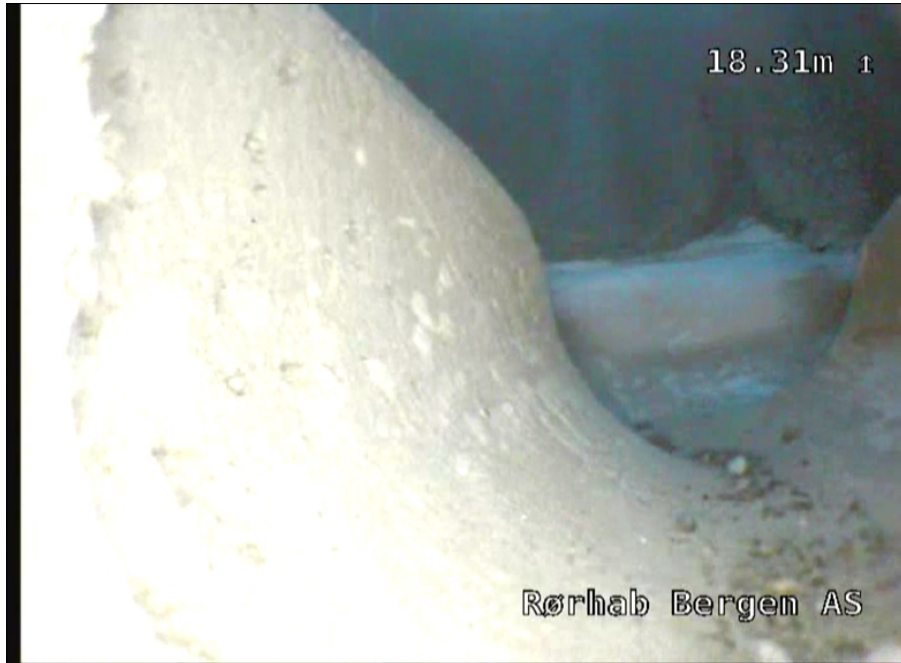
Foto: 4\_1\_4\_07112017\_203139\_A.jpg  
18,31m, Inspeksjon fullført -
