Rapport fra inspeksjon

Fra gate/vei : Til gate/vei : Beliggenhet : Ledningstype: Spillvann	Fra kart: Til kart: Medie nr: Lagingsmedie:	Oppstrøms: S1 Nedstrøms: S2 Insp. retning: Medstrøms Insp lengde (m) : 51,97 m
---	--	---

Rengjørt: Formål: Sluttkontroll for nyanlegg Type foring : Foringsmateriale :	Insp metode: Rørinnspeksjon med videokamera Vannreg tiltak: Dimensjon: 150 mm Rørmateriale: Plast
---	---

Fra gate/vei:
Alver BryggeStreknummer :
1

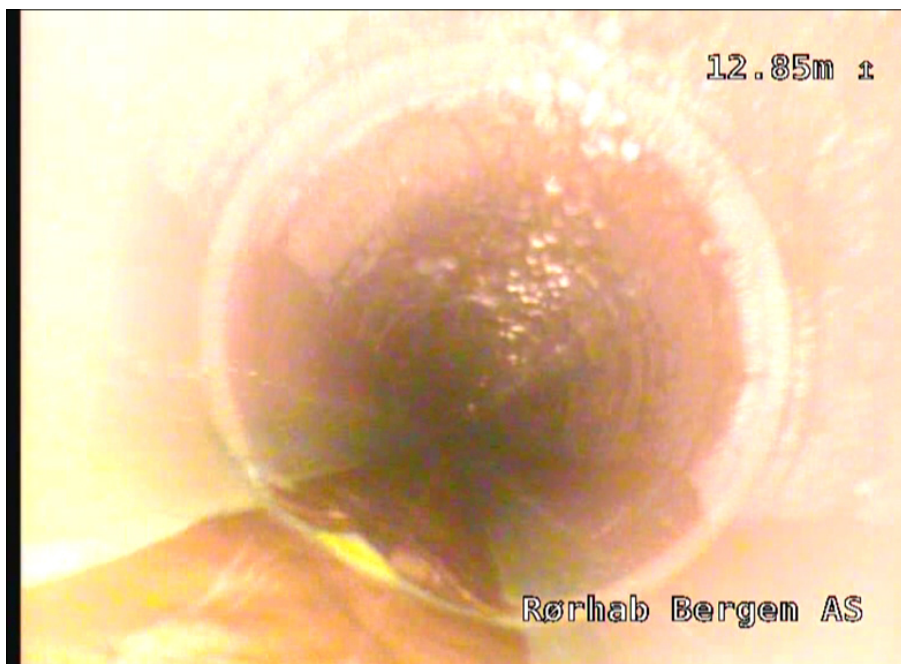
Foto: 1_1_2_07112017_195031_A.jpg
12,85m, Hindring, reduksjon i tverrsnittsareal er 5% eller mindre, 06 Kl., Andre, Deler av gul transport kappe sitter i skjøt
