## Rapport fra inspeksjon

| Fra gate/vei :<br>Til gate/vei :<br>Beliggenhet :<br>Ledningstype: <b>Spillvann</b> | Fra kart:<br>Til kart:<br>Medie nr:<br>Lagringsmedie: | Oppstrøms: <b>S4</b><br>Nedstrøms: <b>S5</b><br>Insp. retning: <b>Medstrøms</b><br>Insp lengde (m) : <b>18,31 m</b> |

| Rengjort:<br>Formål: <b>Sluttkontroll for nyanlegg</b><br>Type foring :<br>Foringsmateriale : | Insp metode: <b>Rørinspeksjon med videokamera</b><br>Vannreg tiltak:<br>Dimensjon: <b>150 mm</b><br>Rørmateriale: <b>Plast</b> |

Fra gate/vei:  
**Alver Brygge**Streknummer :  
**4**

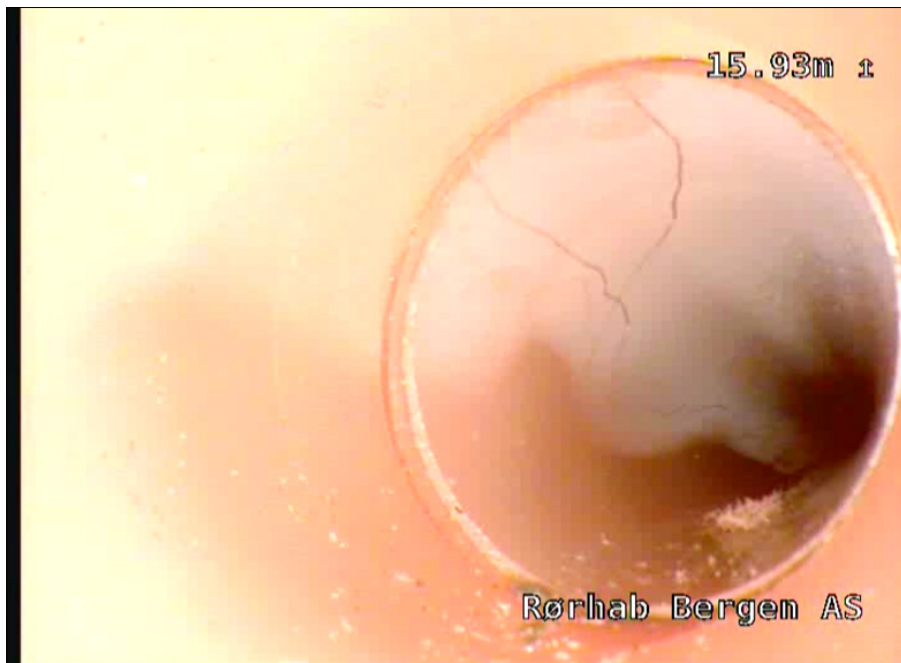
| 1:150 | Posisjon | Kode | Observasjon | MPEG | Foto | Vann |
|---|---|---|---|---|---|---|
| | 15,87 | RE | Retningsendring 01 Kl., Prefabrikkert bend | 00:02:22 | 4_1_2_071120_17_203018_A.jpg | 0% |

Foto: 4\_1\_2\_07112017\_203018\_A.jpg  
15,87m, Retningsending 01 Kl., Prefabrikkert bend

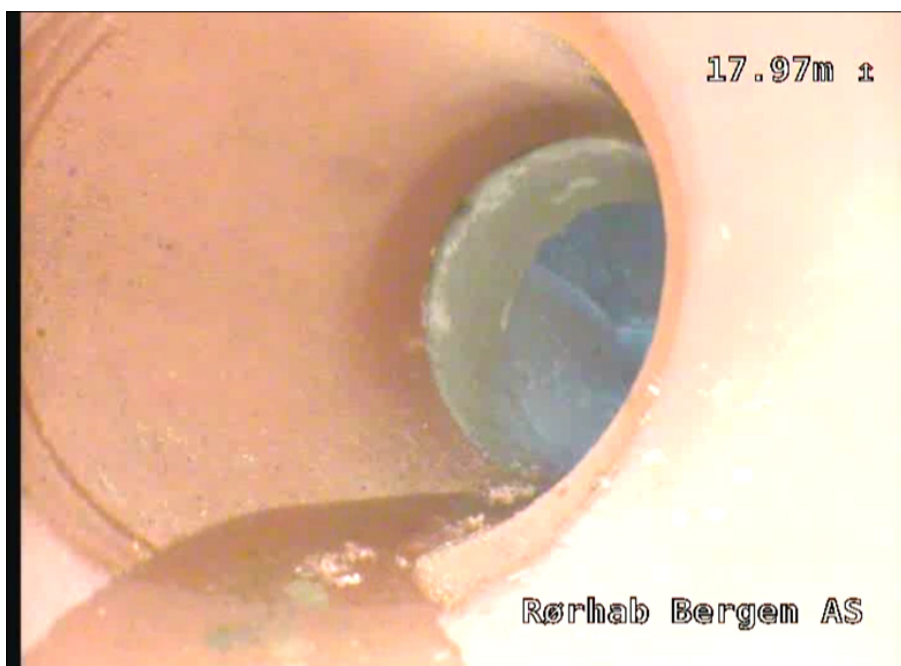
| 1:150 | Posisjon | Kode | Observasjon | MPEG | Foto | Vann |
|---|---|---|---|---|---|---|
| | 17,97 | RE | Retningsendring 01 Kl., Prefabrikkert bend | 00:02:54 | 4_1_3_071120_17_203115_A.jpg | 0% |

Foto: 4\_1\_3\_07112017\_203115\_A.jpg  
17,97m, Retningsending 01 Kl., Prefabrikkert bend

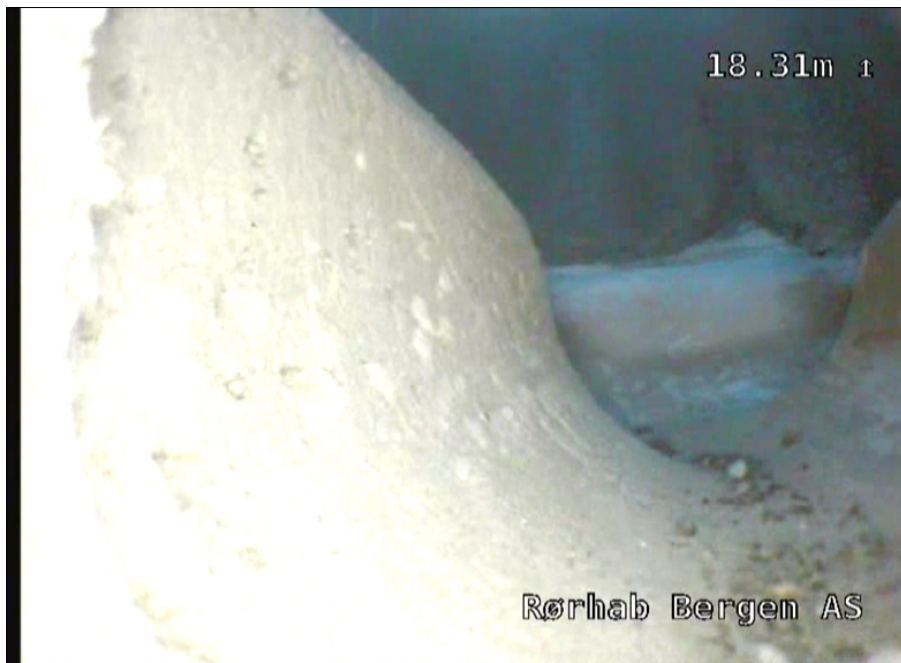
| 1:150 | Posisjon | Kode | Observasjon | MPEG | Foto | Vann |
|---|---|---|---|---|---|---|
| | 18,31 | IF | Inspeksjon fullført - | 00:03:01 | 4_1_4_071120_17_203139_A.jpg | 0% |

Foto: 4\_1\_4\_07112017\_203139\_A.jpg  
18,31m, Inspeksjon fullført -
