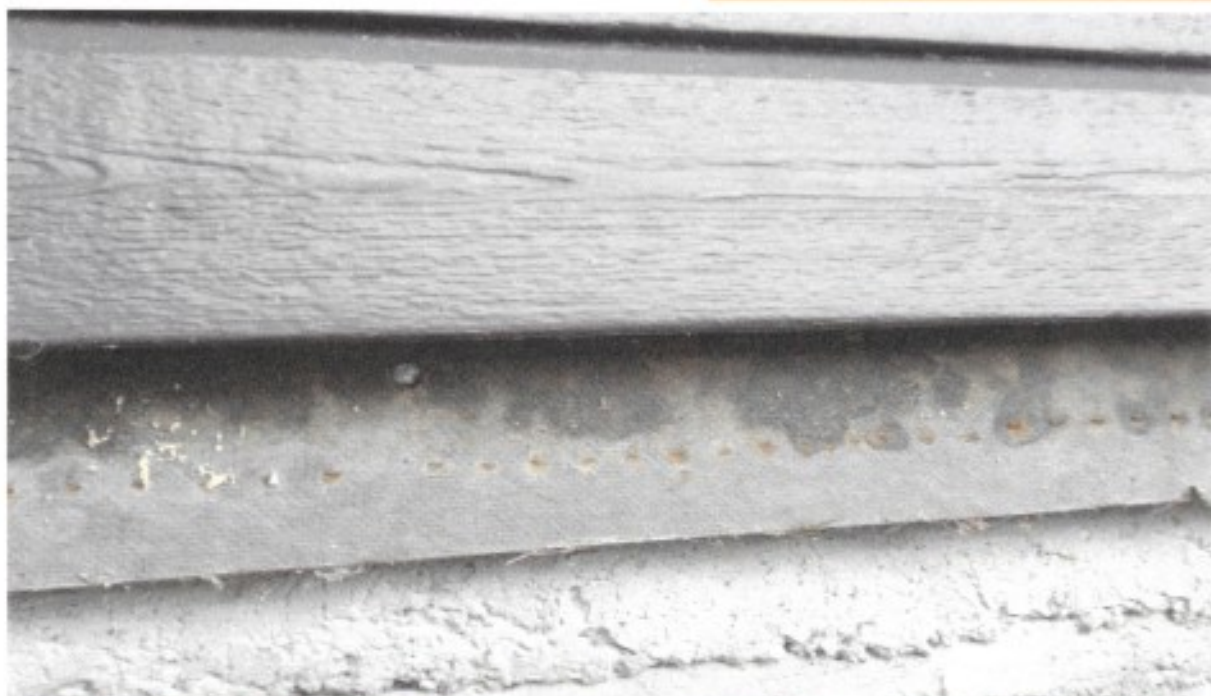
Bilde 27. Viser hvor det er registrert at det kommer vann fra baksiden av klodning. Dette må ha pågått over lengre tid.
