# GEOLOG AS

Post : Alverveien 15  
5911 Alversund  
Org. : 990041431  
Konto : 9235.21.73624  
Adr : Myster  
5728 Eidslandet  
Tlf : 4155 0495  
E-post : oivind.eikefet@omv.com  
Dato : 01.05.2015

## Vurdering av rasfare i forbindelse med utviding av Romarheim Bedehus, Romarheim, Lindås Kommune.

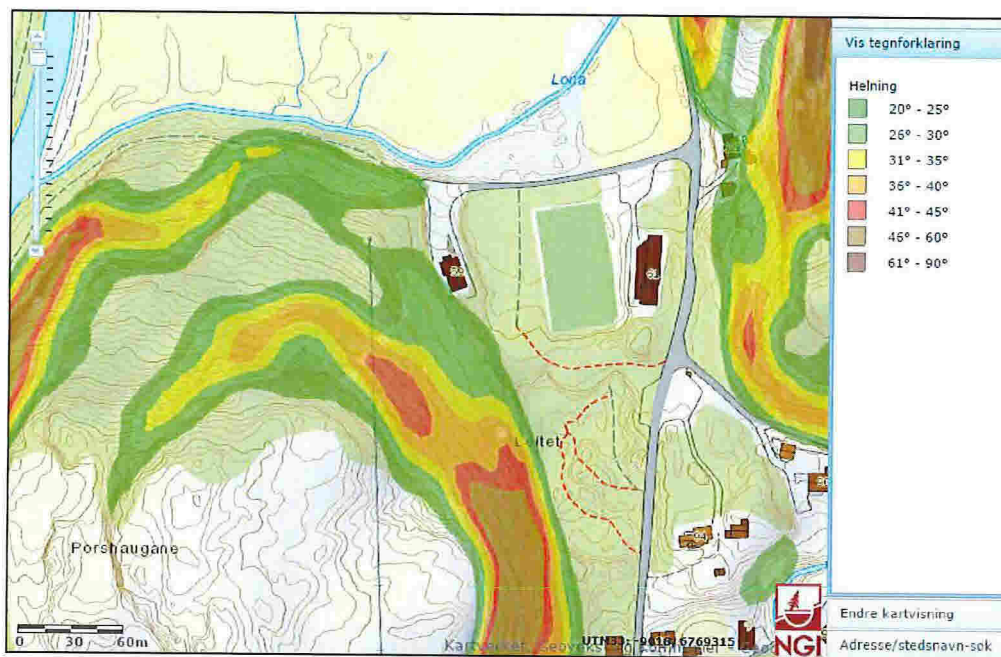
Tomten utgjør deler av nederste del av en skråning med hellingsvinkler 20 – 30 grader de nærmeste ca. 50 m. Øverste del av skråningen har hellningsvinkler på opp mot 40 grader. Se fig 10. Skråningen består av fast fjell av gneissiske bergarter som har overdekning av løsmasser. Tykkelsen på løsmassene antas å være 0 – 2 m og øverste del er dekket av kratt, lyng, einer og trær

Fig 10. Skråningen vest for tomten har hellning 20- 30 grader.

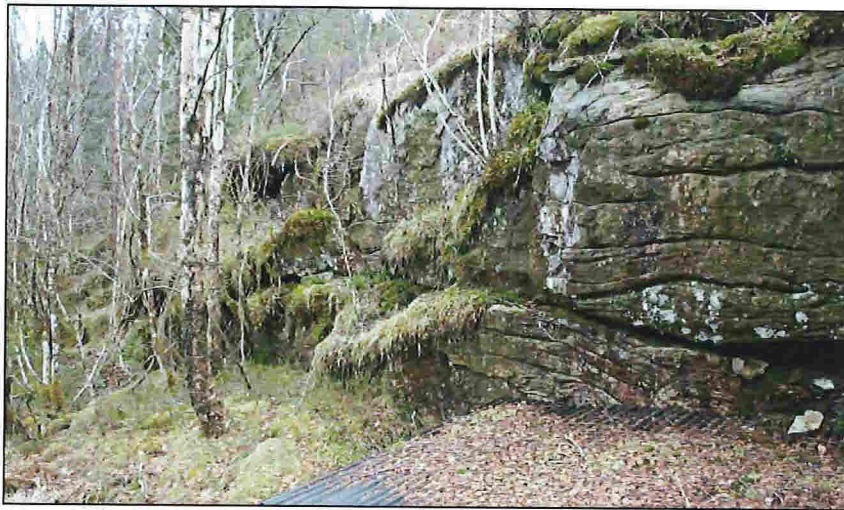
Fig 13. Bergartene har varierende lagning og er folierte.

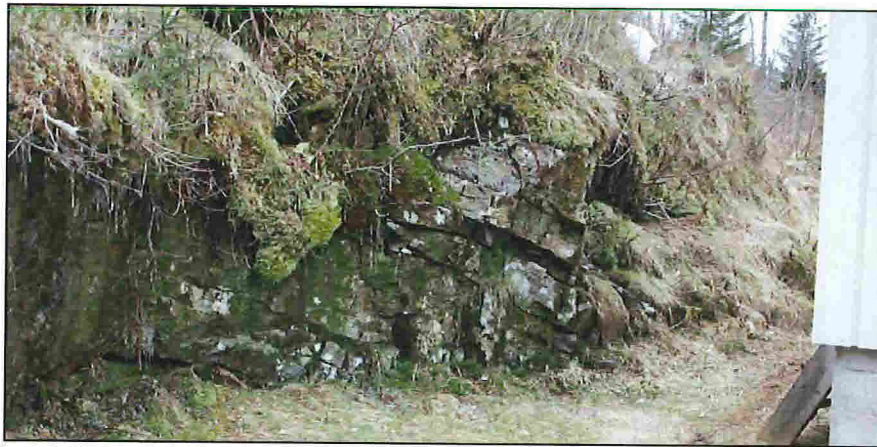
Fig 14. Vest for nåværende bygning er lagningen i samsvar med overflaten.

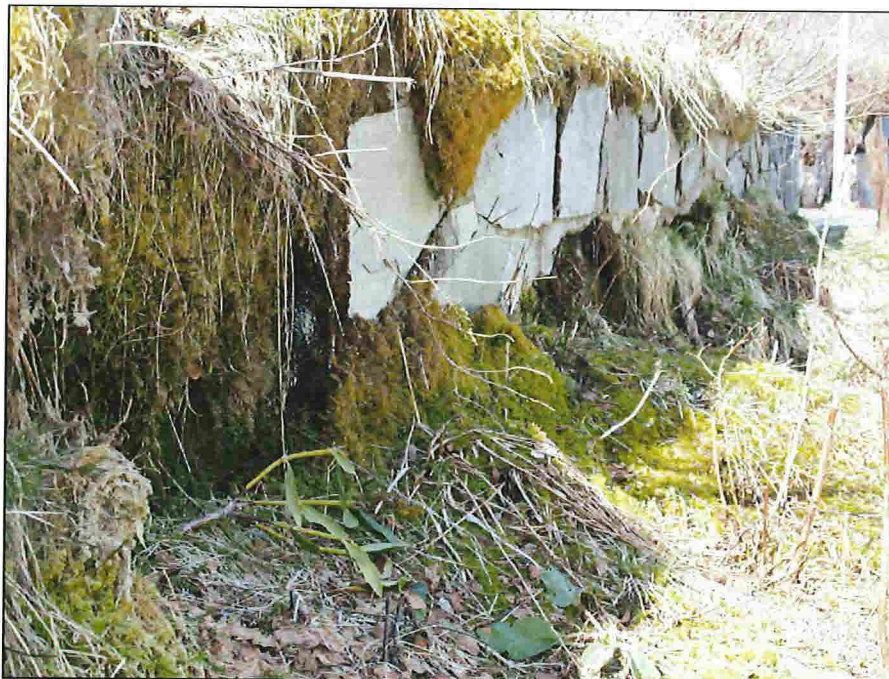
Fig 15. Mur vest for bygning viser tegn på sig.

Bygningen ligger i nedkant av en skråning. Det er observert sig av overflatemasser (se fig 15). I tillegg ligger bygningen innenfor nedslagsfeltet for snøskred på NGI sine statistiske kart.

Tiltak 1: Ved å fjerne overflatemassene over den nye skrenten, etablere en betongmur med høyde til overflaten av løsmassene, vil dette stoppe sig. Det anbefales gjerde forankret i denne muren evt. fast fjell for å sikre mot fallulykker.

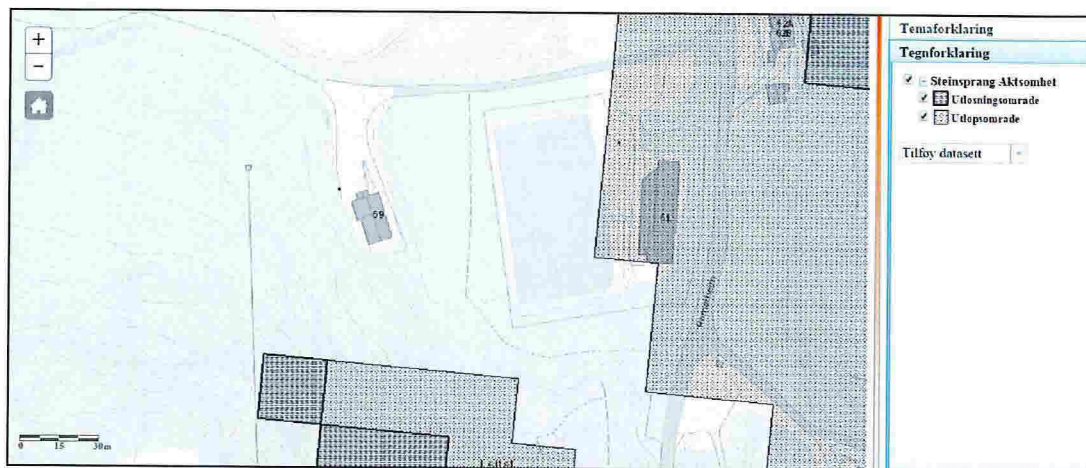
Fig 16. Kart over fareområde for steinsprang.

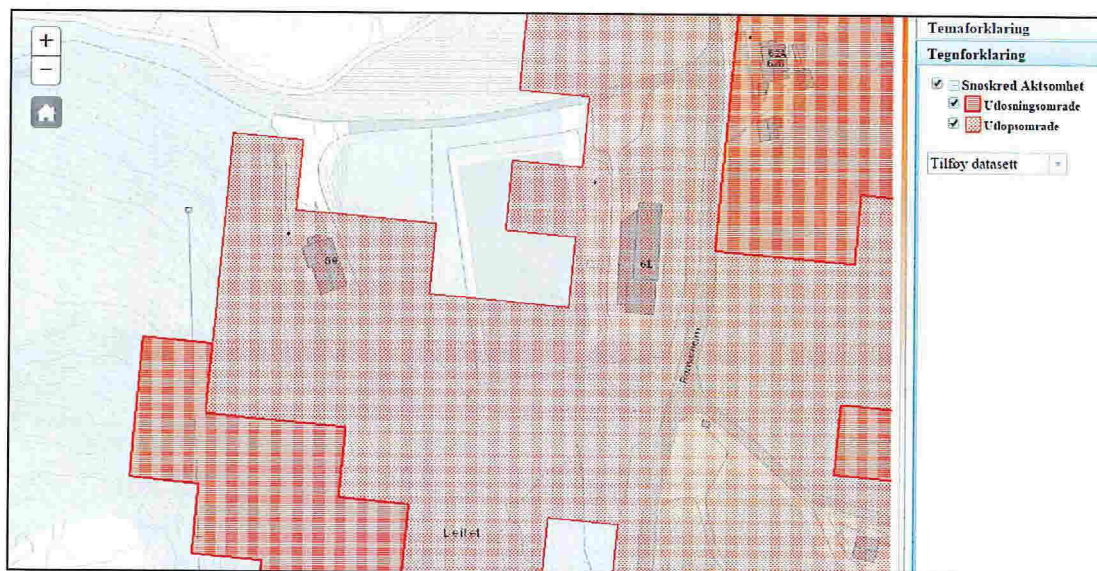
Fig. 17. Kart for utløsning/nedslagsområde for snøskred.

Muligheten for snøskred er tilstede. Området kan akkumulere større snømengder. Vegetasjonen vil stabilisere mot skred, men det kan ikke utelukkes.

Tiltak 2: Forsterke vegg mot vest i tilbygg.

Tiltak 3: Etablere voll i overkant som kan lede snøskred bort fra bygning. Slik voll må bygges opp med en kjerne av større steiner med god forankring i fjell og mykere masser på oppsiden. I tillegg må hellningsgraden på oppsiden være minst 45 grader.

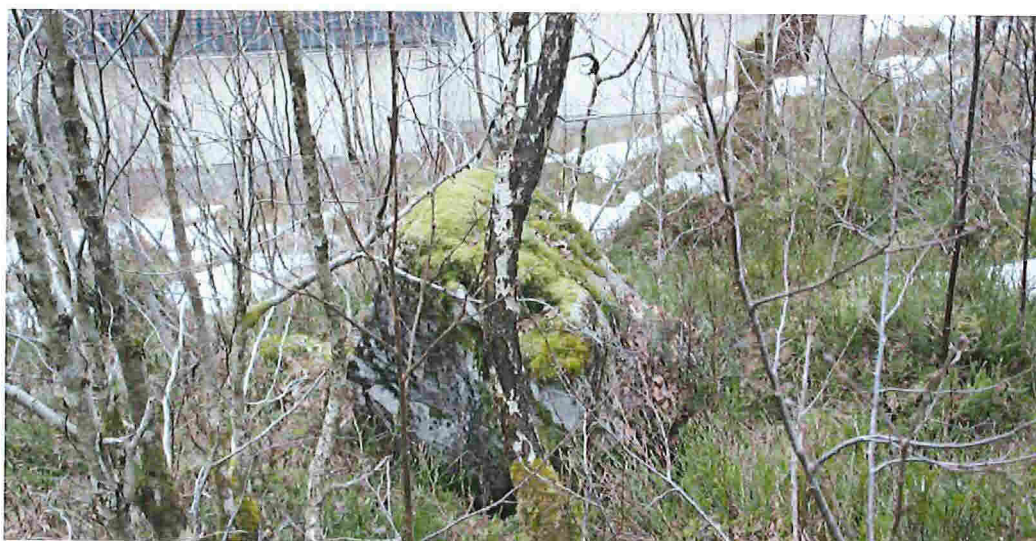
Fig 18. Blokk fra skråning over bygning.
