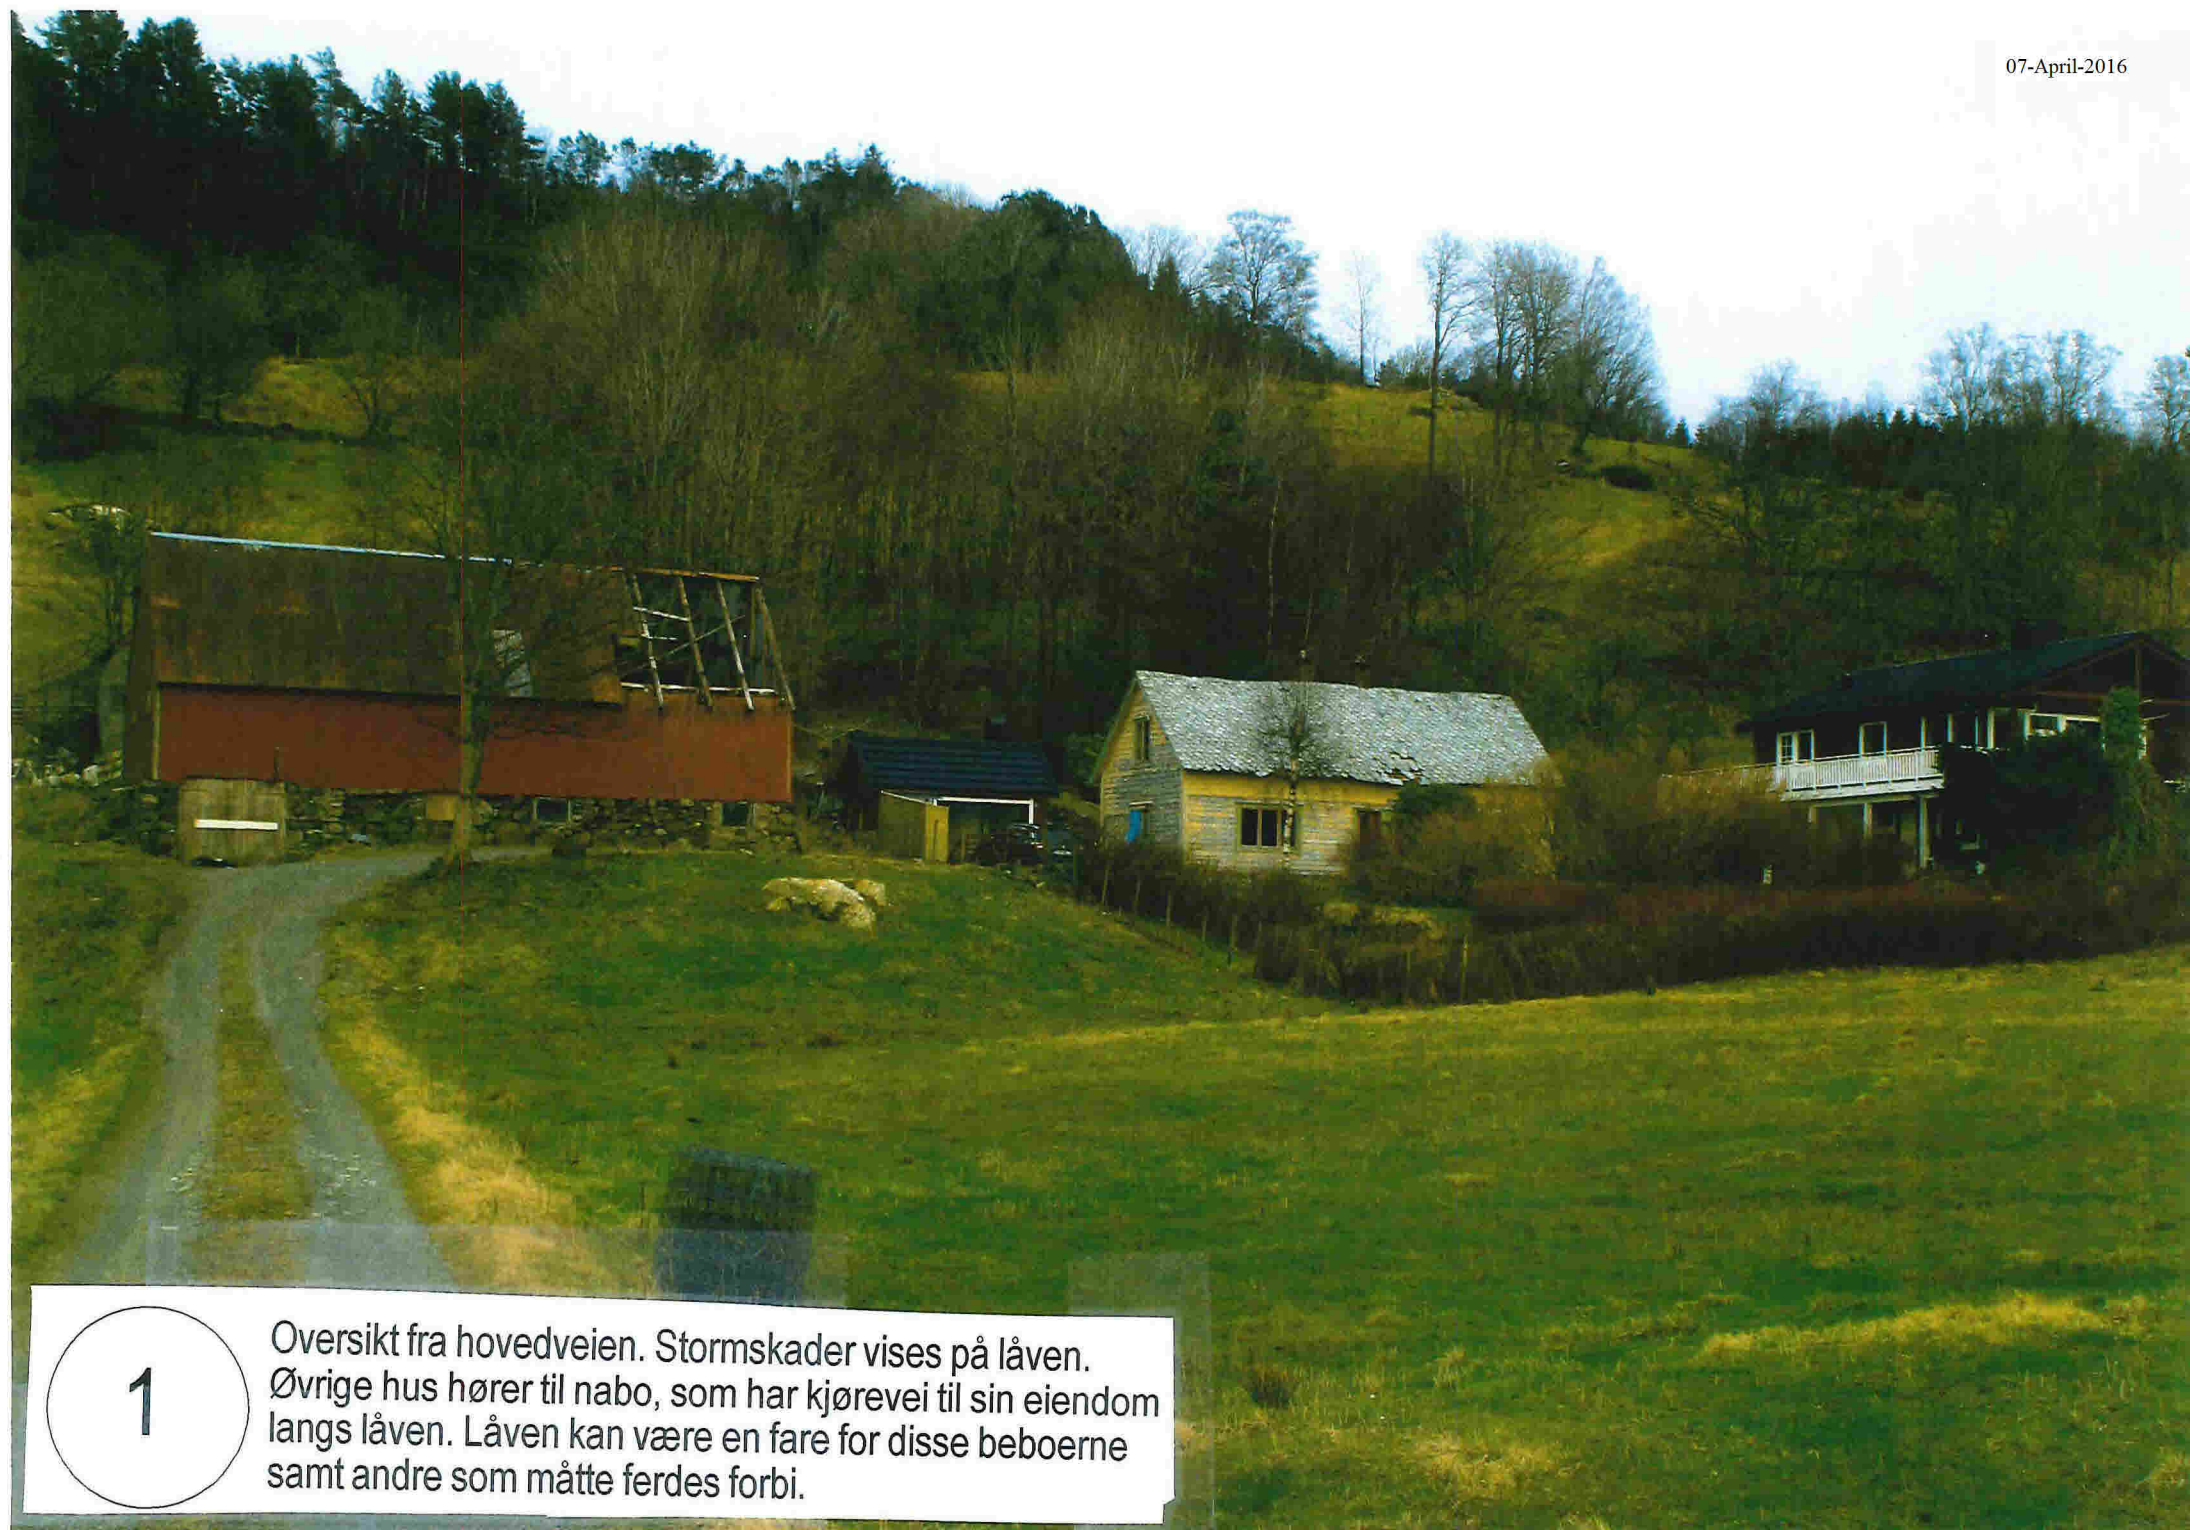
1

Oversikt fra hovedveien. Stormskader vises på låven. Øvrige hus hører til nabo, som har kjørevei til sin eiendom langs låven. Låven kan være en fare for disse beboerne samt andre som måtte ferdes forbi.

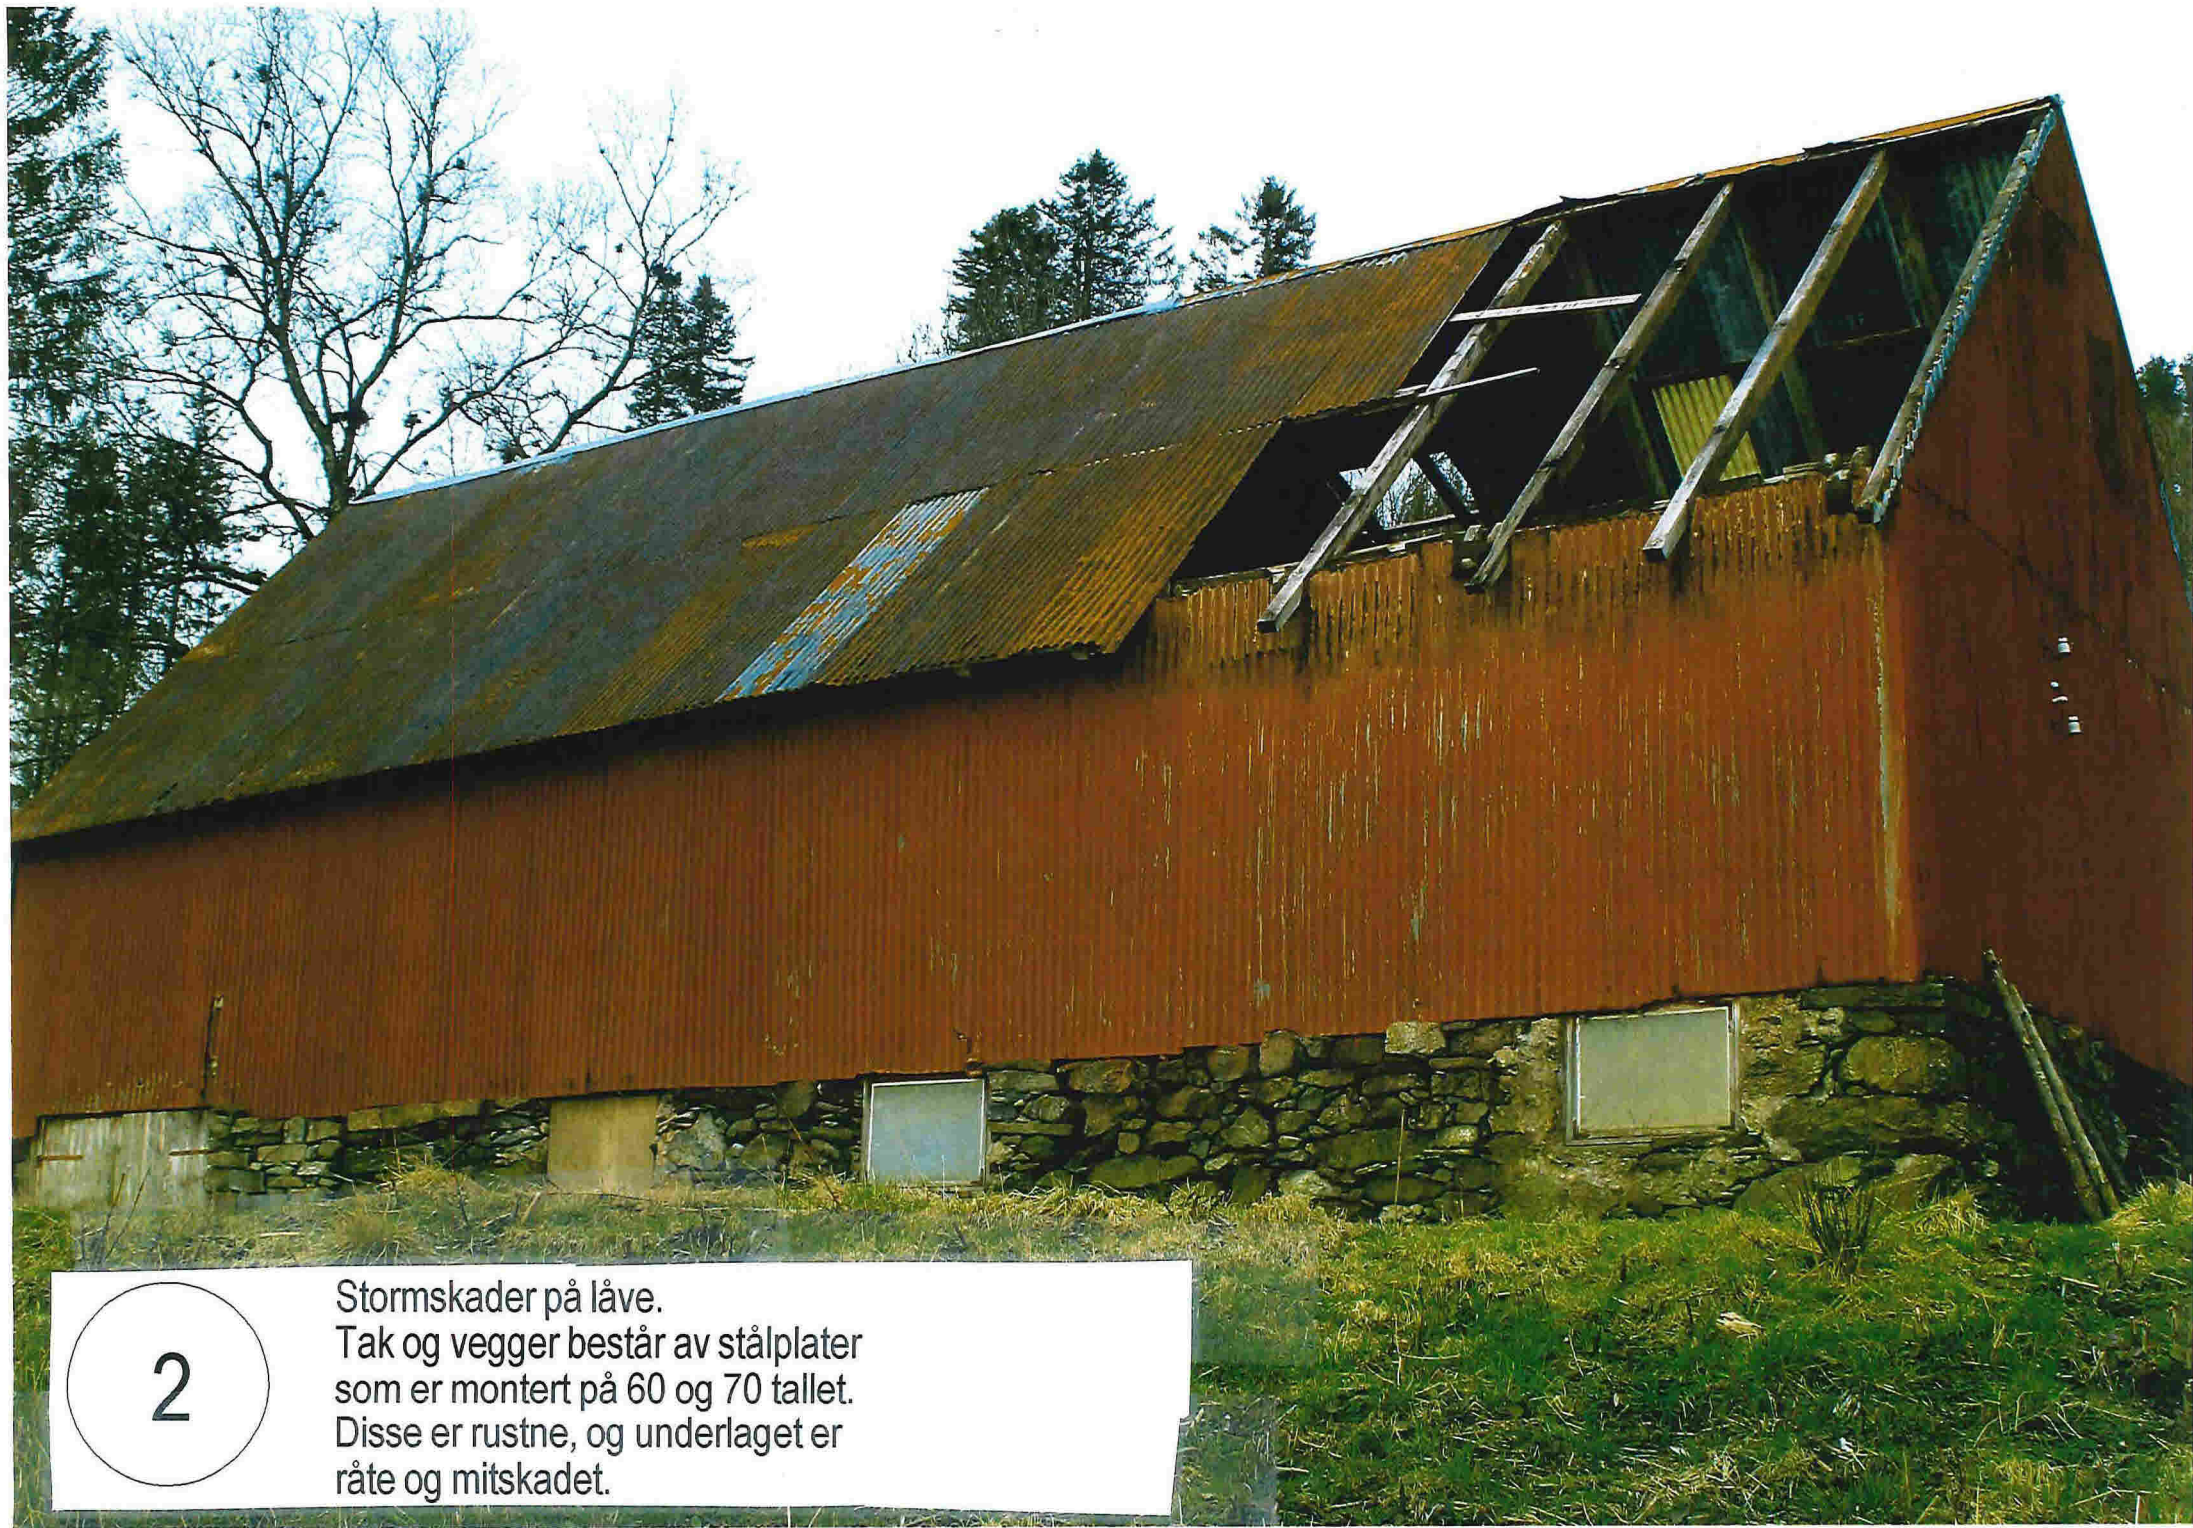
2

Stormskader på låve.  
Tak og vegger består av stålplater  
som er montert på 60 og 70 tallet.  
Disse er rustne, og underlaget er  
råte og mitskadet.

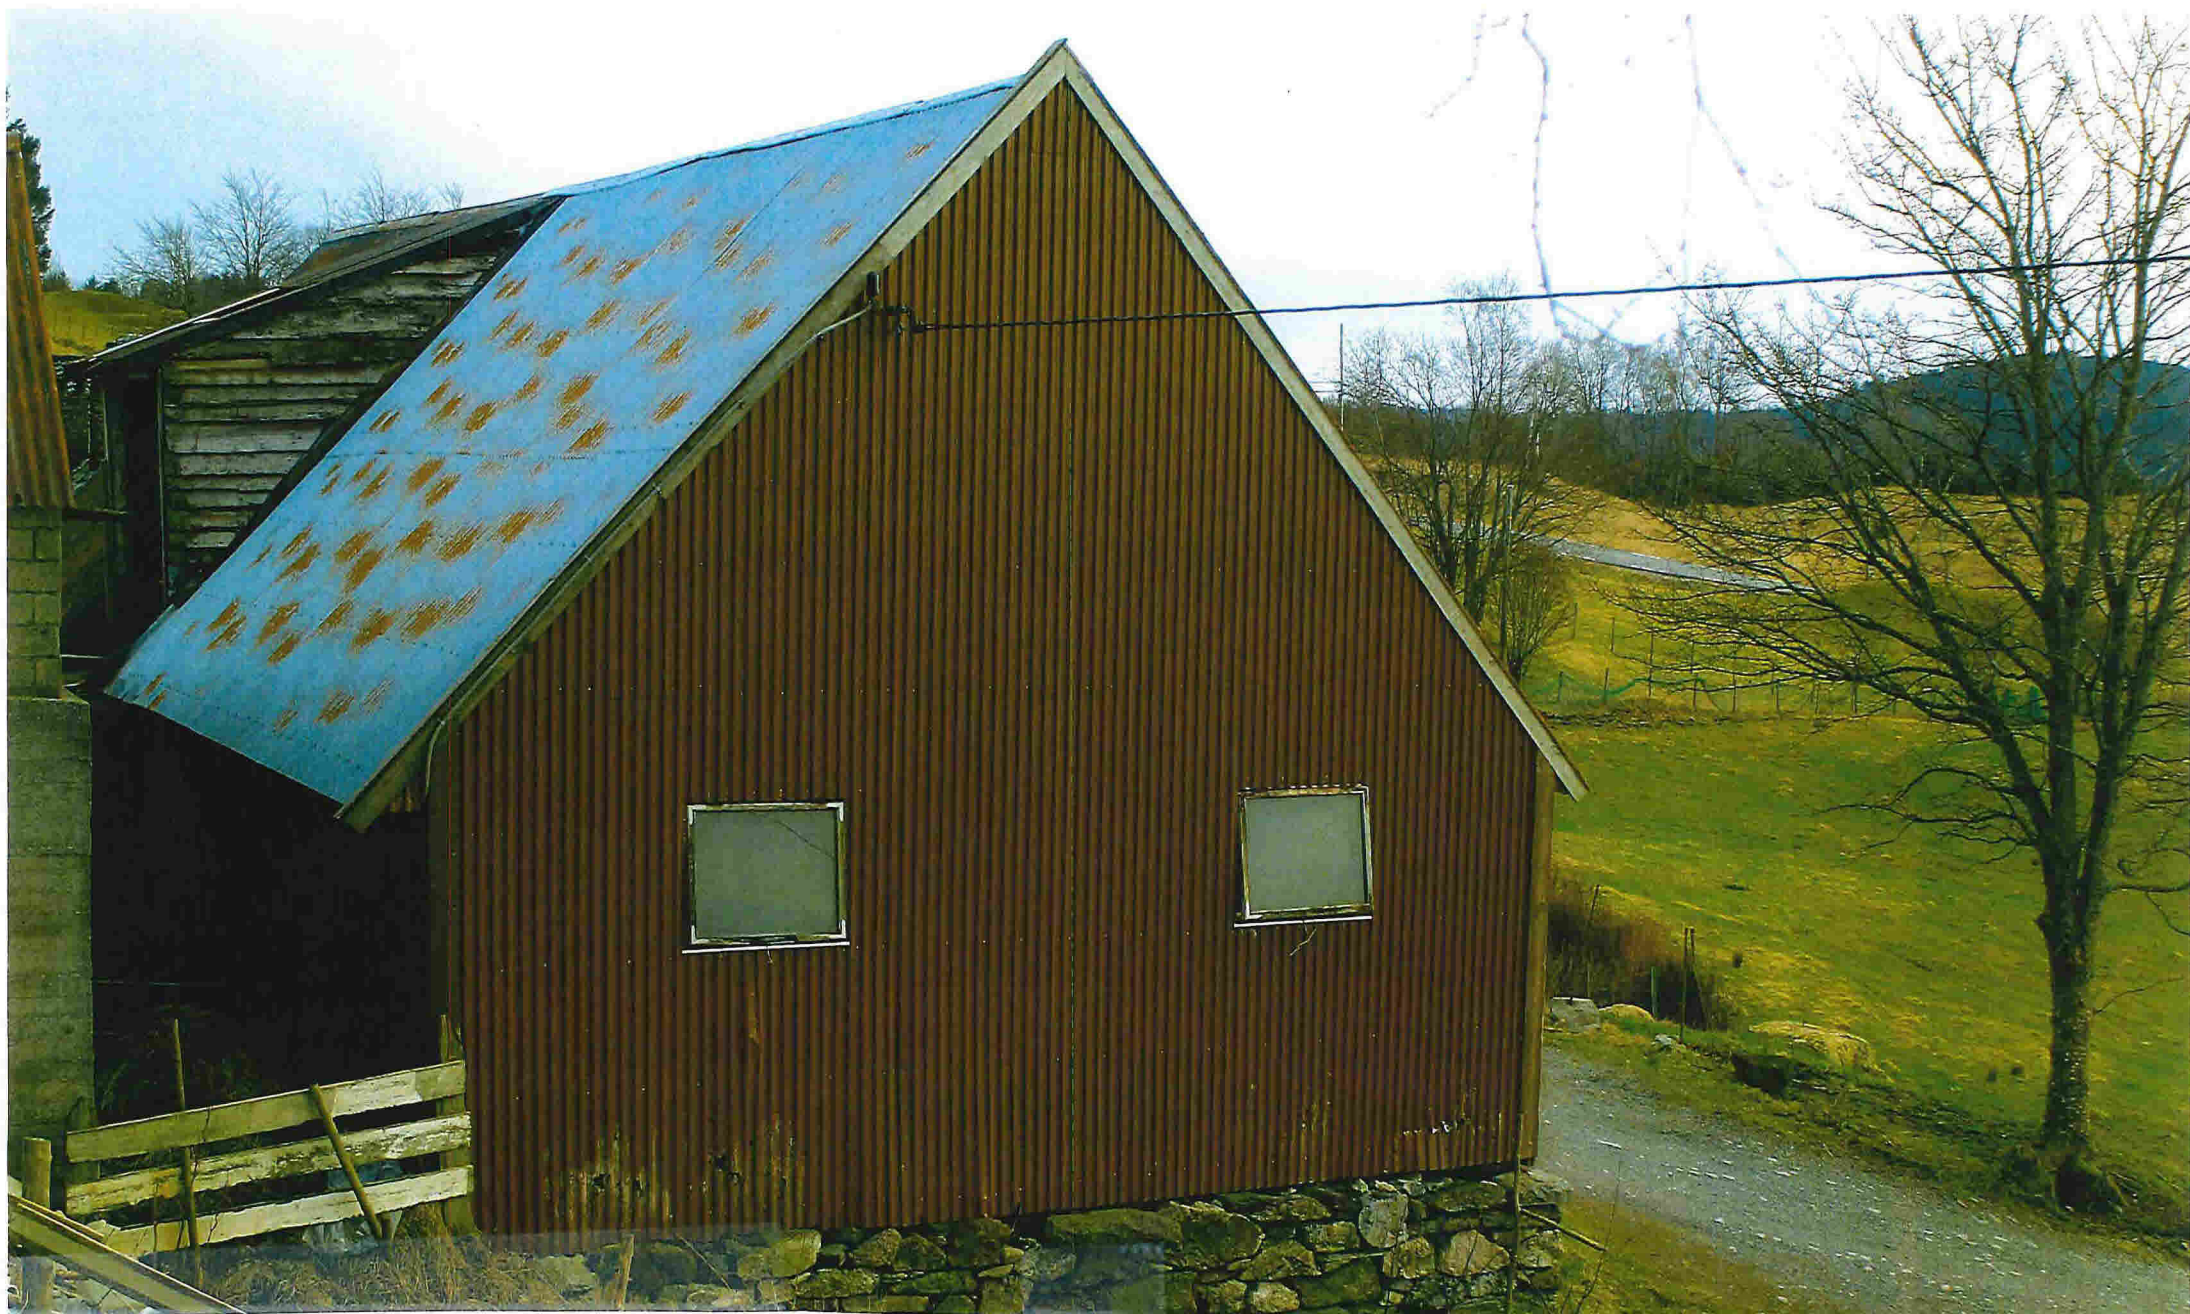
3

Låven består av tak og vegger i stålplater  
Rust og andre skader på disse stålplatene.

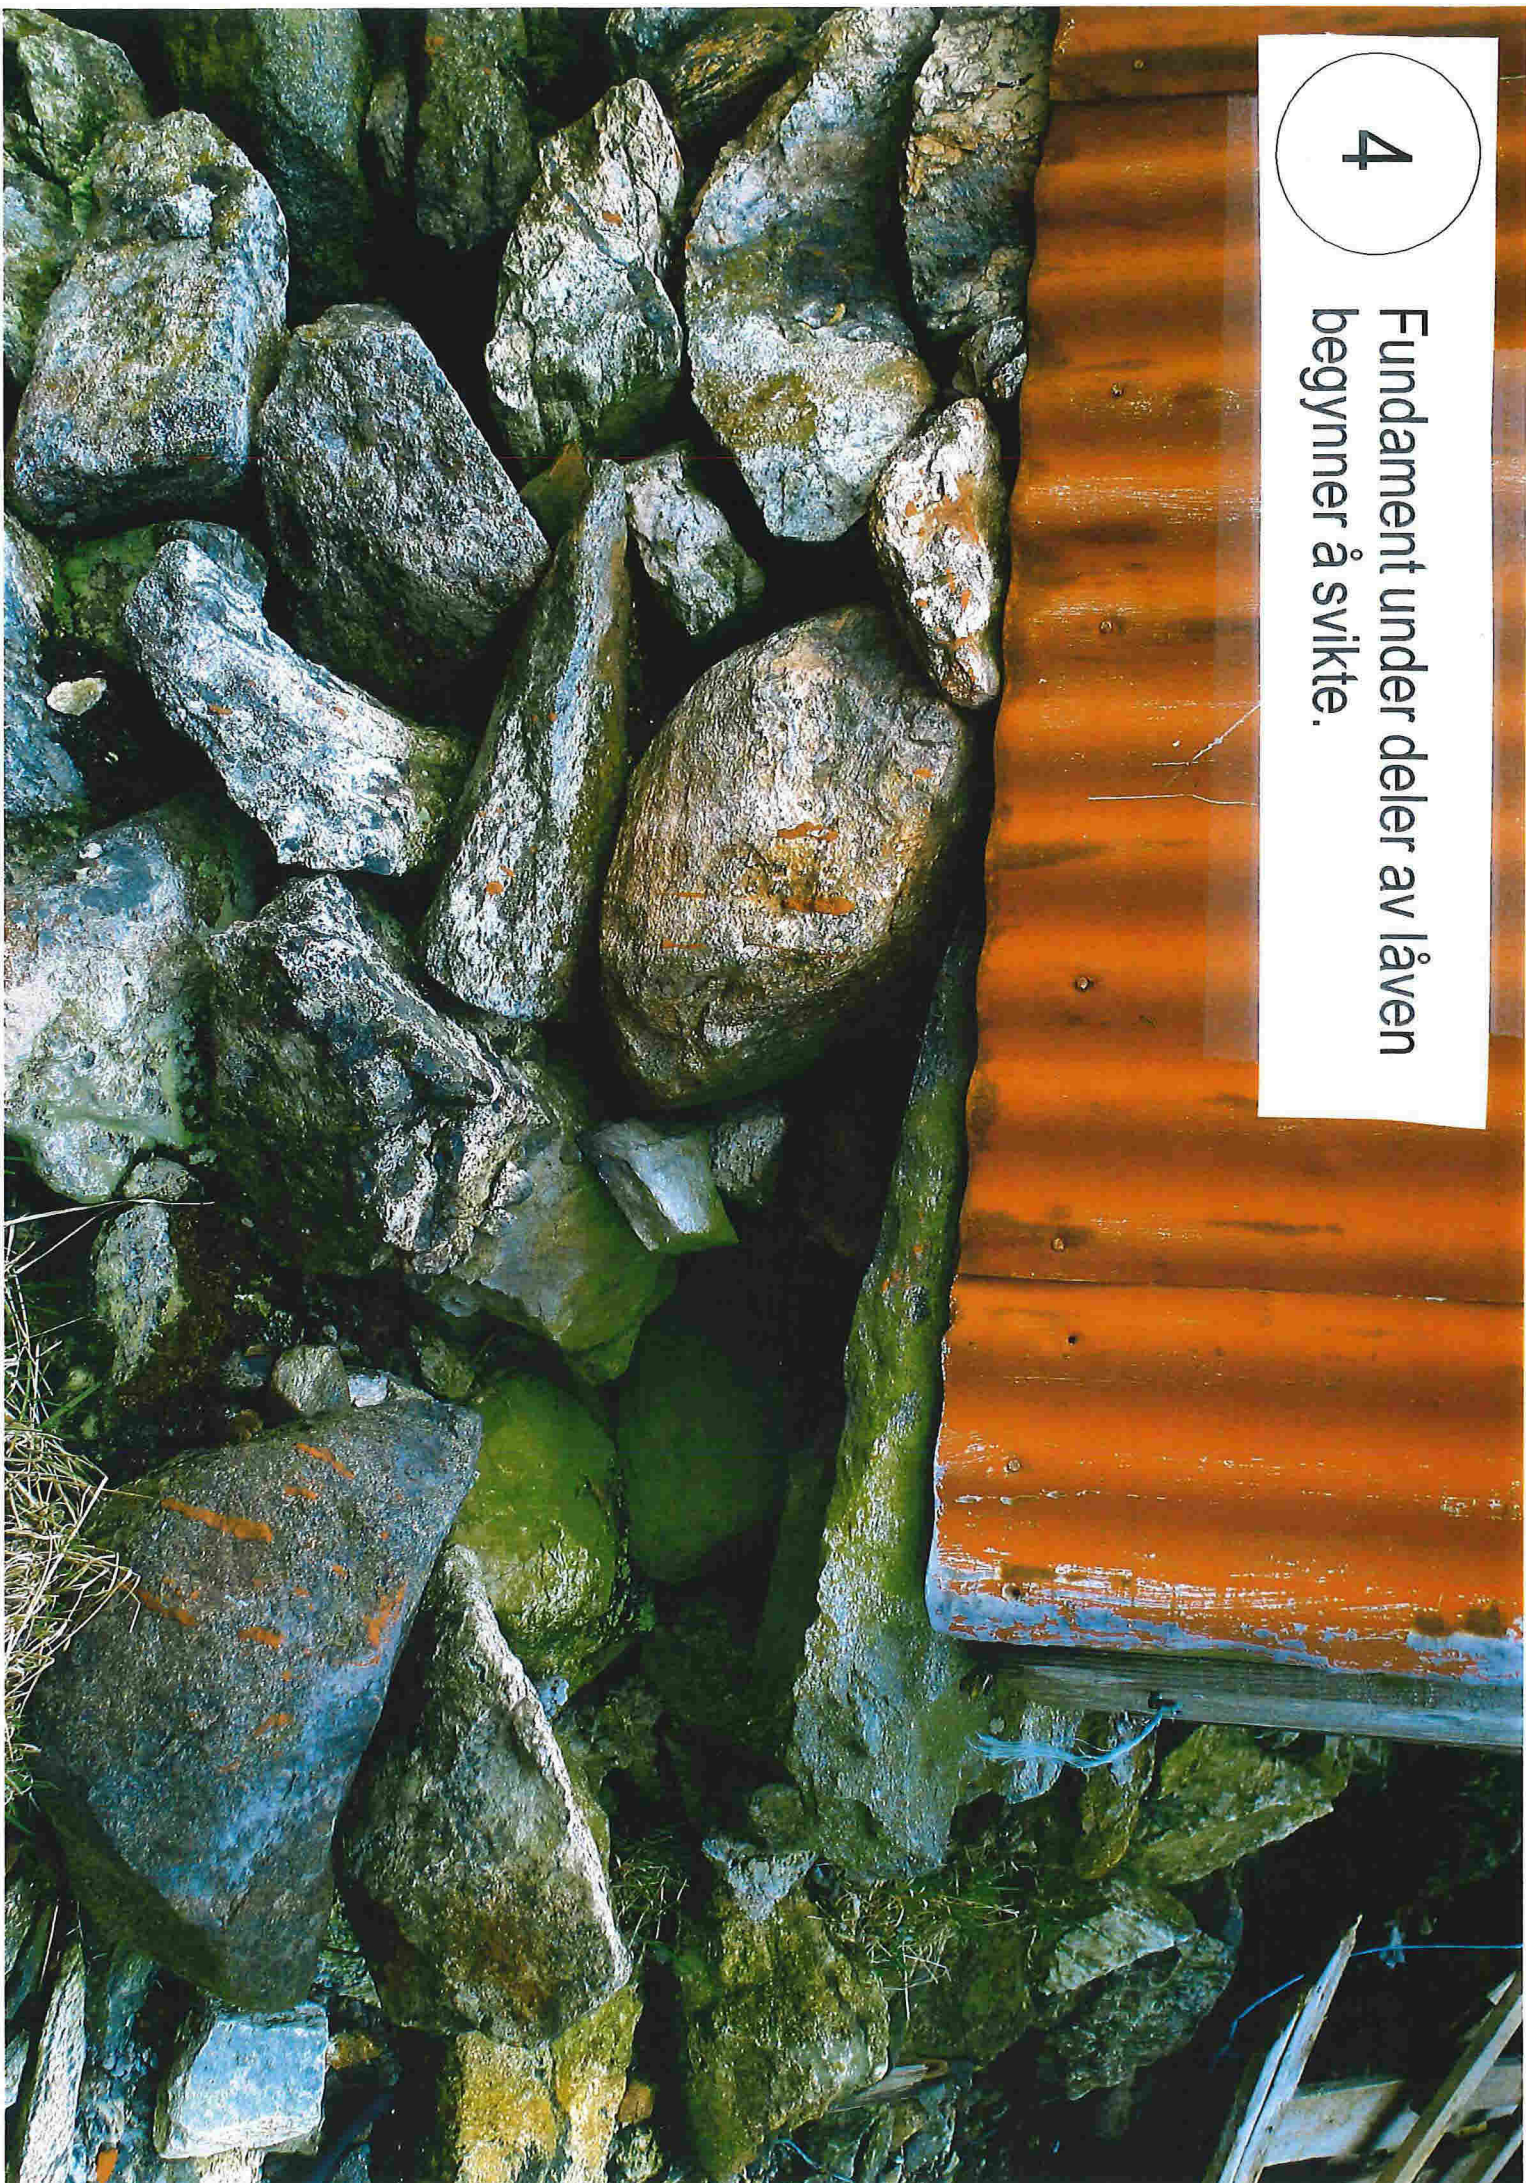
## Fundament under deler av låven begynner å svikte.

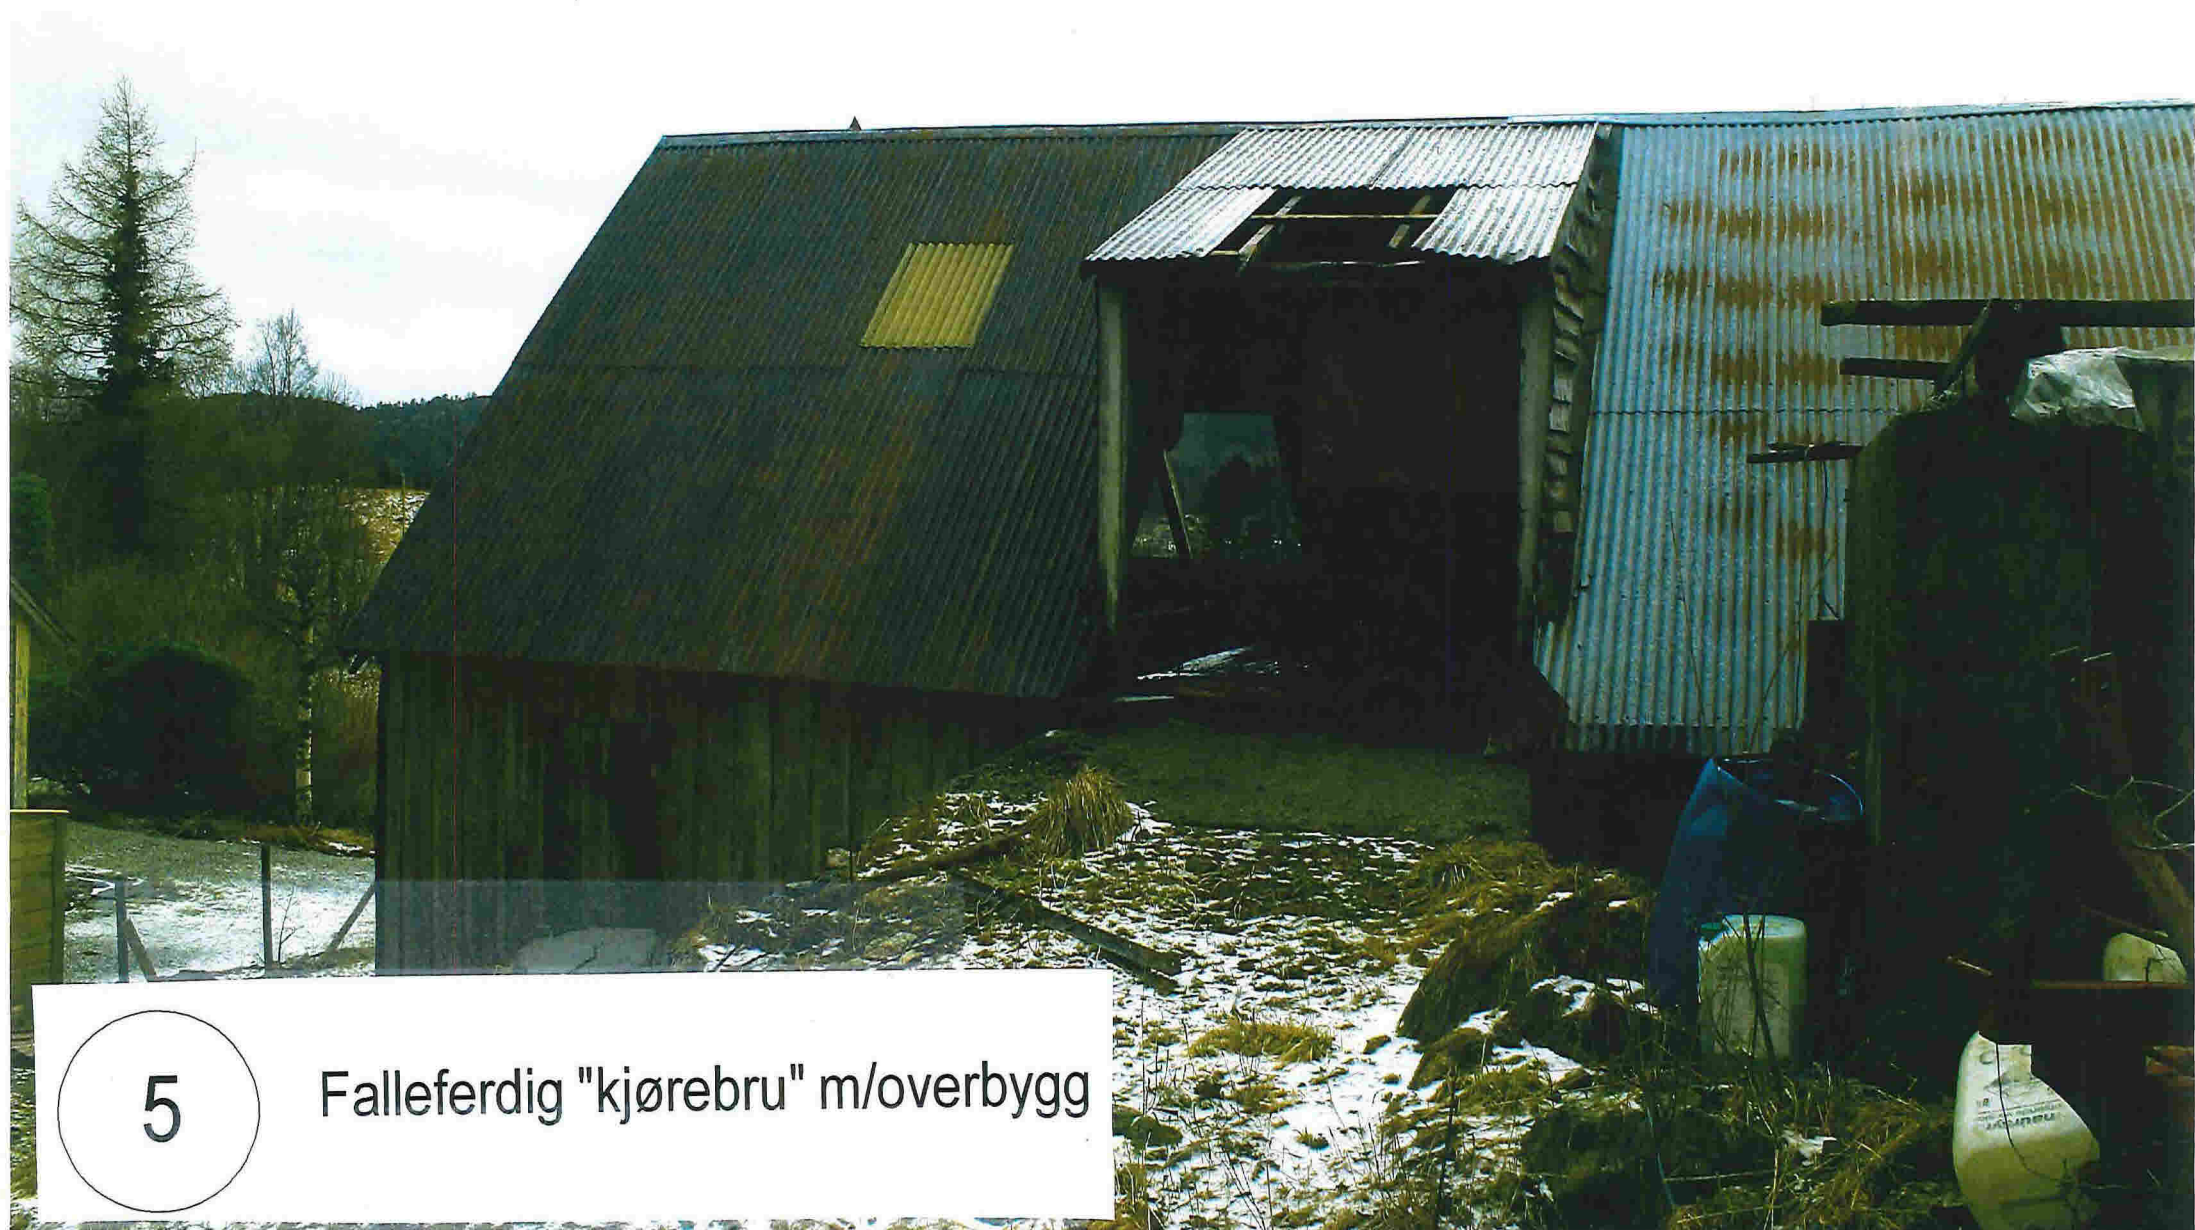
5

Falleferdig "kjørebru" m/overbygg

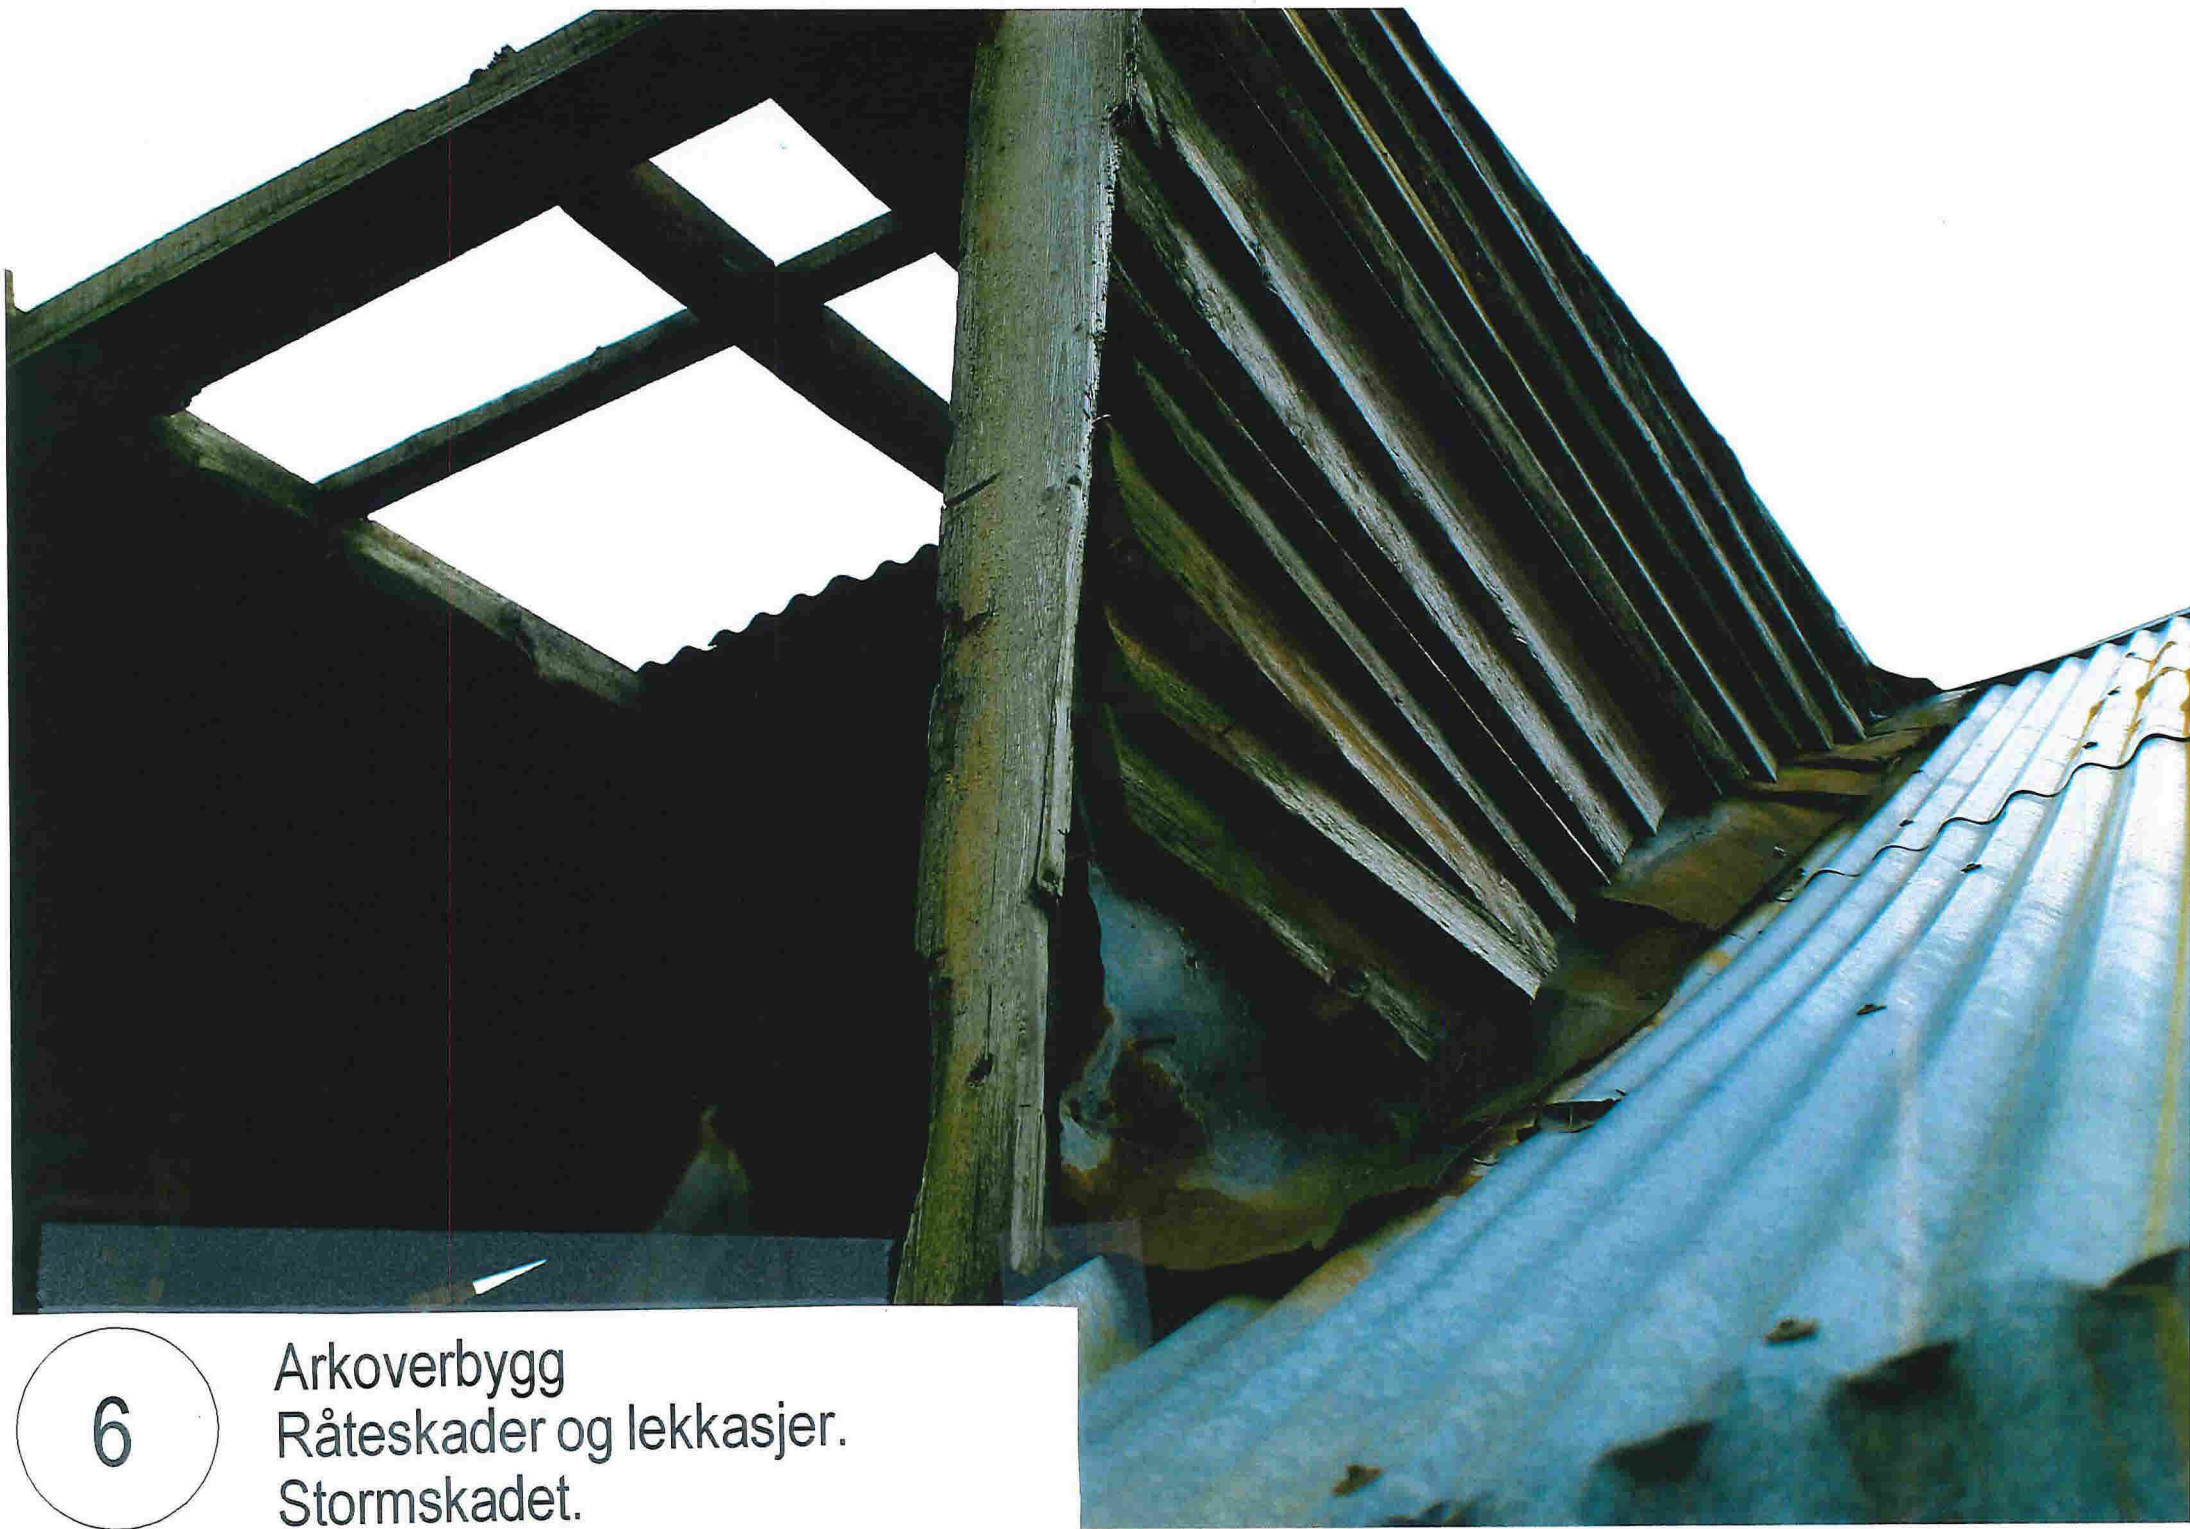
6

Arkoverbygg  
Råteskader og lekkasjer.  
Stormskadet.

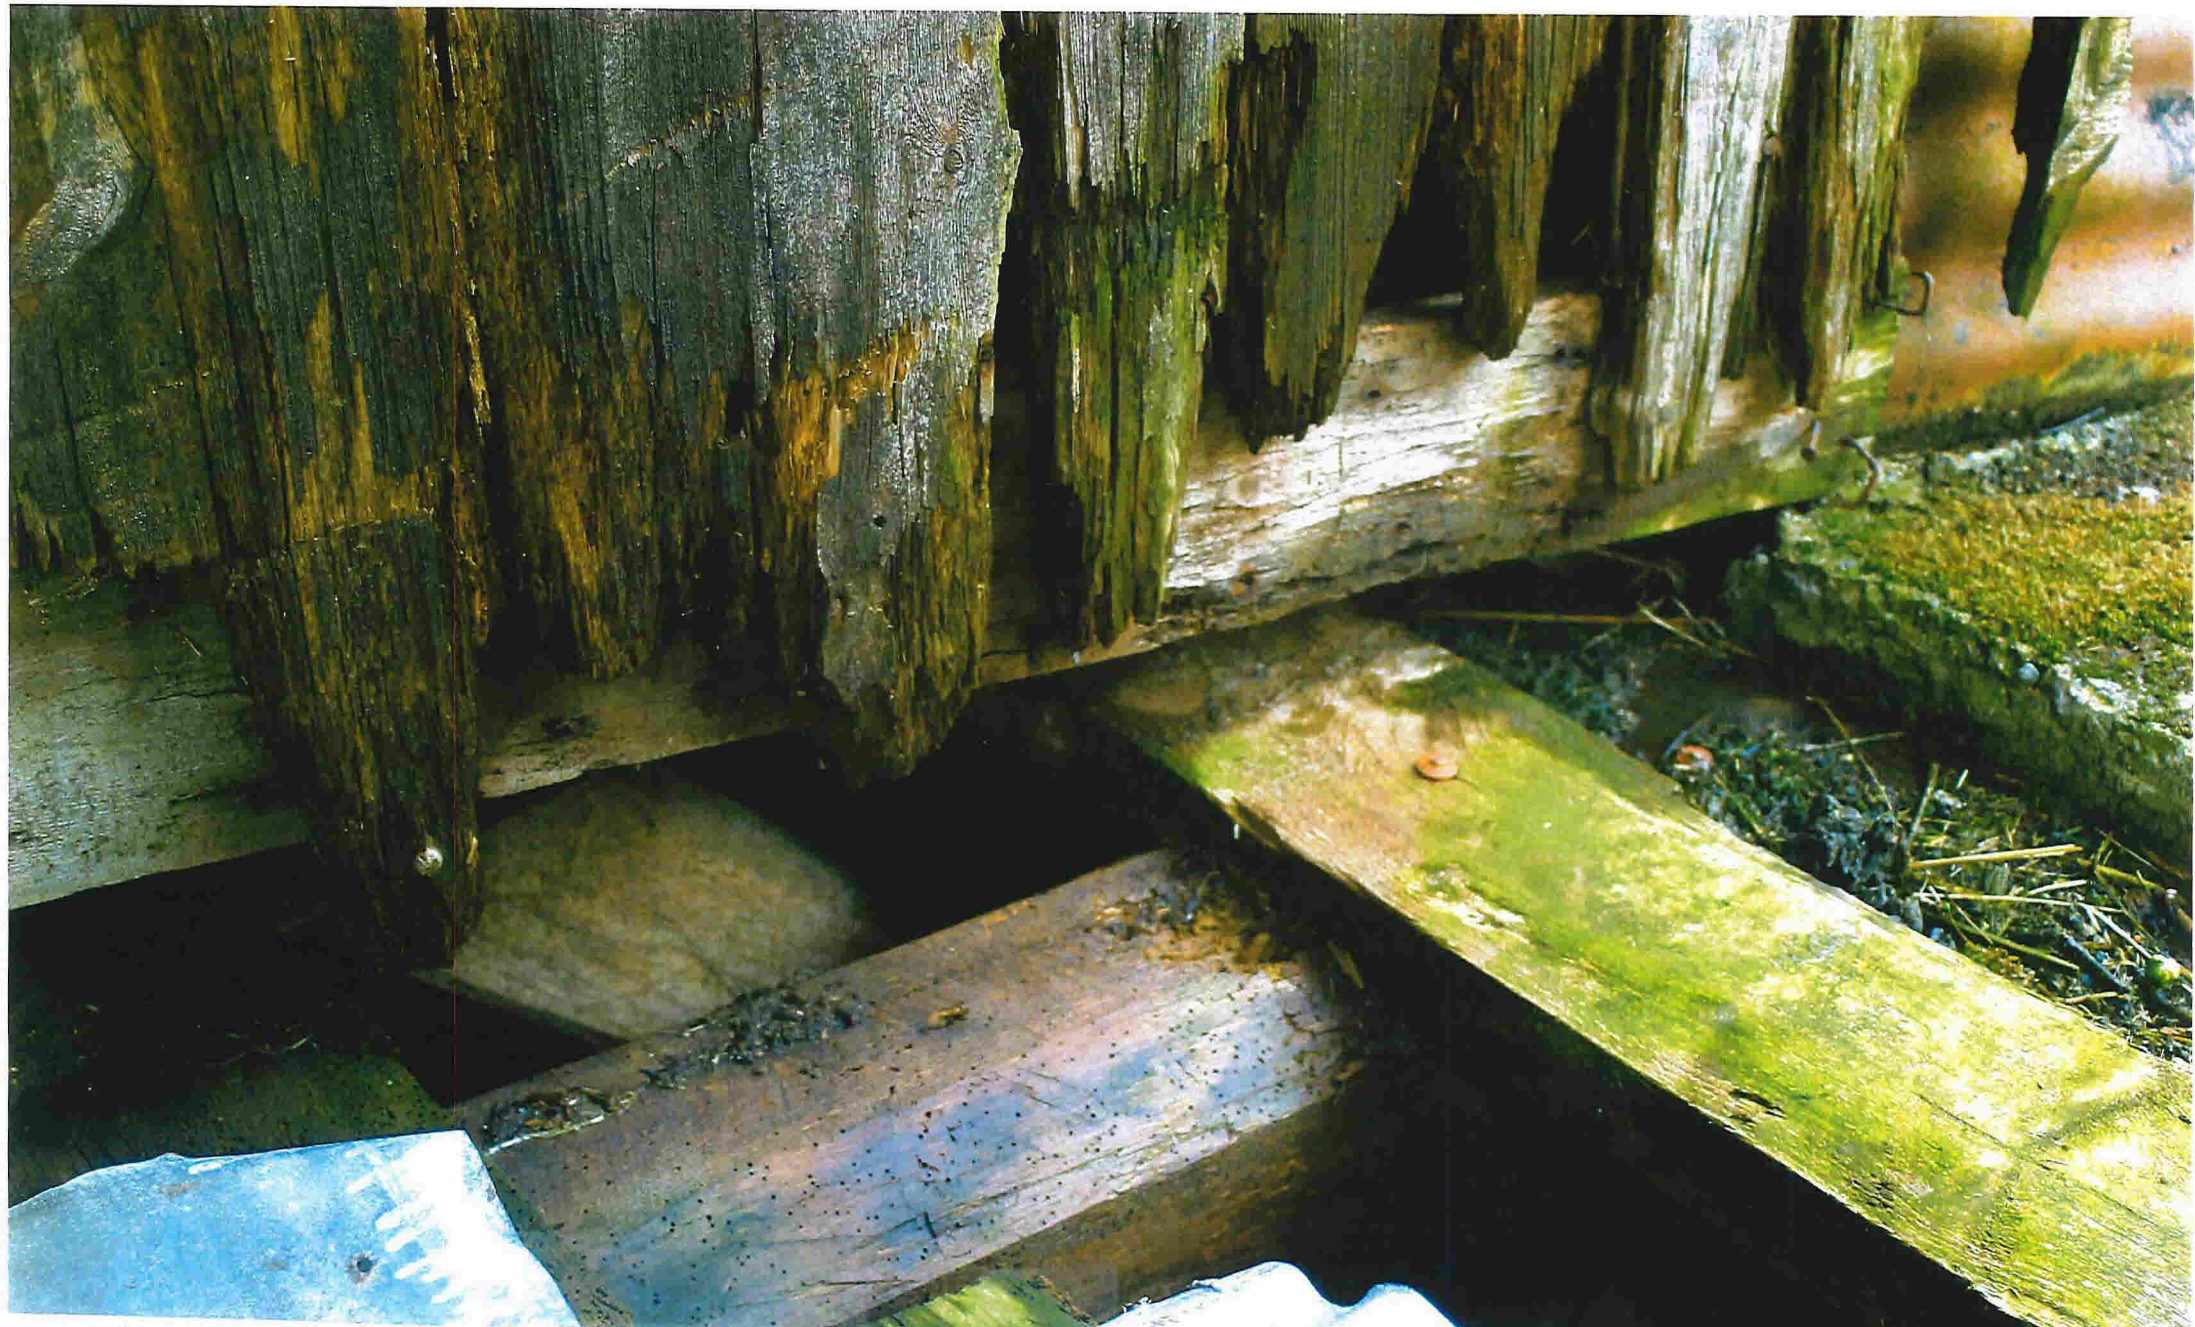
8

Råteskader og mit.
