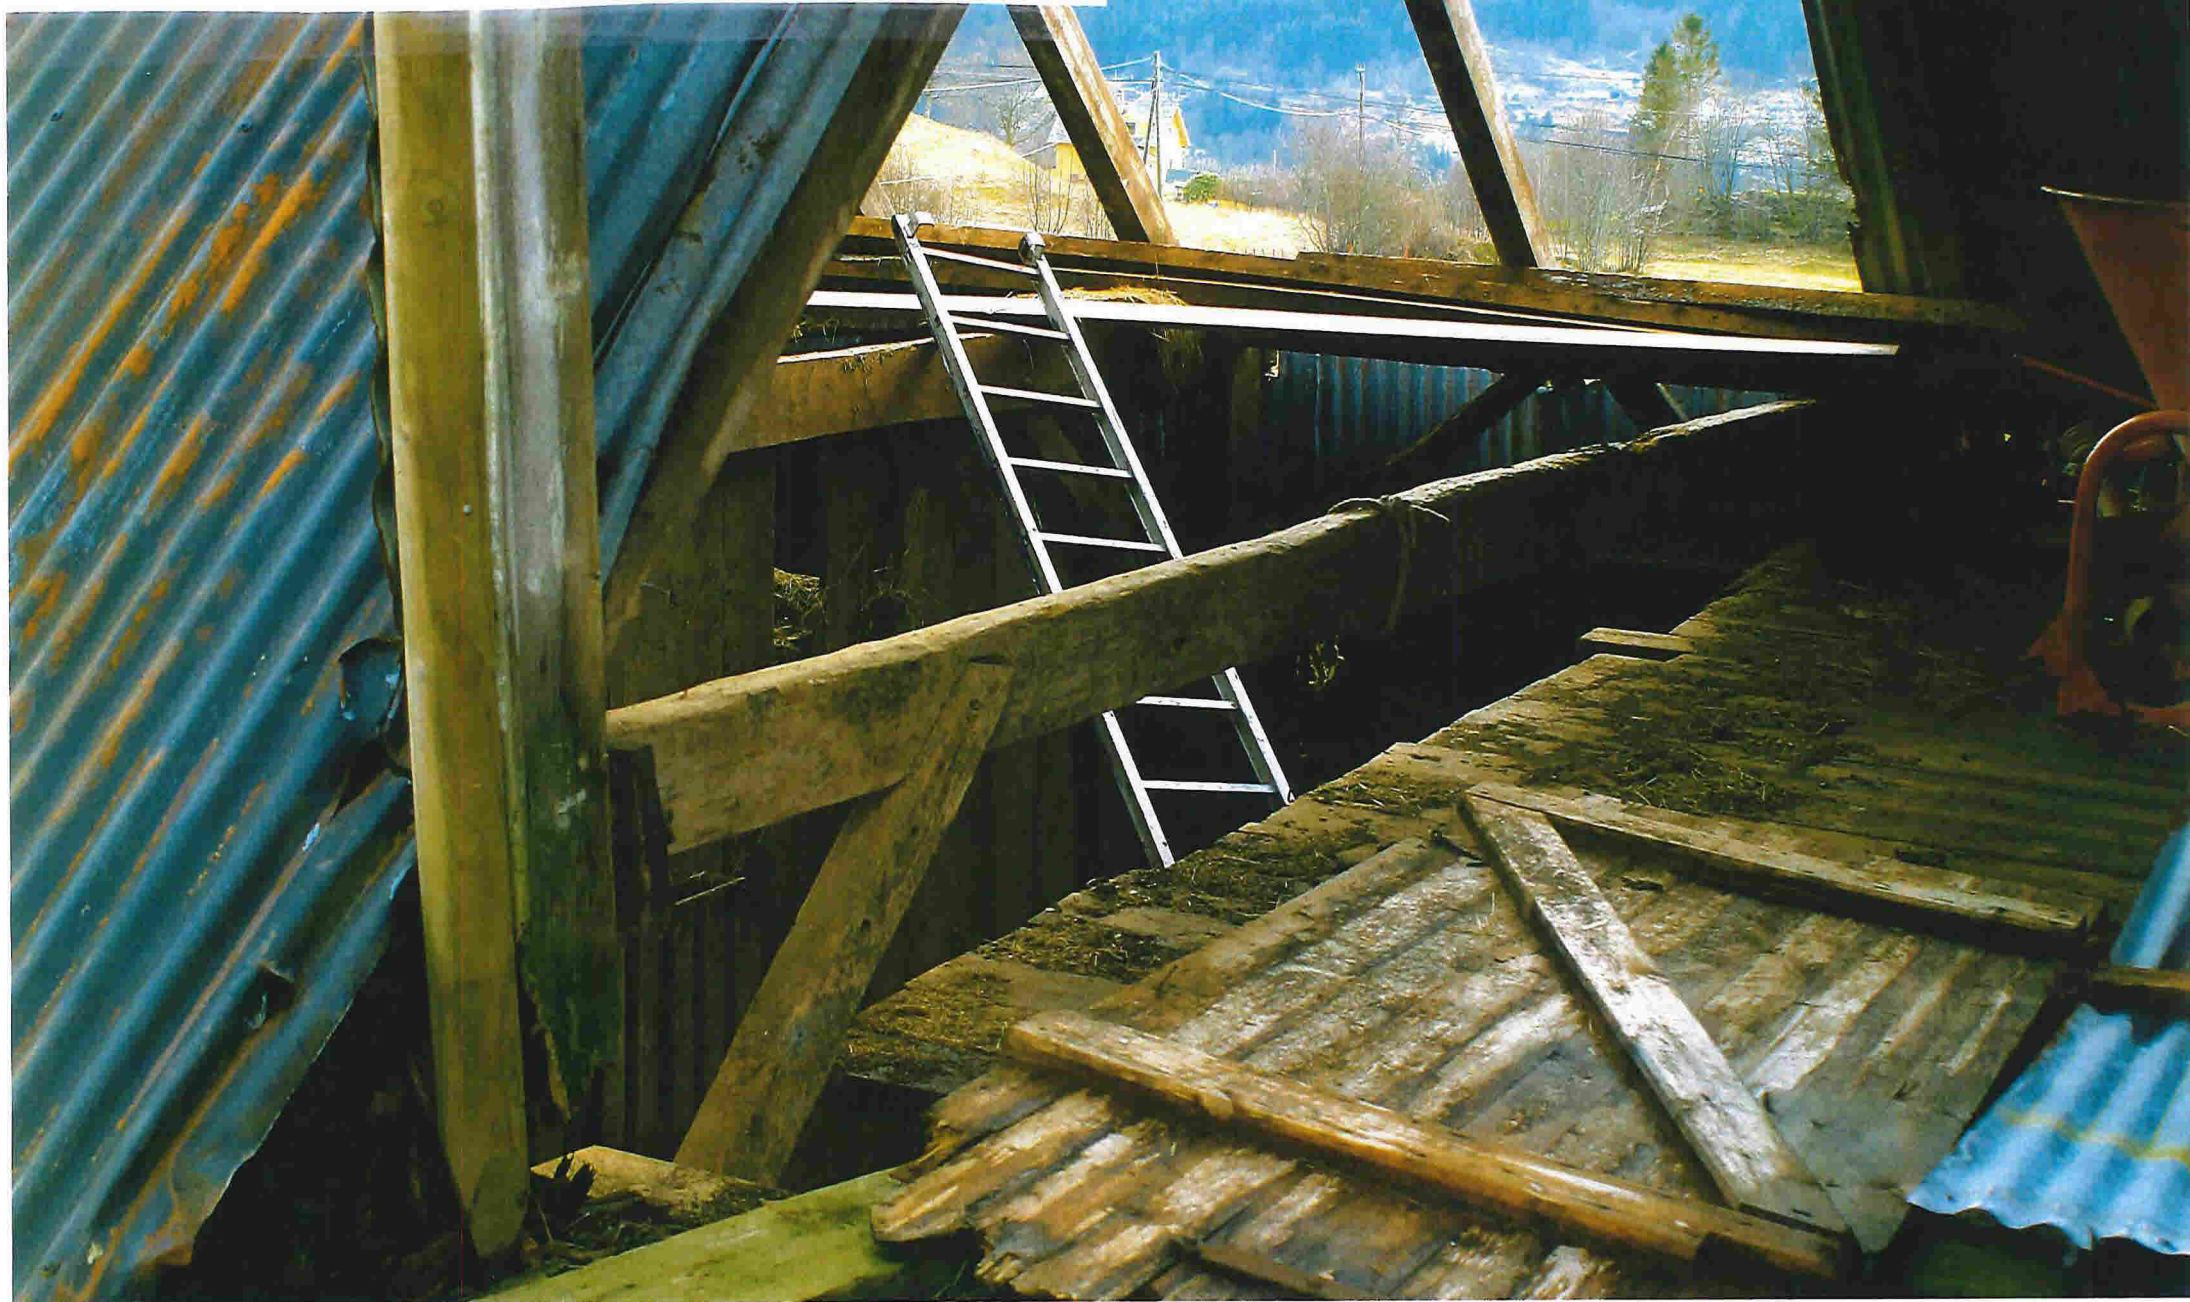
9

Stormskader.  
Kjørebru er farlig pga at den  
er falleferdig. Kan rase ned.

Kjørbru støttes av en stamme  
pga den var begynt å rase.  
Står gjennom gulvet og ned i floren.

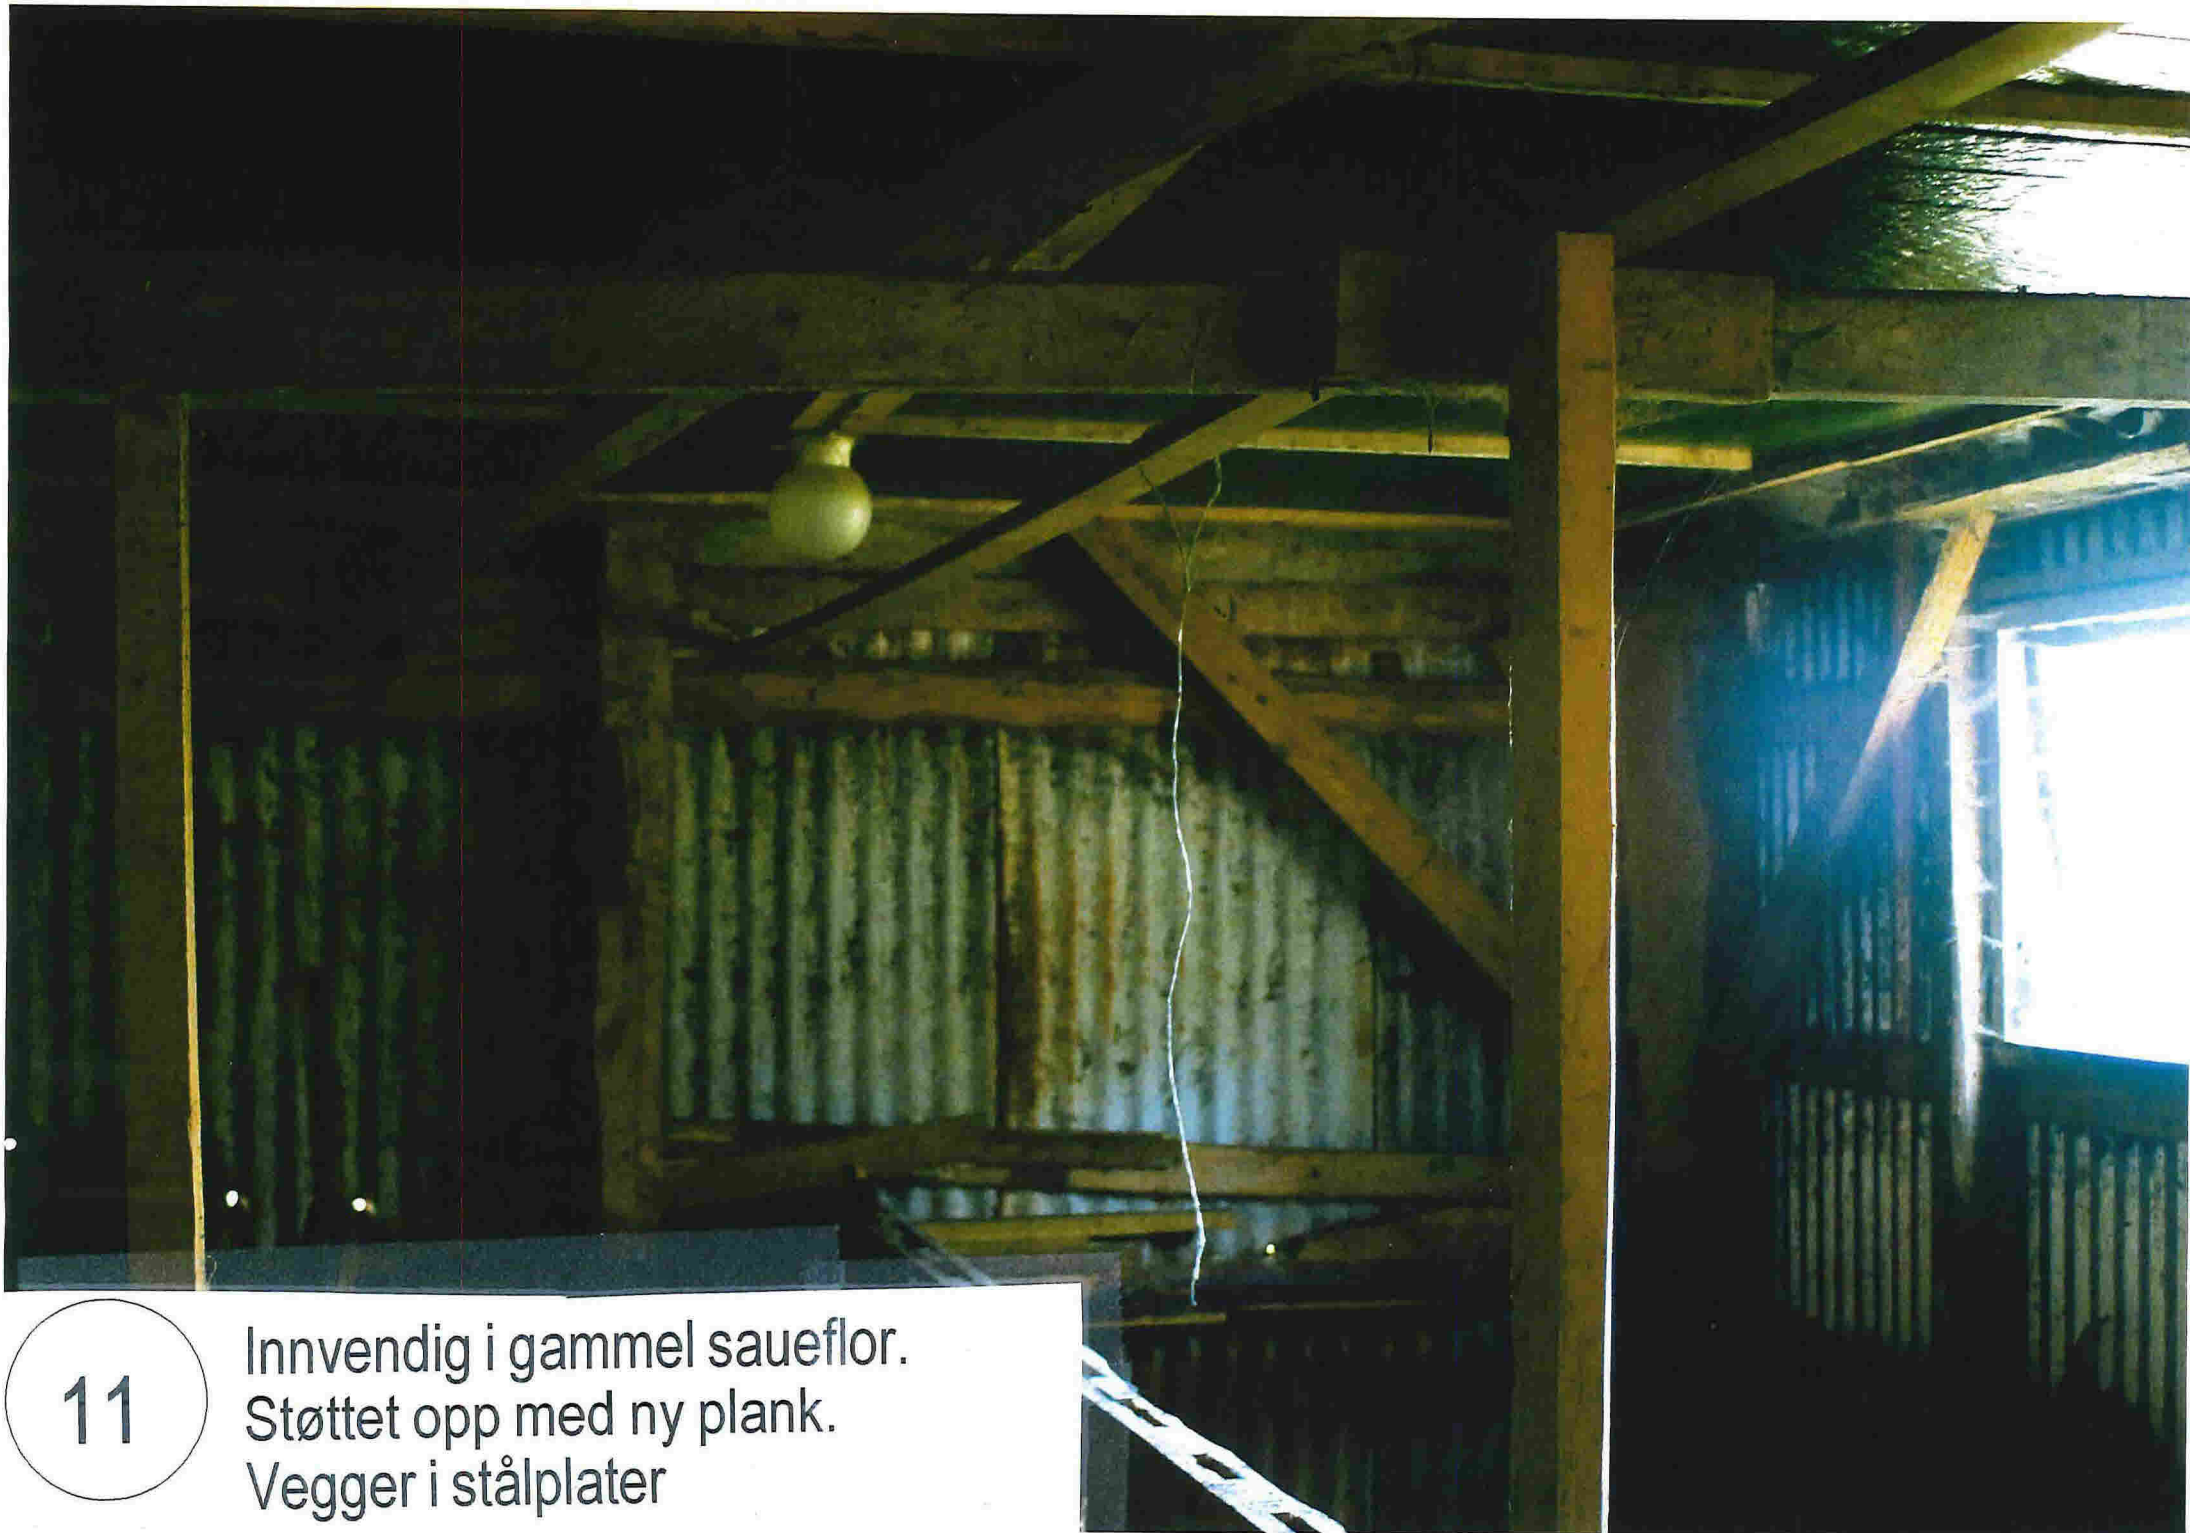
11

Innvendig i gammel saueflor.  
Støttet opp med ny plank.  
Vegger i stålplater
