Dato:  
10.05.2019

## Svarbrev angående problem med overvatn - GBNR 108/341 Hallane 20 Lindås

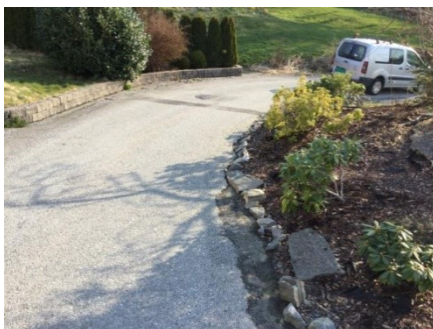
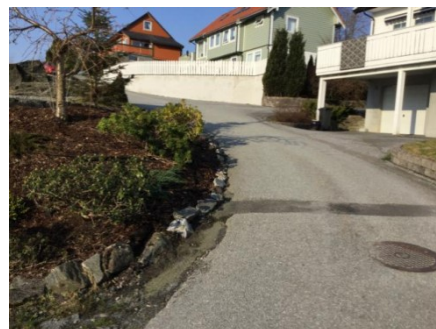
- Langs Hallane 22 er det etablert hage heilt inntil asfaltkant. Det er difor ikkje grøft langs kommunal veg og overvatn vert pressa ut på asfalten. Ditt problem startar allereie her.  
**Løysing: Her må det etablerast grøft til overvatn.**

Bileta viser at hage er etablert heilt inntil asfaltkant Hallane 22.

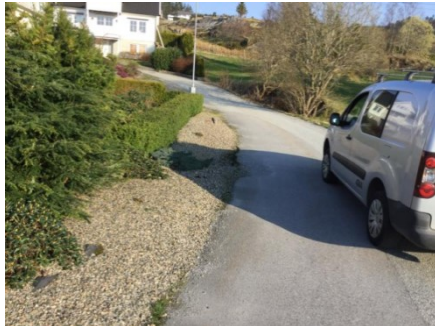
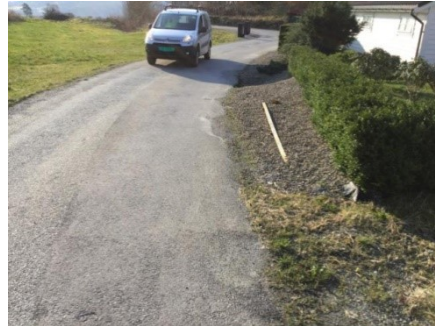
- Langs Hallane 20 er grøfta fylt med singel inntil asfalkant og massane ligg høgare enn asfaltdekke. Dette fører til at overvatn vert pressa ut på asfalt.  
*Løysing: Fjerne singelmassane og reetablere veggrøft.*

*Bileta viser at kommunal grøft er fylt med singel inntil asfaltkant. Massane ligg høgare enn asfaltdekke.*

- Grunna singel i grøft renn mykje av vatnet forbi etablert rist/sluk som skal ta unna overvatn frå området.
- Det vatnet som ikkje renn ned i rist/sluk renn vidare og inn avkøyrslе til Hallane 20.

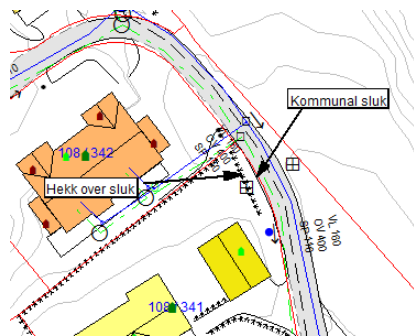
*Situasjonskart som viser kommunale sluker i området.*

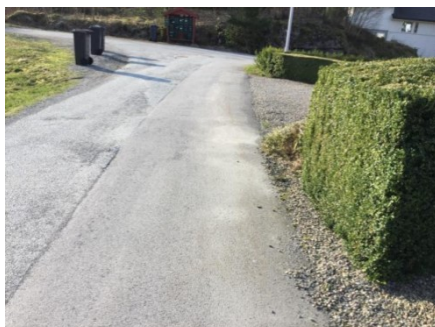
*Bilete viser hekk i grøft og avkøyrslе til Hallane 20. Det er ikkje lagt dreneringsrør under avkøyrslе*

- Det er ikkje registrert røyr under avkøyrslе til Hallane 20.  
*Løysing: Røyr under avkøyrslе må etablerast. Dimensjon 200mm.*

Når det gjeld røyr under avkøyrslar er dette noko eigar av avkøyrslene skal leggje ned og kommunen vil vedlikehalde dette dersom rett røyrdimensjon er lagt ned. Det er eigarar av Hallane 20 og 22 som må legge ned dreneringsrøyr under avkøyrslene.
