GEOLOG AS

Skredfarevurdering i forbindelse med byggesøknad for tilbygg til driftsbygning på
G/Bnr. 57/2, Haugsdal, Masfjorden kommune

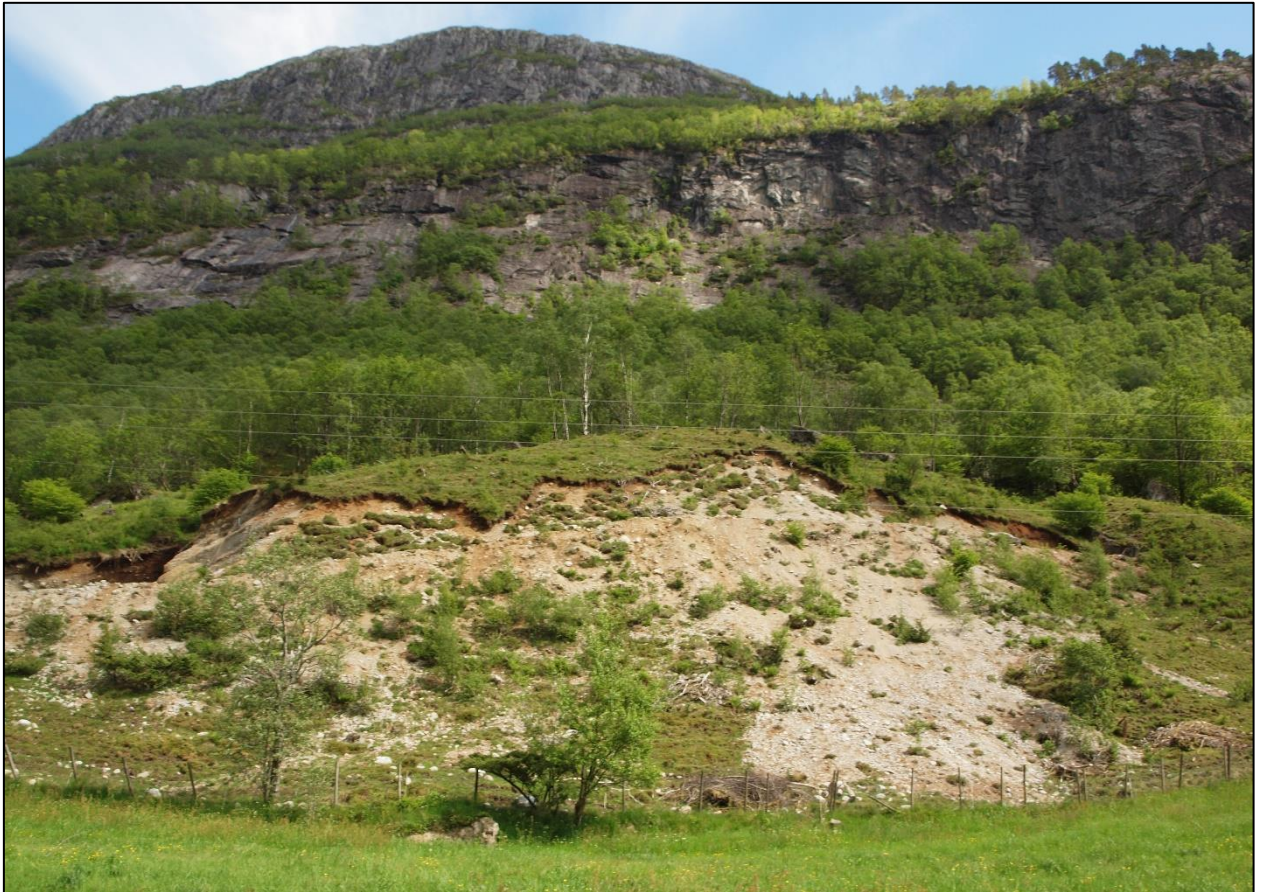
Figur 1-11. Øst for driftsbygningen er det rester av det opprinnelige deltaet i dalen. Dette utgjør en rygg i dalsiden.

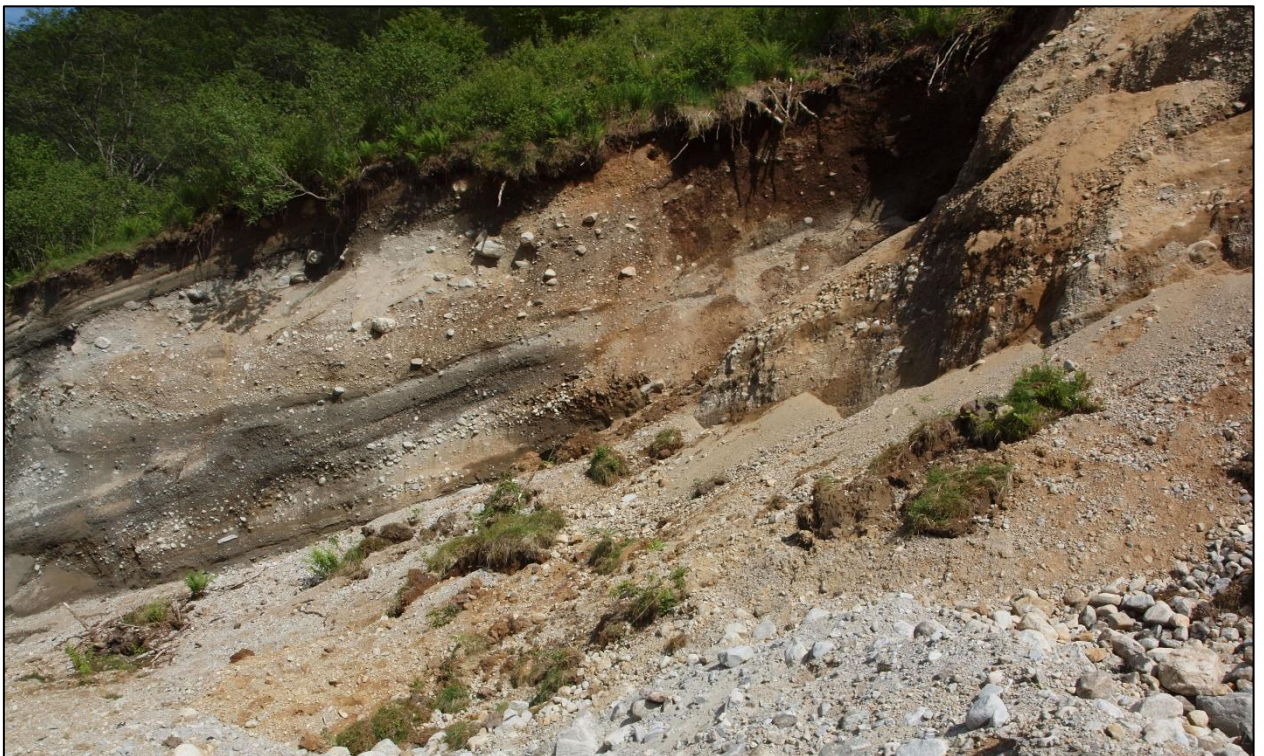
Figur 1-12. Rester av den opprinnelige fluviale avsetningen med skrålag, rundete korn og spredt kornfordeling.

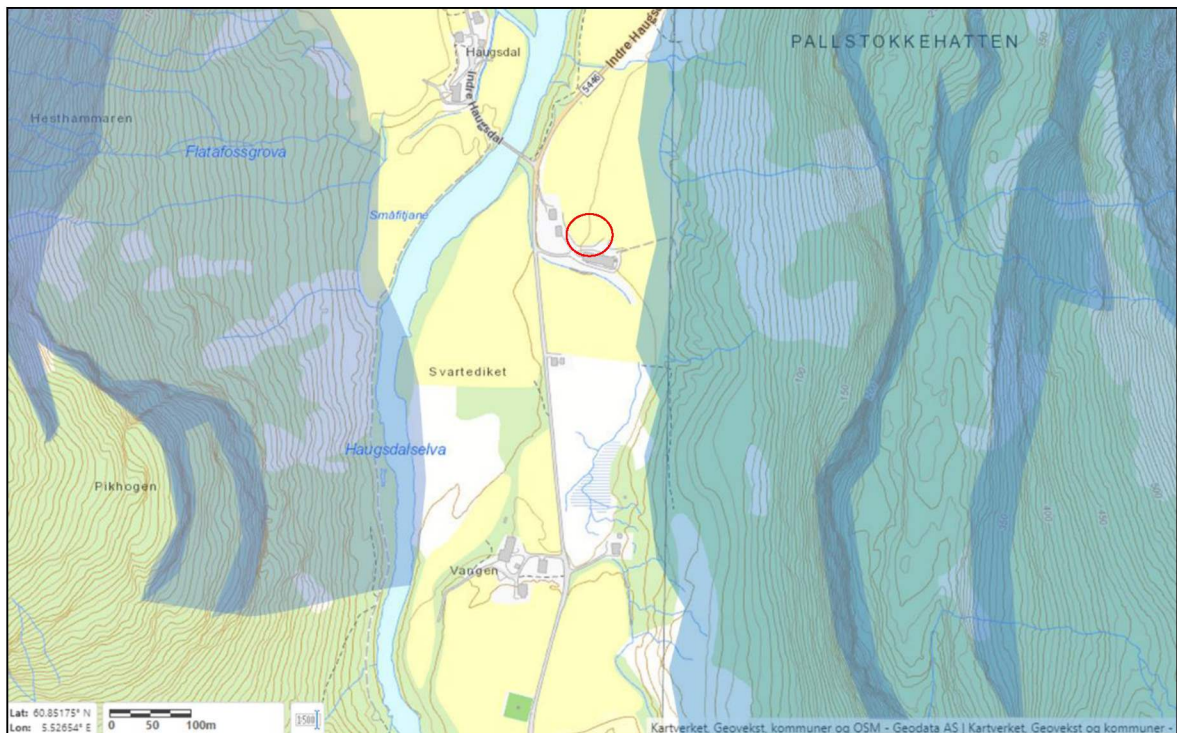
Figur 3-2. Aktsomhetskart for steinsprang basert på feltobservasjoner. Det mørkeblå er utløsningsområde og det lyseblå er utløpsområde.

Fjellsiden i øst består av områder både med stor og mindre hellning. Nedenfor ca. 500 moh er skråningen dekket med vegetasjon. Det flate området består av sandig materiale som vil absorbere energi fra steinsprang. Fra den planlagte bygningen til hælen av skråningen er det ca. 100 m. Basert på disse forholdene ansees usannsynlig at steinsprang eller skred vil nå den planlagte utvidelsen av driftsbygningen på G/Bnr. 57/2.

Sikkerhetsklassen for steinskred/steinsprang settes til S2 med nominell årlig sannsynlighet mindre enn 1/1000.

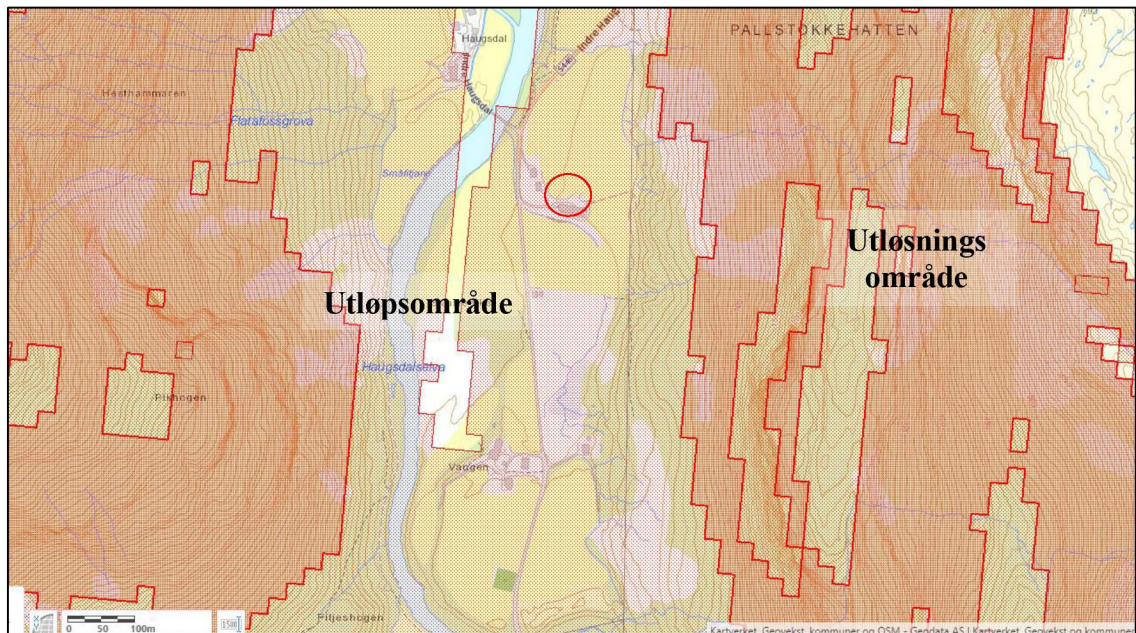
Figur 3-3. Aktsomhetskart for snøskred fra NVE/NGU.

Kartet (fig 3-3) viser teoretisk beregnet utløsnings- og utløpsområde for snøskred fra NVE/NGU. Det mørke feltet angir mulig utløpsområde og det lysere skraverte feltet viser antatt utløpsområde.

NVE/NGU sine kart over snøskred er datagenererte og tar ikke hensyn til verken vegetasjon eller lokale forhold. NVE har innrømmet at kartene for snøskred har behov for oppdatering da tilpassingen til forhold på Vestlandet ikke har blitt godt nok ivaretatt.

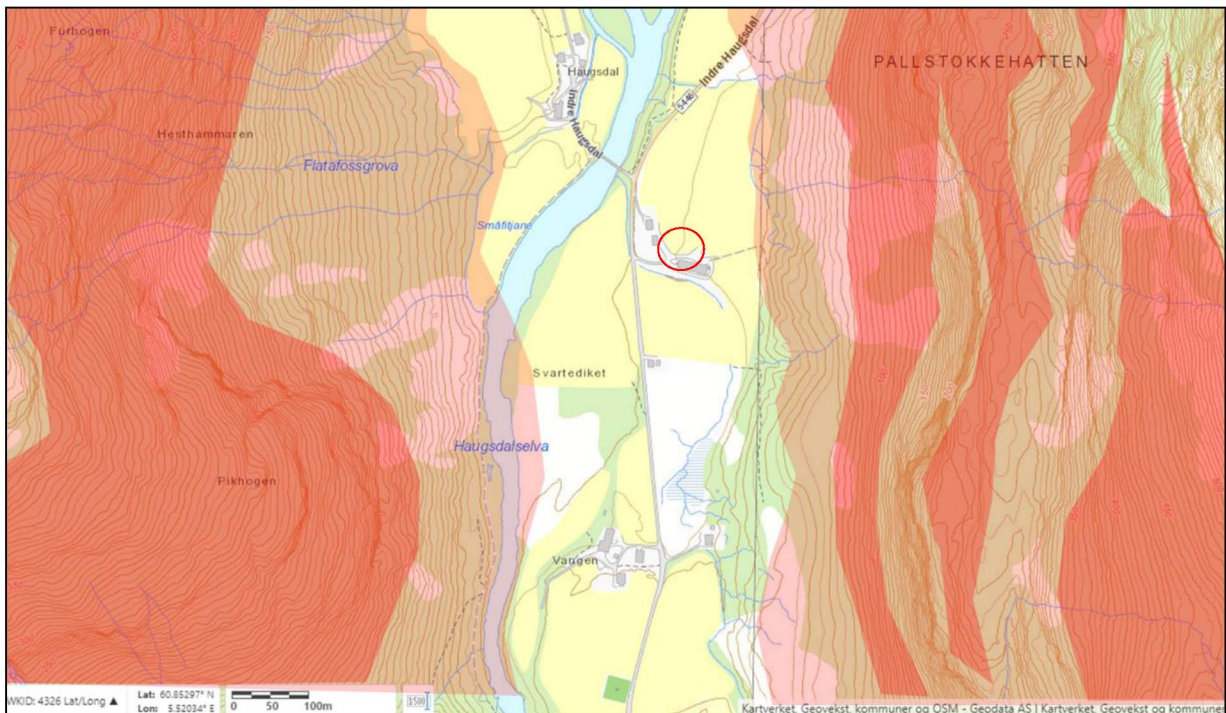
Figur 3-4. Aktsomhetskart for snøskred basert på feltobservasjoner. Det mørkerøde er utløsningsområde og det lyserøde er utløpsområde.

De bratteste delene av den østre fjellsiden vil ha for stor hellning til at det vil akkumulere snø.

Fig 3-4 viser et antatt kart for utbredelse av snøskred dersom ekstreme snømengder skulle akkumuleres under ulike temperaturforhold så utglidinger av lagene kunne oppstå. Kartet angir således maksimale utbredelser.

Vær, klima, vegetasjon og terrengforhold vil eliminere mulighet for snøskred på den aktuelle tomten.

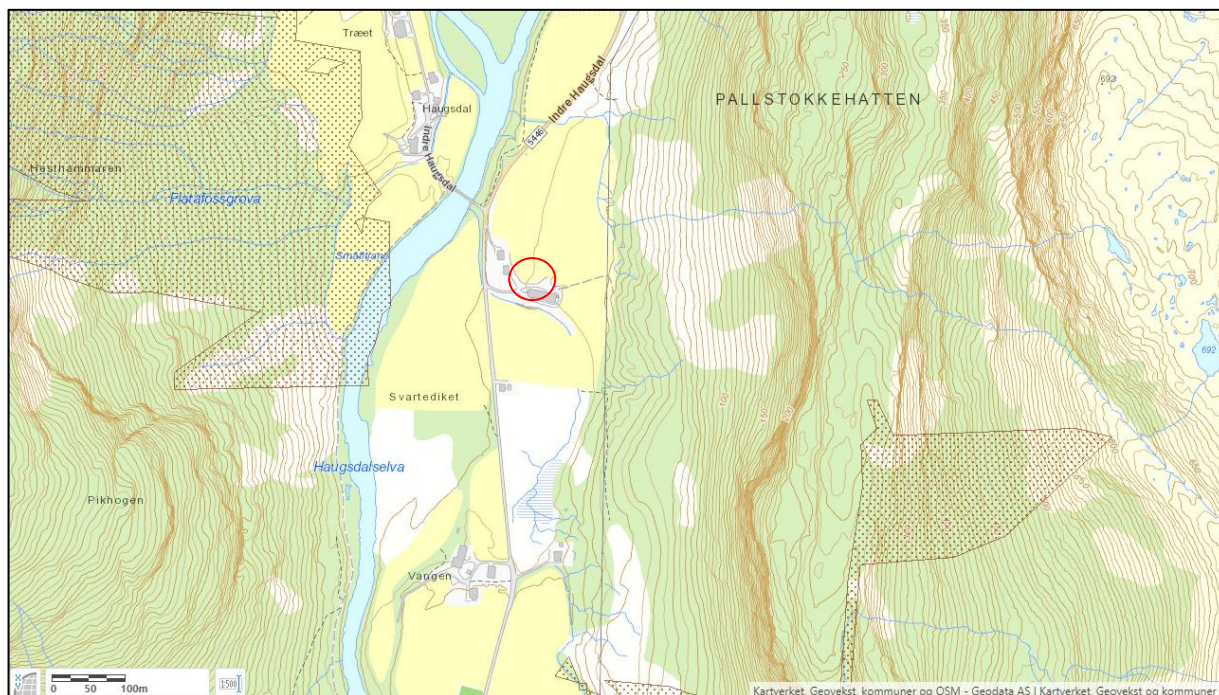
Figur 3-5. Aktsomhetskart for jord- og flomskred.

Dalsidene øst og vest for den aktuelle tomten består av lite finkornete løsmasser. Dette gir god drenering og liten mulighet for å danne vannbåret masse.

Muligheten for jord- og/eller flomskred skal skje på G/Bnr. 57/2 ansees som utelukket.
