## Masfjorden kommune

### Hovedinspeksjon bruer 2018.

**Tidsrom: 01-01-2018 til 18-06-2018**

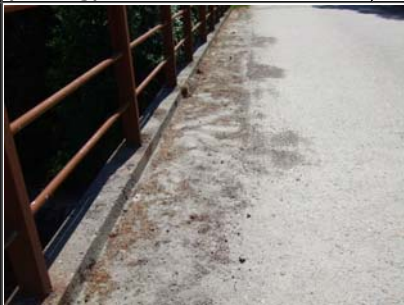
| E 2 - Slitelag/fuktisolasjon (Betong) | 1-2 | J | Manglende reingjøring | 81 | - | 3 | - | - | 40 | 0 | 10000 |

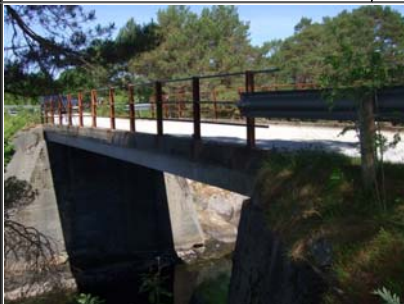
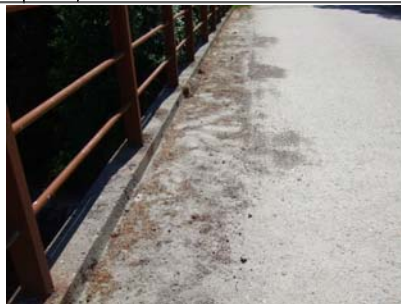
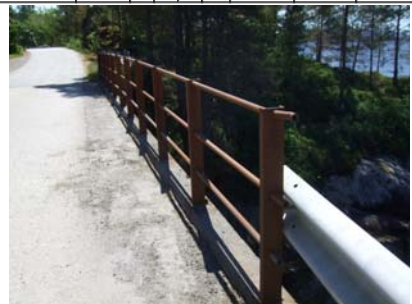
| H 1 5 - Rekkverk (Stål og føringsskinne) | 0-3 | J | Korrosjon | 42 | - | 3 | 3 | 3 | 81 | 0 | 70000 |
| «» | «» | J | Ikke iht dagens regelverk. Nytt brurekkverk kr 150.000 | 82 | - | - | 3 | - | 30 | 0 | |

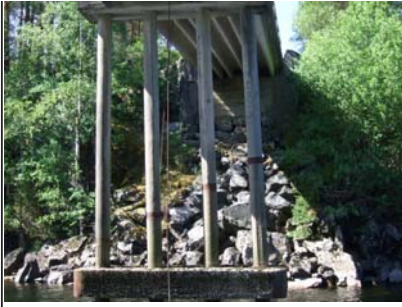
| <b>Orientering:</b><br>sett fra nedstrømsside: | | | | | | | | | | |
|---|---|---|---|---|---|---|---|---|---|---|
| C 2 - Pilar (Betong) | 2-2 | J | Riss / sprekk | 14 | 1 | 2 | 1 | - | 25 | 0 |

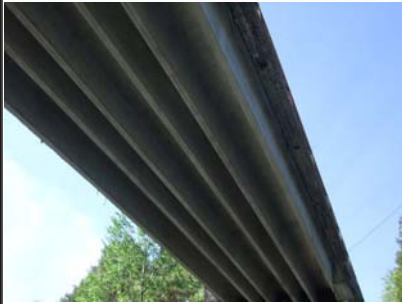
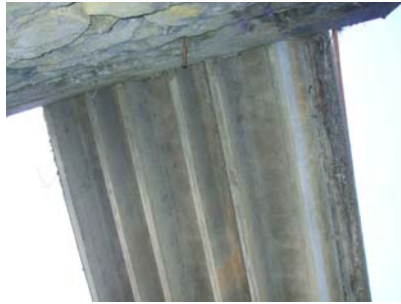
| «» | «» | J | Avskalling | 35 | 1 | 1 | - | - | 32 | 0 | |

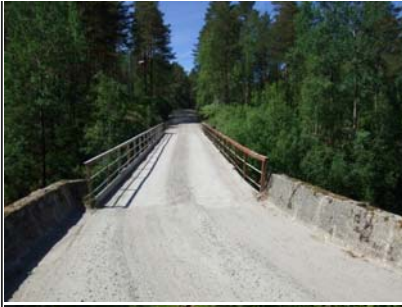
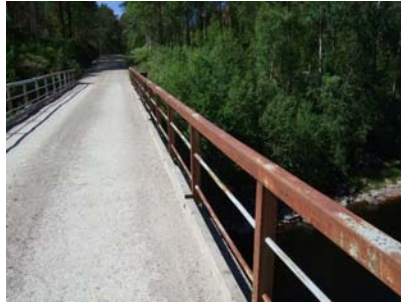
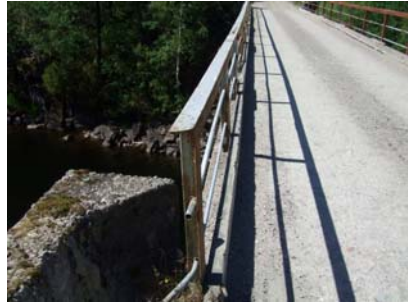
| «» | «» | J | Brudd i feste til topprekke akse 1 | 15 | - | 2 | 2 | - | 82 | 0 | |
| «» | «» | J | Skilt 906 Hindermarkering opp- og<br>nedstrøms akse 0 og 4 som midlertidig<br>tiltak for å bedre trafiksikkerheten | 82 | - | - | 3 | - | 81 | 0 | 20000 |

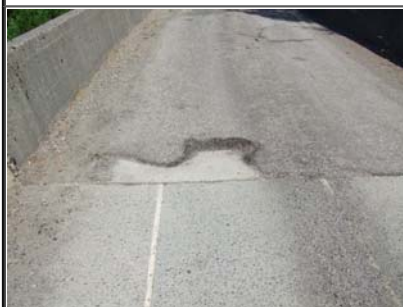
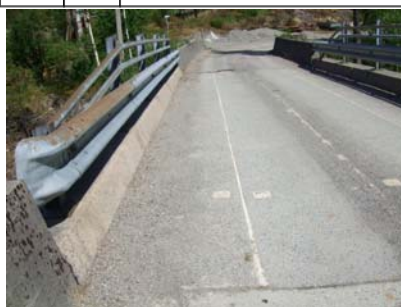
| <b>Orientering:</b><br>Sett fra Nedstrømsside: | | | | | | | | | | | |
|---|---|---|---|---|---|---|---|---|---|---|---|
| «>» | «>» | J | Manglende rengjøring | 81 | - | 3 | - | - | 40 | 0 | 5000 |

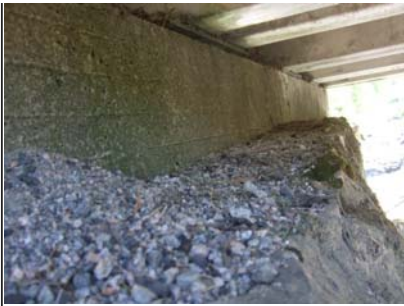
| H 1 1 - Lager/lageravsatser (Gummi) | 2-2 | J | Sand / begroing | 81 | - | 3 | - | - | 40 | 0 | 5000 |

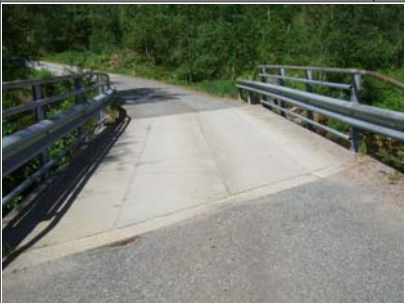
| <b>Orientering:</b><br>Sett fra oppstrømsside: | | | | | | | | | | | |
|---|---|---|---|---|---|---|---|---|---|---|---|
| E 2 - Slitelag/fuktisolasjon (Betong) | 1-2 | J | Tynt slitelag med membran og fuger bør vurderes | 82 | - | 2 | - | - | 10 | 0 | |

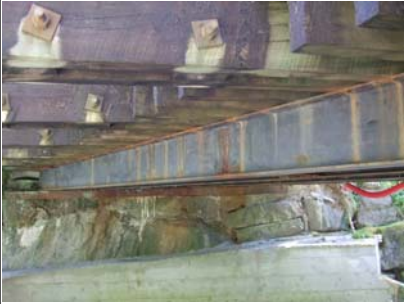
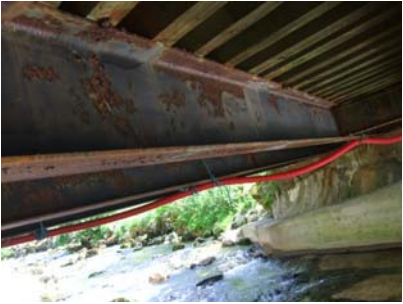
| <b>Orientering:</b> | | | | | | | | | | |
|---|---|---|---|---|---|---|---|---|---|---|
| D 2 1 - Hovedbjelke (Stål 4 stk.) | 1-2 | J | Korrosjon | 42 | 3 | 3 | 3 | - | 81 | 120000 |

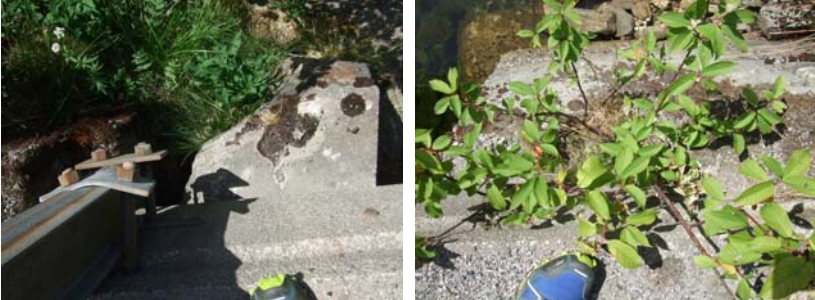
| «» | «» | J | Begroing | 83 | - | 3 | - | - | 40 | 0 | 10000 |

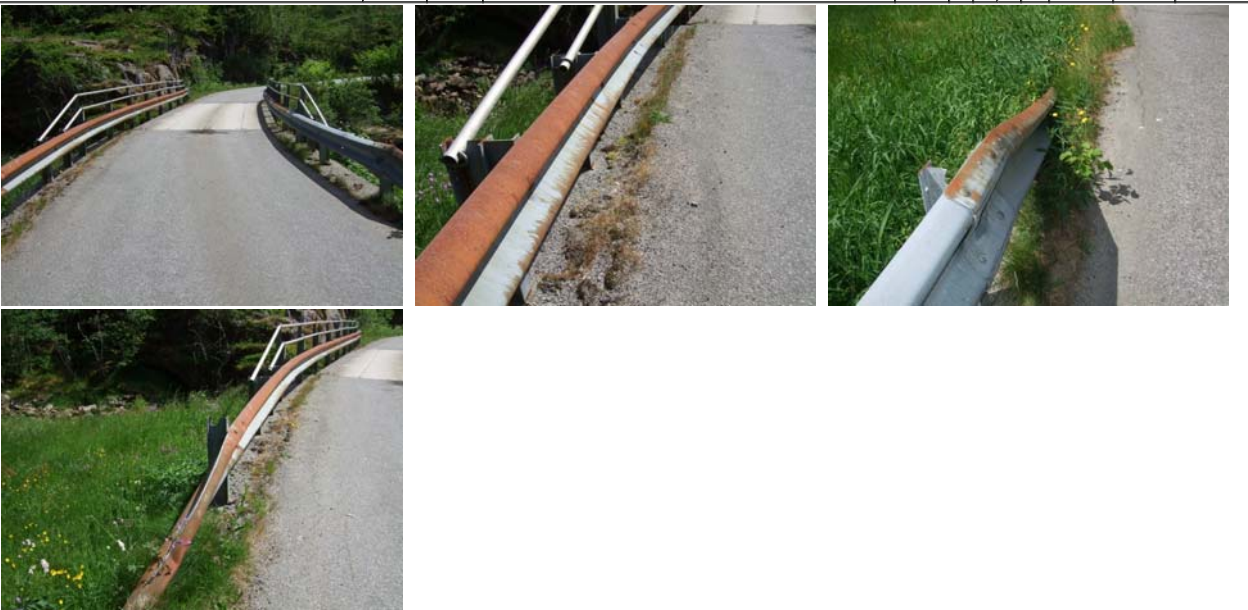
| «» | «» | J | Deformasjon | 13 | - | - | 2 | - | 83 | 71 | |

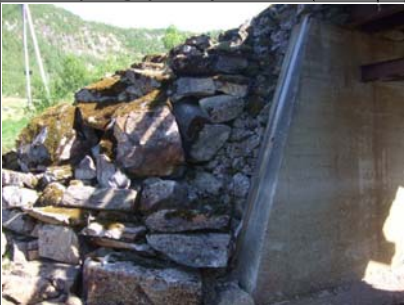
| Element | Akser | Bilde | Skadebeskrivelse | Type | B | V | T | M | Årsak | Årsak | Kostnad |
|---|---|---|---|---|---|---|---|---|---|---|---|
| B 4 - Fylling (Stein) | 0-1 | J | Utrasinger | 52 | 3 | 3 | 3 | - | 67 | 0 | |

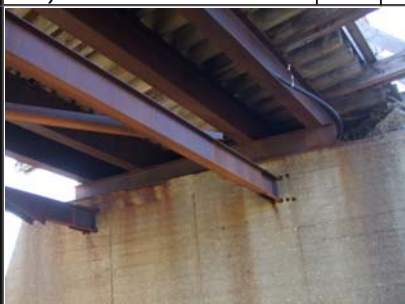
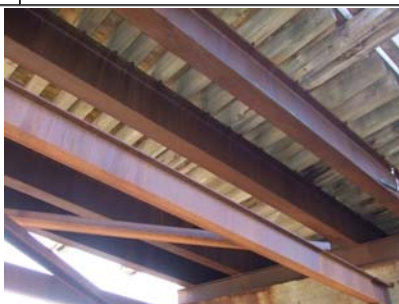
| D 2 1 - Hovedbjelke (Stål 4 stk.) | 1-2 | J | Korrosjon | 42 | - | 3 | 3 | - | 81 | 0 | |

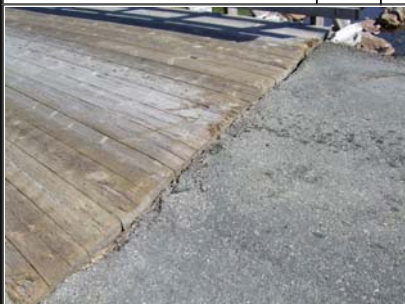
| E 2 - Slitelag/fuktisolasjon (Asfalt) | 0-3 | J | Ujevnheter , spesielt inn mot brudekket akse 1 som medfører kraftige slag mot dekket. | 72 | - | 4 | 4 | - | 67 | 0 | |

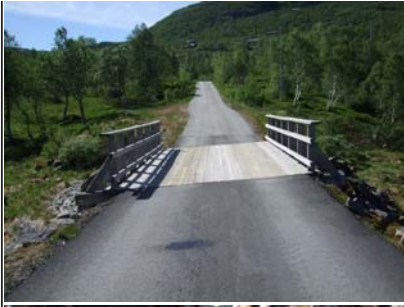
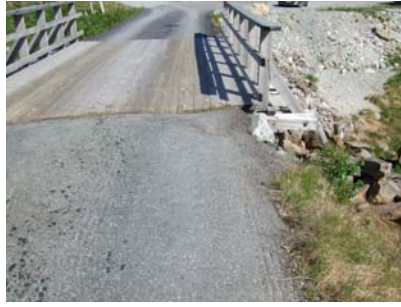
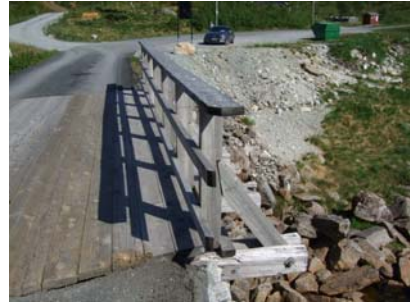
| «» | «» | J | Brudd | 15 | - | - | 4 | - | 71 | 83 | |

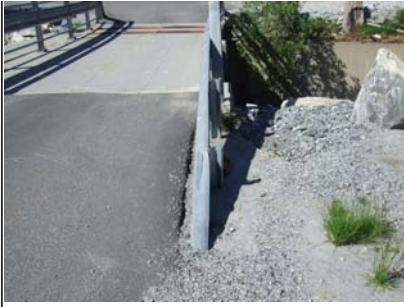
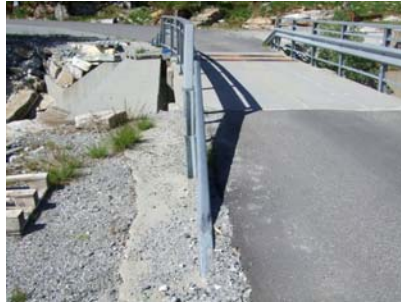
| <b>Orientering:</b><br>Sett fra oppstrømsside: | | | | | | | | | | | |
|---|---|---|---|---|---|---|---|---|---|---|---|
| H 1 5 - Rekkverk (Stål) | 1-3 | J | Etablere skilt 906 Hindermarkering opp- og nedstrøms akse 0 og 3 | 82 | - | - | 3 | - | 10 | 0 | 20000 |

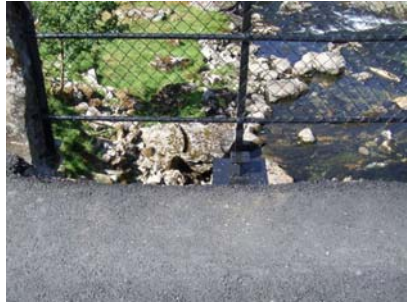
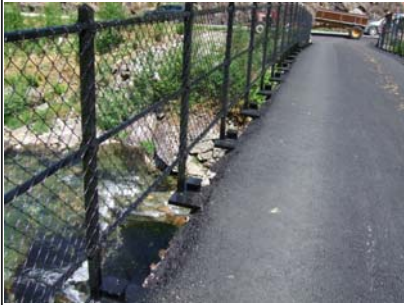
| «» | «» | J | Mangler skinne nederst | 82 | - | - | 3 | - | 30 | 0 | 40000 |

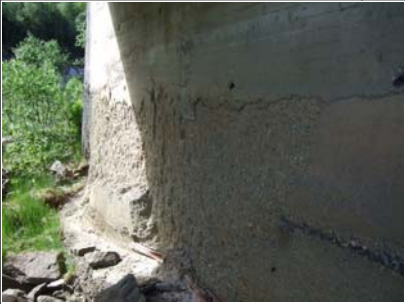
| «» | «» | J | Utvasking av betong | 37 | - | 2 | - | - | 64 | 0 |

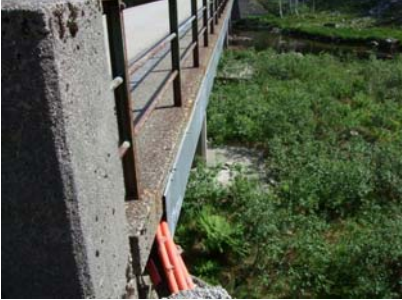
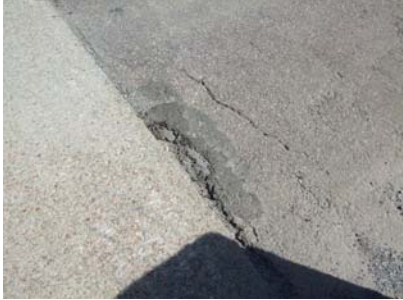
| E 2 - Slitelag/fuktisolasjon (Asfalt) | 0 - 1 / 6 - 7 | J | Ujevnheter i overgang | 72 | - | 3 | - | - | 61 | 0 | 15000 | |

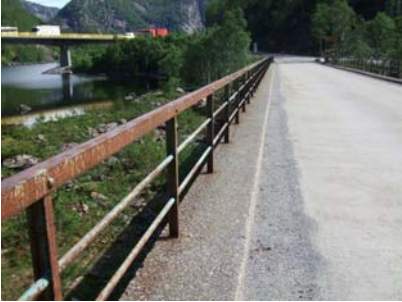
| E 2 - Slitelag/fuktisolasjon (Betong) | 1 - 6 | J | Bør rengjøres | 81 | - | 3 | - | - | 40 | 0 | 10000 | |

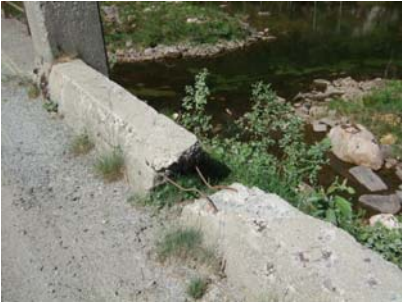
| «» | «» | J | Brudd på land akse 1 og akse 7 | 15 | - | 2 | 2 | - | 83 | 0 | | |

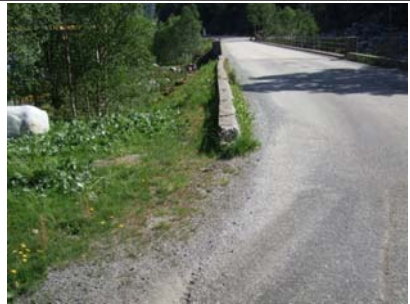
| «» | «» | J | Etablere skilt 906<br>Hindermarkering opp- og<br>nedstrøms akse 1 og 6 | 82 | - | - | 3 | - | 90 | 0 | 20000 |
