MASFJORDEN KOMMUNE

Tilstandsrapport over Bjørnwest museet

Utført av:
Roald Kvingedal
Avdelingsingeniør
TML

Utført dato:26.03.2012

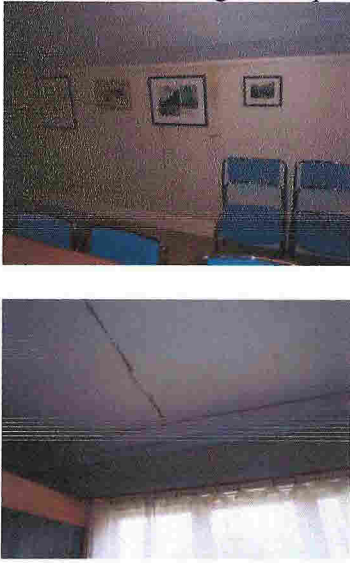
| | | | | | | | | | |
|---|--|---|---|---|---|---|---|---|---|
| Tak | <p>Skifting av tak: Bjørnwest museet har fått ein pris på skifting av tak pristilbud 04.01.2012 497.500,- Takvinder må skiftast. Piper: dårleg puss, lekkasje rundt bly, ny pussing eller inntekking med beslag av pipa når taket skal skiftast, eller fjerne pipene.</p> | | | | | | | | |
| Hjørnekjølar/ vannbord | <p>Desse må skiftast i samband med skifting av tak. Nye nedløpsrør og føra vatnet vekk i frå huset. Stipulert kostnad 10.000,-</p> | | | | | | | | |
| Utvendig kledning | <p>Heile huset må malast innan 2013. Stipulert kostnad 60.000,-</p> | | | | | | | | |
| Innvendig | <p>Fukt skadar på langvegg og tak i framsyningsrommet, etter lekkasje på tak. Dette må rivast og skifte plater og eventuelt malast.</p>

<p>Stipulert kostnad 50.000,-</p> | | | | | | | | |
| Heis | <p>Dei er ingen tilkomst til 2 etasje for rullestol brukarar. Eventuelt løysing er å motera heisen på utsida av eine kortsida av huset. Stipulert kostnad 300.000,-</p> | | | | | | | | |
| Flyting av museet Sal/riving av bygninga | <p>Ved eventuelt flytting av museet må det kalkulerast inn kostnad ved sal/riving av huset.</p> | | | | | | | | |
| Utbedringskostnadar ved bygget dei neste 5 år: |
