GEOLOG AS

Skredfarevurdering for G/Bnr. 3/23, Nautsund, Masfjorden Kommune

Rev.	Dato:	Utført av: Geolog AS, Hellevar den 24, 5936 Manger
1	28.09.2021	Øivind Eikefet, cand real. Geologi oivind@geolog.as
1	29.09.2021	Sidemannskontroll: Russenes Rådgiver Geologi RRG. 994870866. Bjørn Falck Russenes; russbf@online.no

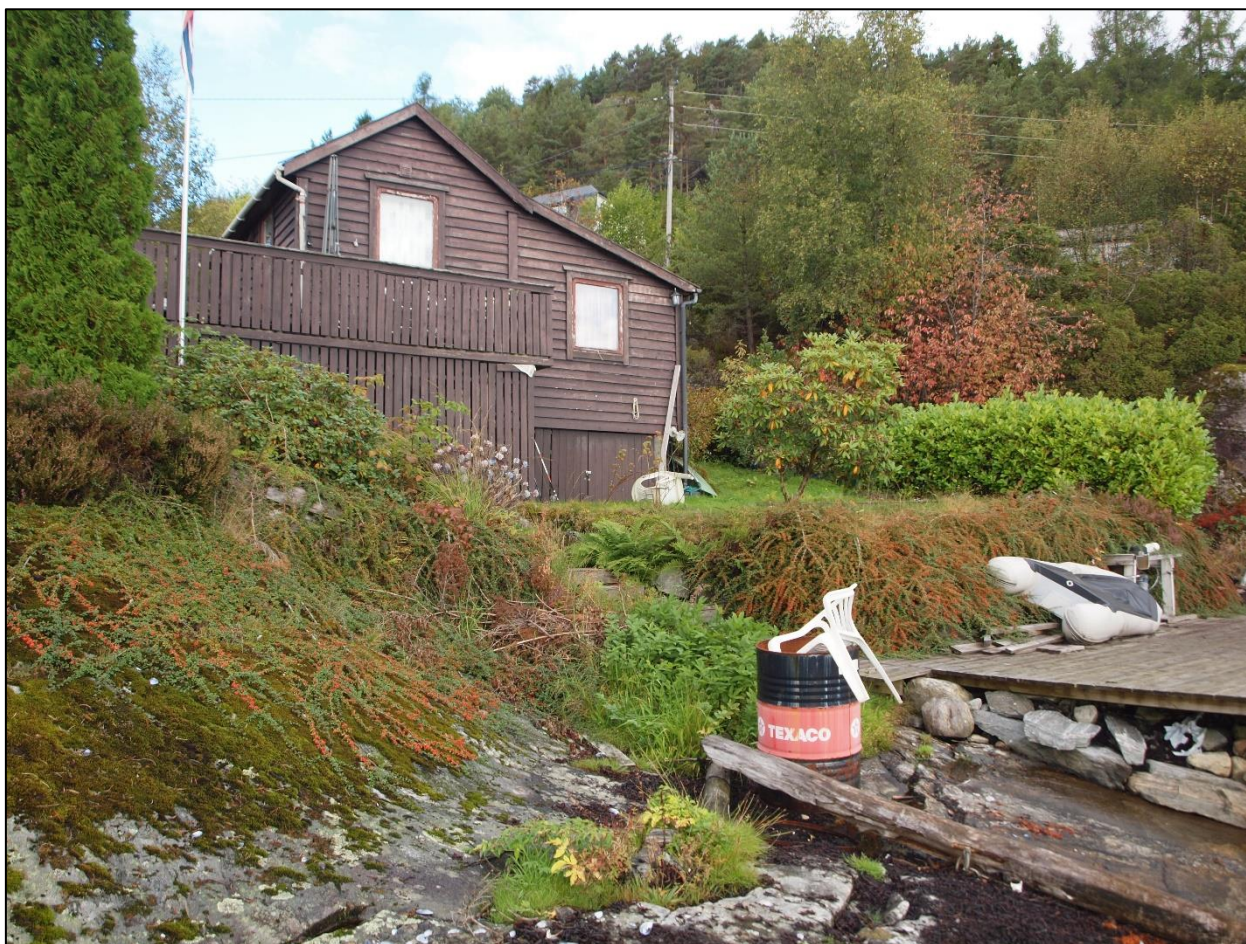
Figur 1-5. Fensfjordveien er mellom hytten og bygningene i bakgrunnen.

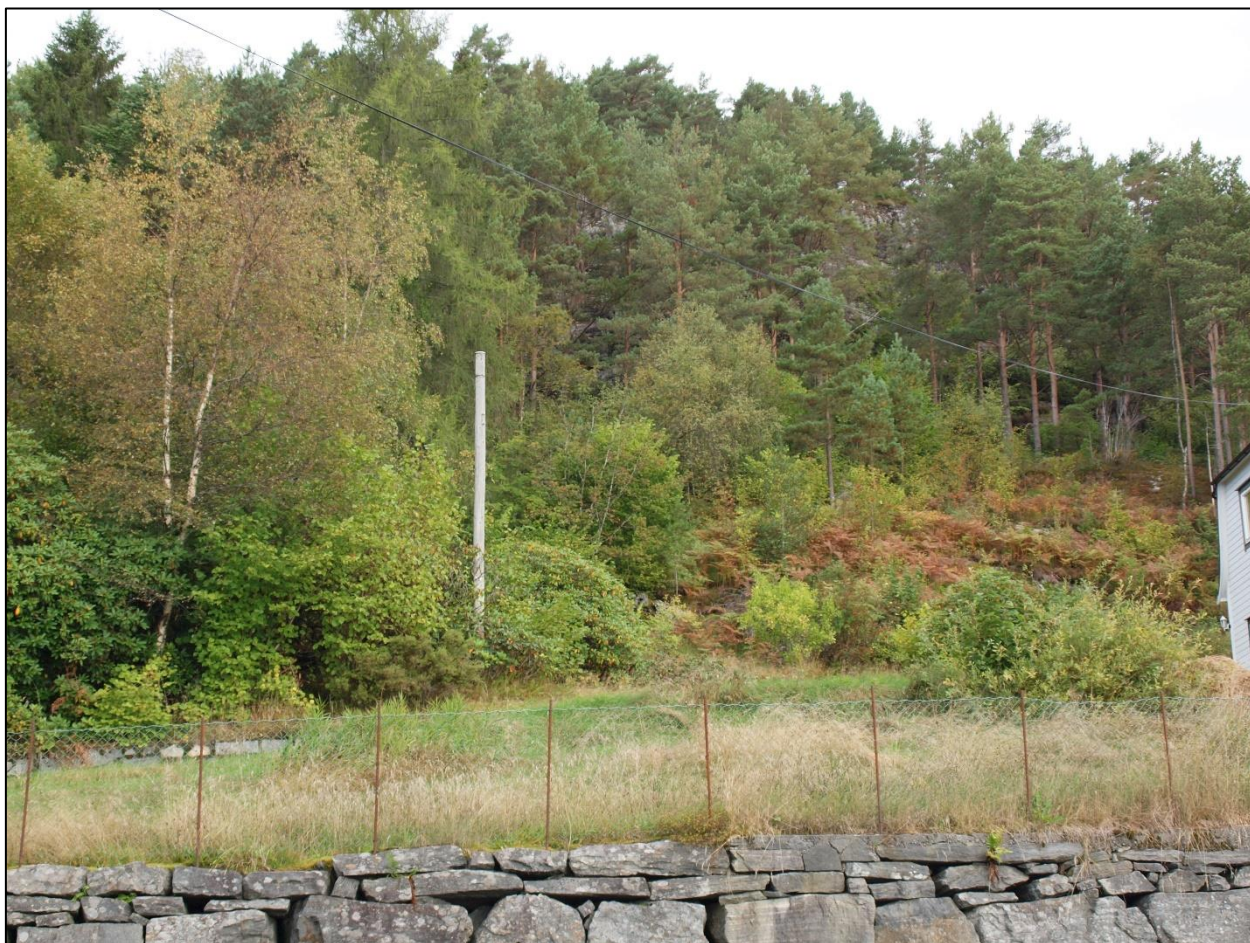
Figur 1-6. På oppsiden av Fensfjordveien skrår terrenget oppover til skrent som vises i bakgrunnen

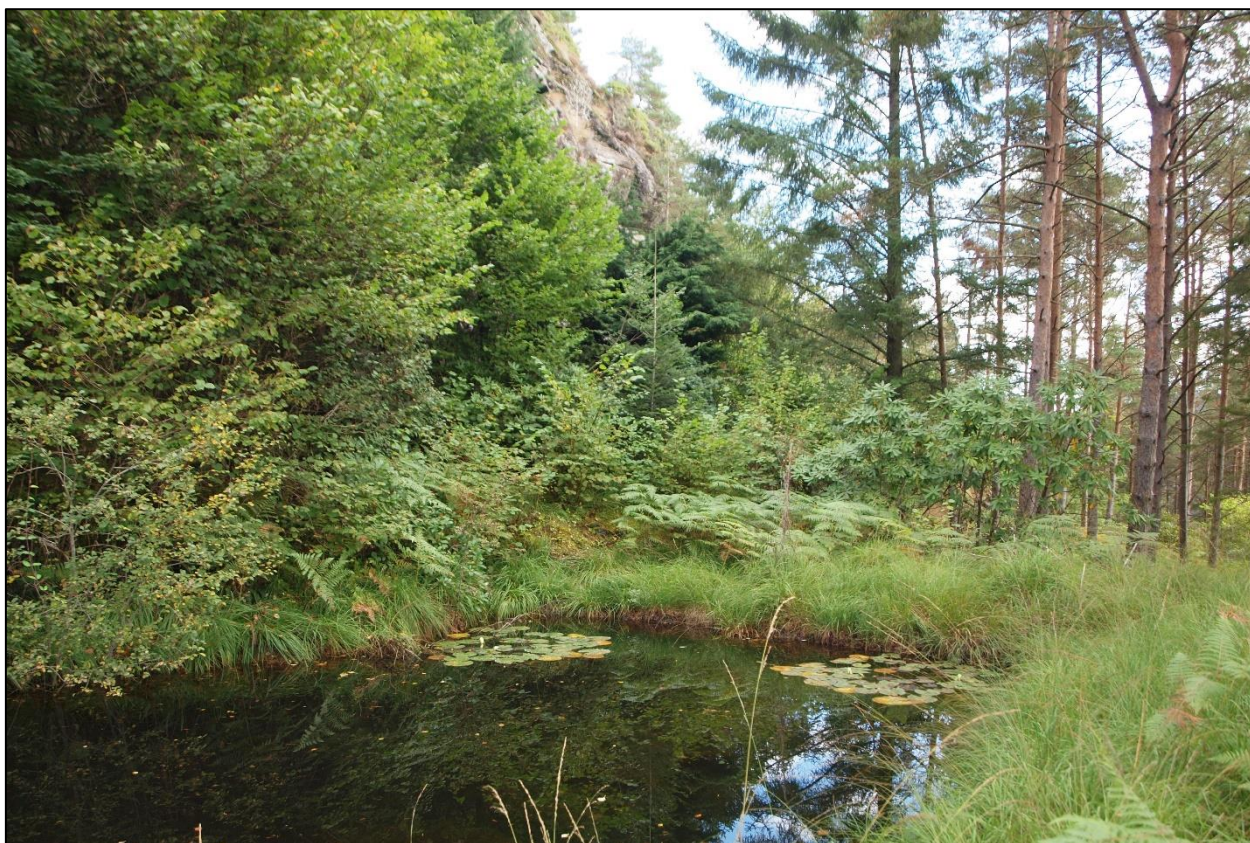
Figur 1-7. Område ca. 35 moh under skrent

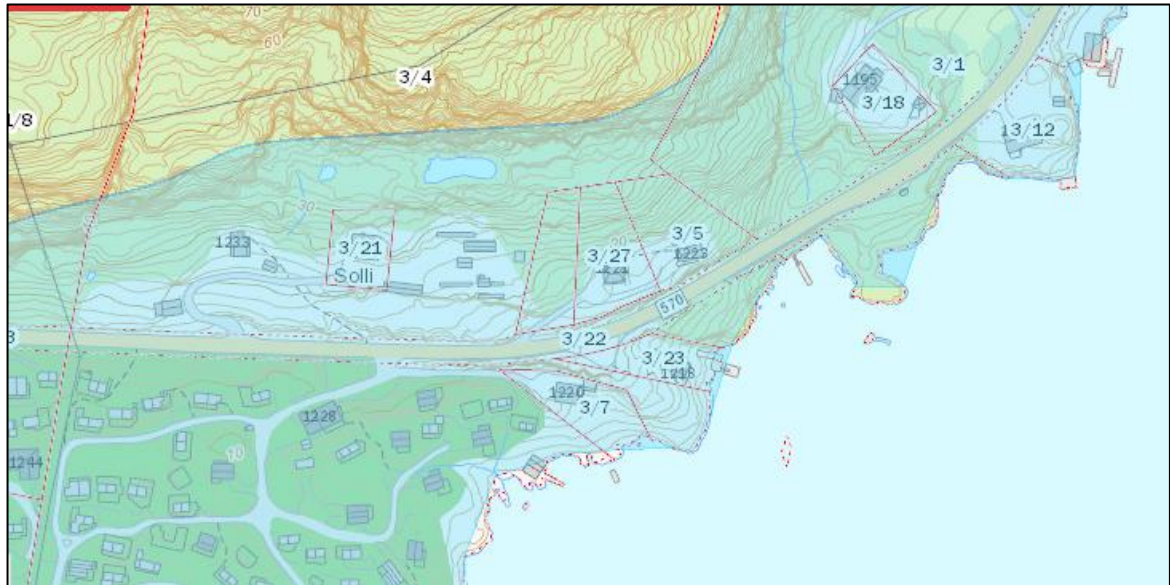
Figur 1-11. Området lavere enn den blå skraveringen er antatt under den marine grense.

Betegnelsen marin grense viser høyeste havnivå siden siste istid. For Nautesund er den på ca. 43 moh noes om betyr at området litt over "hyllen" under skrenten har vært under havnivå.

Det er god drenering i området og lite løsmasser. Avrenning har transportert finere partikler. Dominerende løsmasse består av jord fra biogen nedbrytning.

Mulighet for “kvikkleireskred” er utelukket.

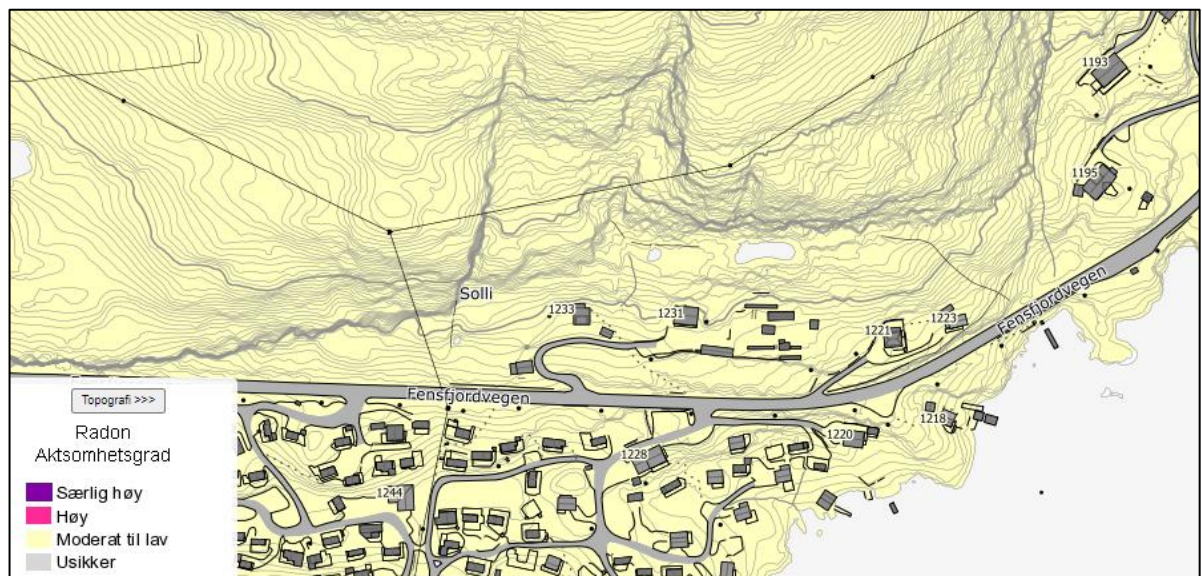
Figur 1-12. Tomten er i et område med antatt moderat til lav aktsomhetsgrad.

Tomten er i et område med lav til moderat radonforekomst. Dette er basert på radon-kartlegging uten at det er foretatt egne målinger. TEK 17 inneholder krav til isolering mot radon-gass.

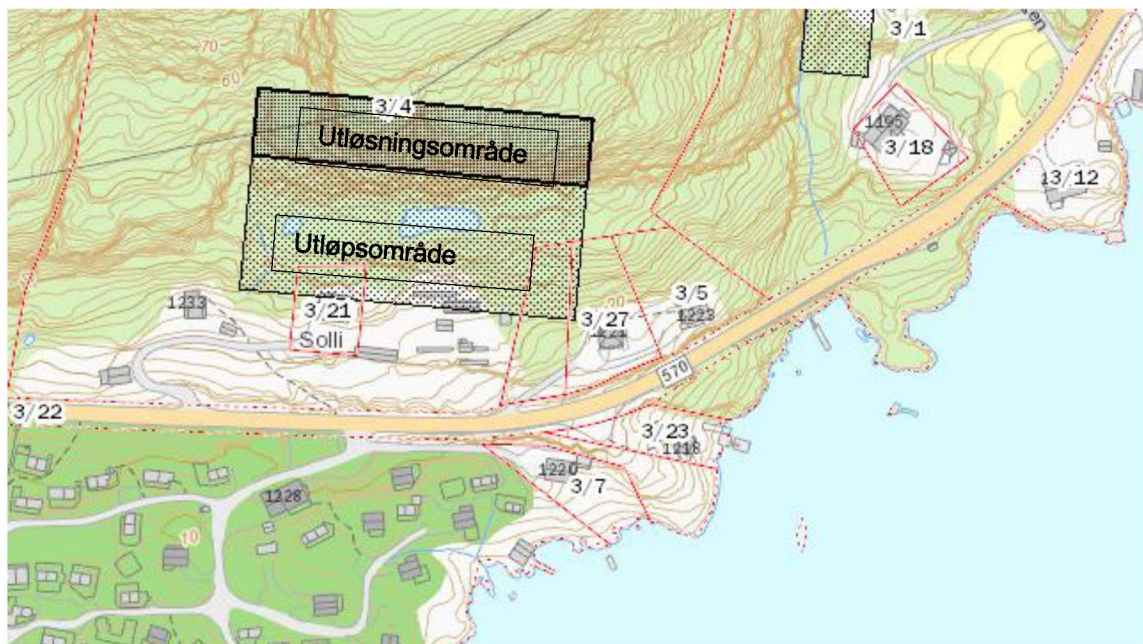
Figur 3-1. Aktsomhetkart for steinsprang fra NVE/NGU sin database.

Verken utløsningsområde eller utløpsområde dekker den aktuelle tomten. Befaring har heller ikke avdekket fare eller aktsomhet for steinsprang.

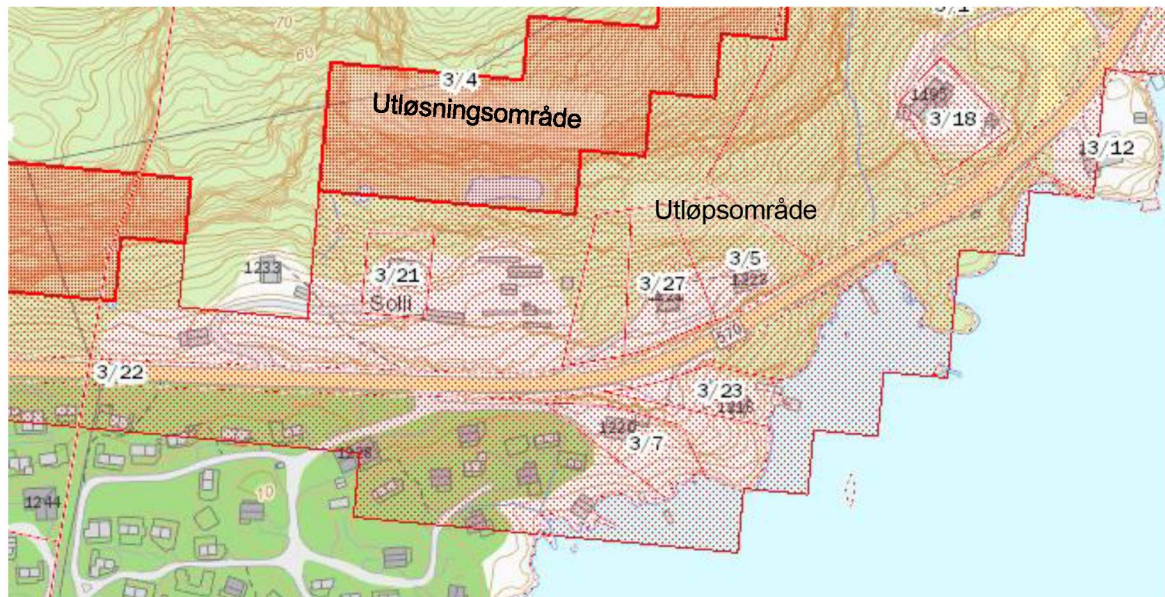
Figur 3-2. Aktsomhetskart for snøskred fra NVE/NGU. Aktuell tomt vist ved rød sirkel.

Kartet (fig 3-3) viser teoretisk beregnet utløsnings- og utløpsområde for snøskred fra NVE/NGU. Det mørke feltet angir mulig utløpsområde og det lysere skraverte feltet viser antatt utløpsområde.

Vær, klima, vegetasjon og terrengforhold vil eliminere mulighet for snøskred på den aktuelle tomt.
