Statens vegvesen

Notat

Vurdering av framkomst for buss på Krokavassdammen på fylkesveg 92 i Høyanger

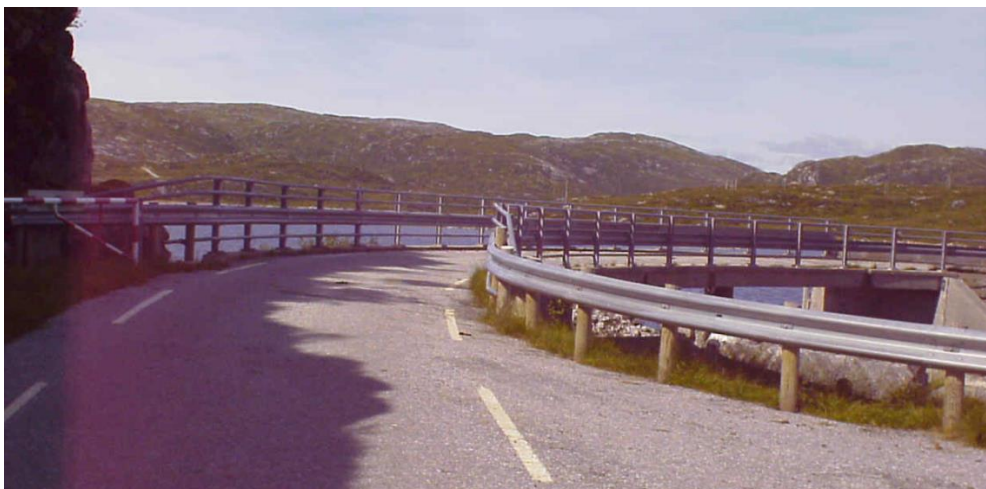
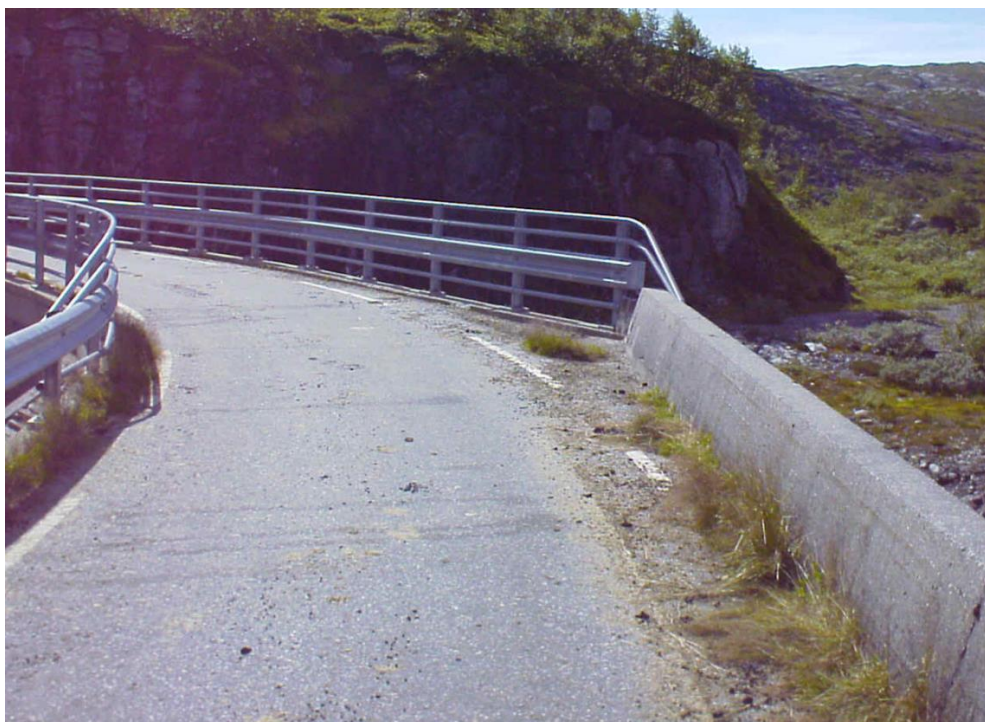
Mellom km 2,41 og km 2,59 går vegen over Krokavassdammen. Først går vegen over ei ca. 21 meter lang bru i tre spenn over overløpet (for høgste regulerede vasstand). Deretter følgjer den damtoppen. Nedanfor er vist to bilete frå 2005.

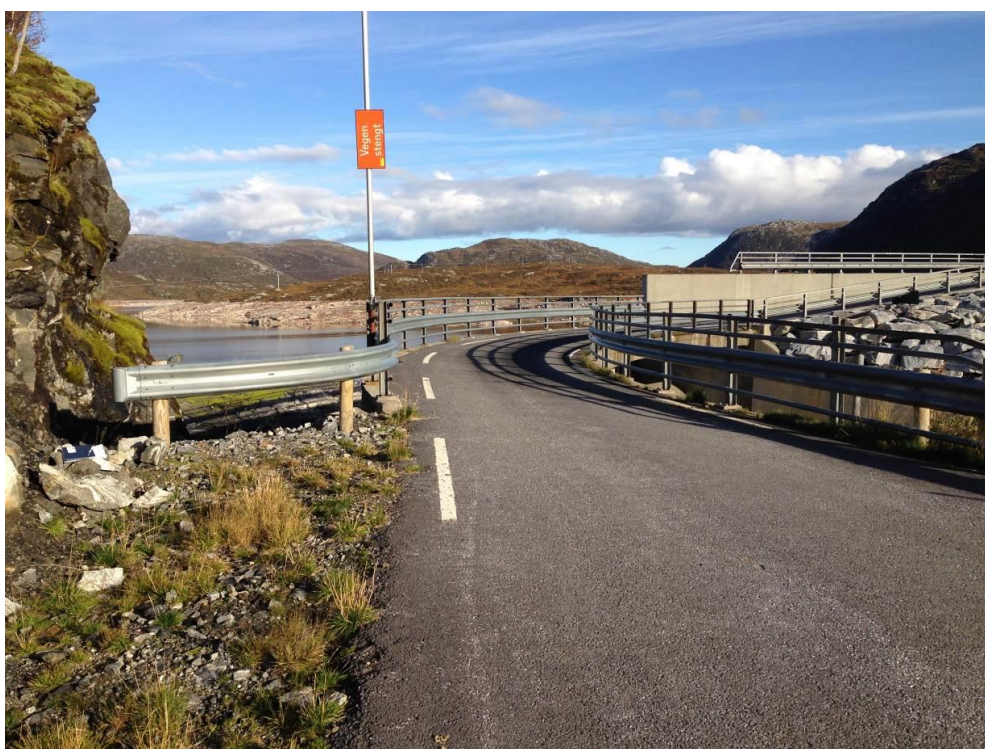
Det har komme klage på at det er vorte vanskelegare eller umogeleg å kjøre over dammen med buss etter at den vart heva. (Samtale med Øystein Bjørnsen, Stordalen Turisthytte 25/9-2013. Han seier at fleire bussar har teke bort i betongkanten etter endringa, og at busselskapa no nektar å kjøre over. Det er svingen frå brua inn på dammen som er vorte problemet.) Biletet nedanfor viser den nye situasjonen.

Vi har forsøkt å leggje inn sproringskurve for buss med lengde 12,4 meter (Novapoint), og konklusjonen er at dette ikkje går. Men marginane er små. Det er vanskeleg å seie om innsnevringa på 12 cm er avgjerande. I følgje Odd Rune Våge som har gjort dette arbeidet, kan det vere tilfelle.

Utan at eg vil komme med ei klår tilråding om det her, bør det vurderast om denne delen av vegen bør skiltast med kortare vogntoglengde enn det som i dag går fram av veglista, for eksempel 10 meter.
