Vestland fylkeskommune	Prosjektnr:	Arkivref.: 2022/51887
---	-------------	--------------------------

PROTOKOLL FOR OVERTAKING	
Prosjekt: Fv. 570 Kvingo veglysanlegg	Entreprenør: Helland Elektro AS Byggherre: Masfjorden kommune
	Overlevering til: Vestland fylkeskommune

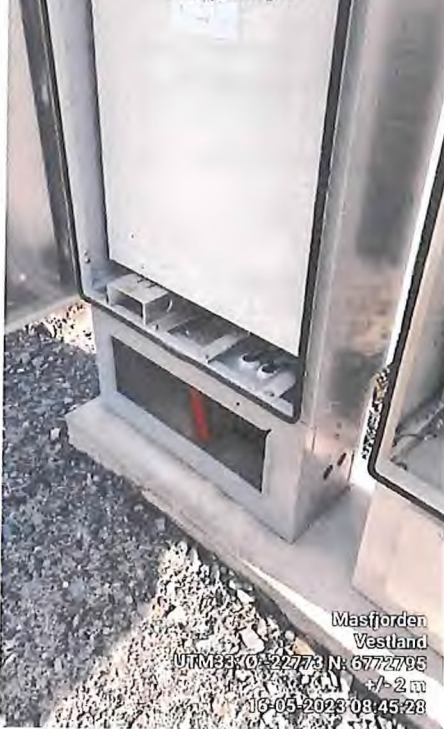
4634 PV1001 S68D1 m15
Austfjordvegen

Transformatorskap mangler luke og det er hull på sidene fra gamle rør.

Hull på sidene tettes igjen og det bestilles inn en ny luke for å skjerme kabler og rør.

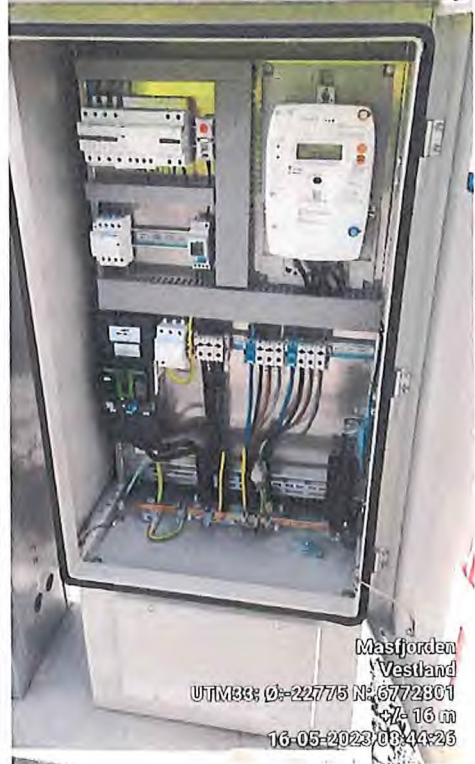
4634 PV1001 S68D1 m19
Austfjordvegen

Fordelingsskap for
vegbelysningsanlegget.

Mangler kursfortegnelse med
kortslutningsverdier.

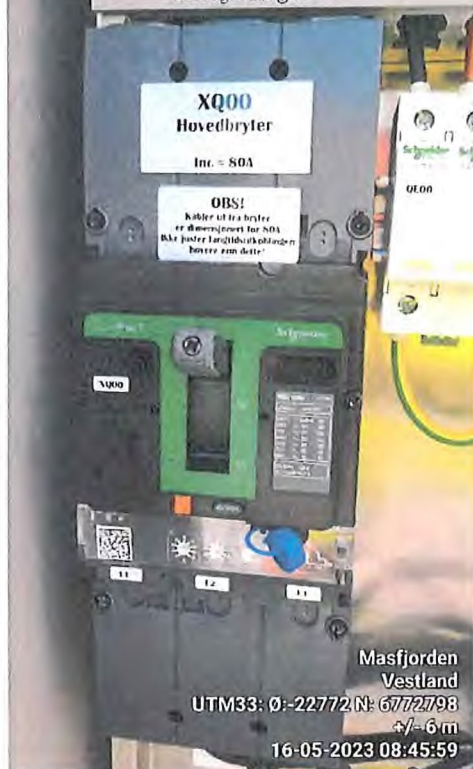
4634 PV1001 S68D1 m15
Austfjordvegen

Hovedbryter med stilt inn på Inc = 80A.

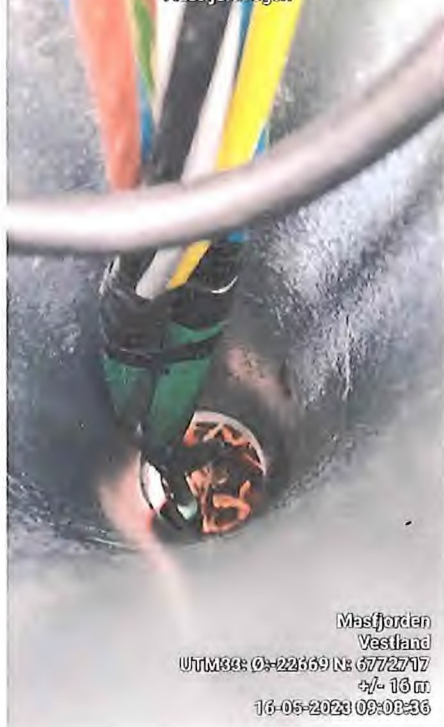
FV570 S2D1 m3299
Austfjordvegen

Kabler er montert uten krympeskritt.

Obs: Dette kan være uheldig mtp.
vanninntrening i mast og
isolasjonsmotstand i kabel.

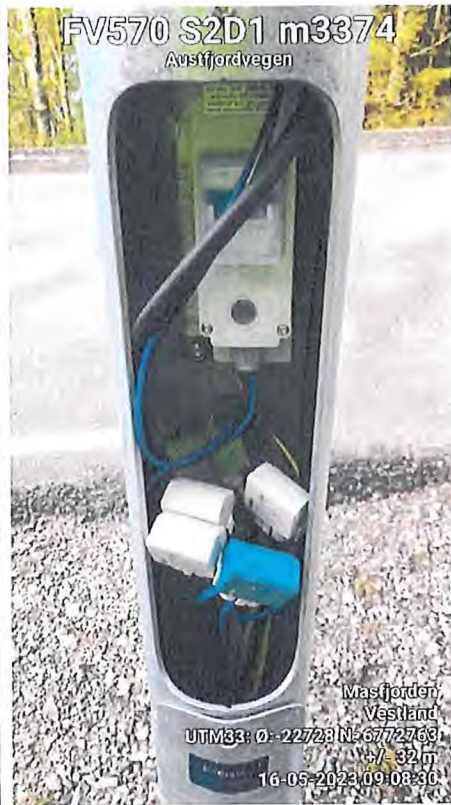
Masteluke med stolpeinnstas. Riktig utført med klemmer vendt oppover.

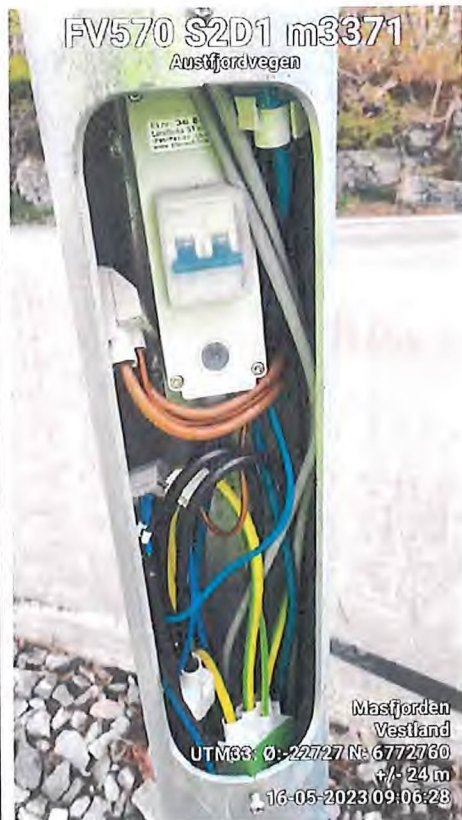
Masteluke med stolpeinnstas. Noen av veglysklemmene er vendt nedover og står dermed uheldig tilsatt mtp. vanninntrenging.

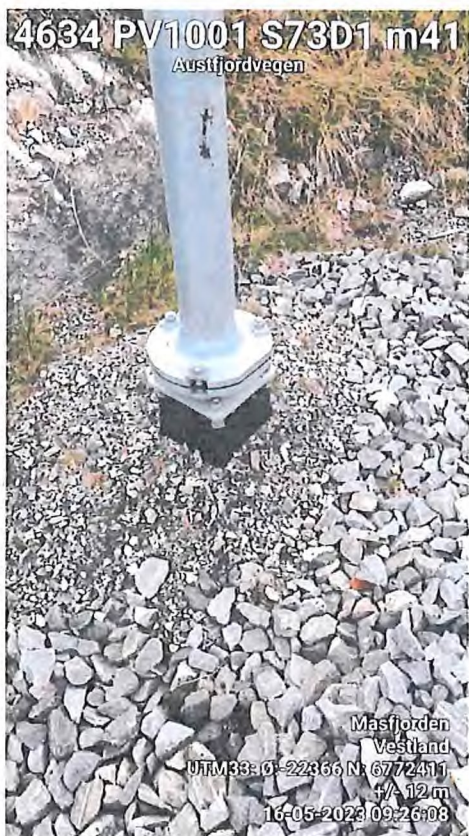
Bør etterfylles rundt fundament.
