Masfjorden kommune
Kommunehuset
5981 Masfjordnes

Lokasjon: Sandnes barnehage
Adresse: Masfjordnes
5981 Masfjordnes

TILSTANDS-RAPPORT

Årlig hovedettersyn av lekeplassen

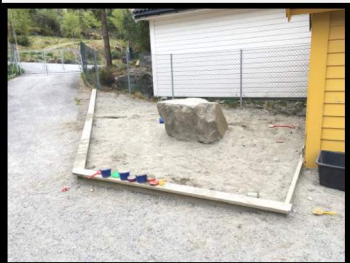
| Nr 1 Sandkasse (balanselek) | Produsent: Mangelfull merking |

| | Ingen registrerte avvik |

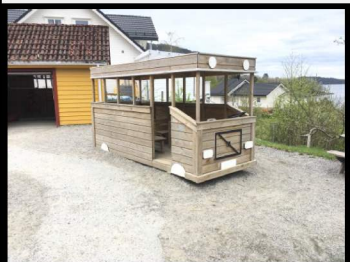
| Nr 2 Rollelek | Produsent: Mangelfull merking |

| | Ingen registrerte avvik |

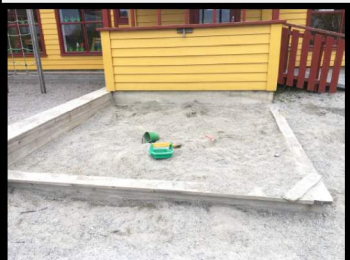
| Nr 3 Sandkasse (balanselek) | Produsent: Mangelfull merking |

| | Ingen registrerte avvik |

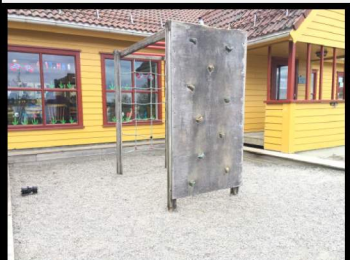
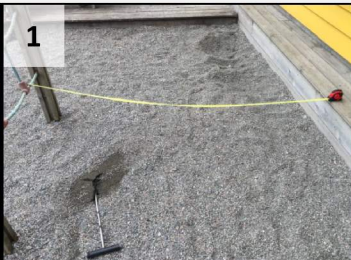
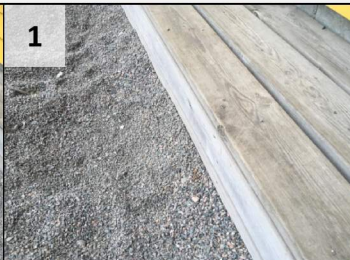
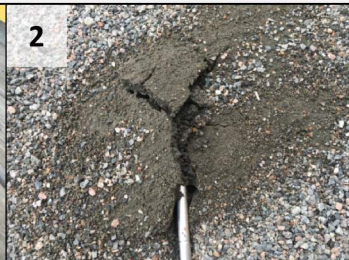
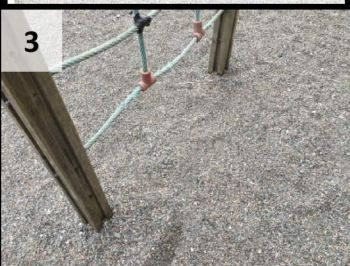
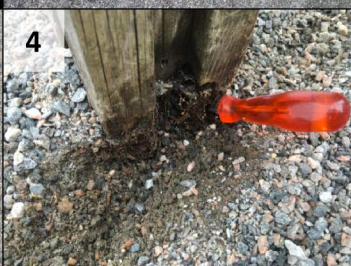
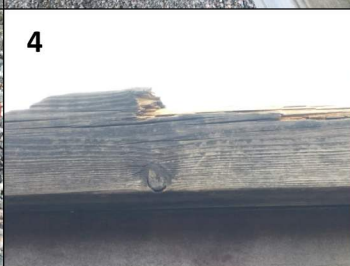
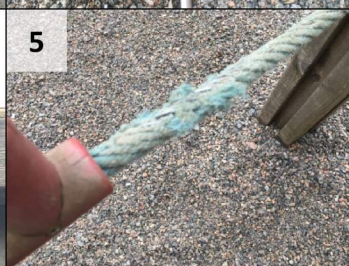
| Nr 4 Klatrelek | Produsent: <u>Kompan</u> | | |

| Nr | AVVIK | Grad | Hjemmel | Utbedret dato/sign |
|---|---|---|---|---|
| 1. | Fallsonen har hindring. Det er mindre enn 207 til innramming / kant. Her målt til 185. NB: Anføres som ett avvik - gjentakende flere steder. | B | NS1-4.2.8.4 | |
| 2. | Manglende vedlikehold av støtflaten ift å opprettholde evnen til støtdemping fordi det har definert utfellingslag - fallhøyde 240 | B | NS7-7 | |
| 3. | Utstyret er litt ustabil | C | NS7-6, NS1-4.2.2 | |
| 4. | Det er en del råteskader i konstruksjonen - her også flisete | D | NS7-6, | |
| 5. | Manglende vedlikehold; slitte, ødelagte, manglende deler/festemidler | D | NS7-6 | |

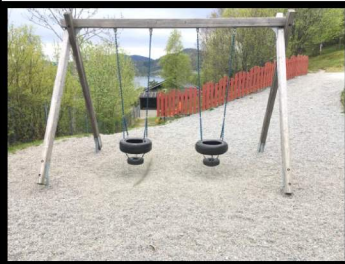
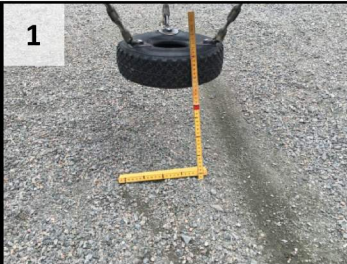
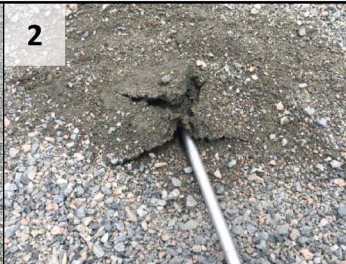
| Nr 5 Huske | | Produsent: Mangelfull merking | | |

| Nr 5 Huske | | Produsent: Mangelfull merking | | |
|---|---|---|---|---|
| 1. | Bakkeklaring en-bruker sete er mindre enn 35 i hvilestilling og gir klemfare. Her målt til 20 | B | NS2-4.2 | |
| 2. | Manglende vedlikehold av støtflaten ift å opprettholde evnen til støtdemping fordi det har definert utfellingslag - fallhøyde 165 | B | NS7-7 | |

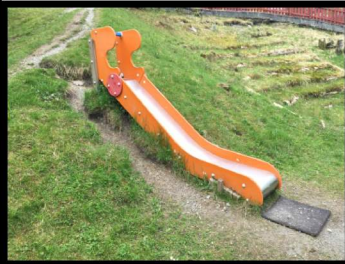
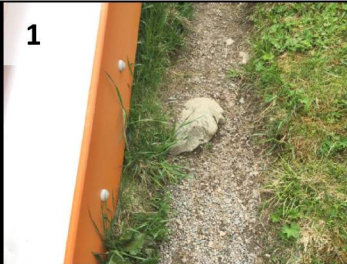
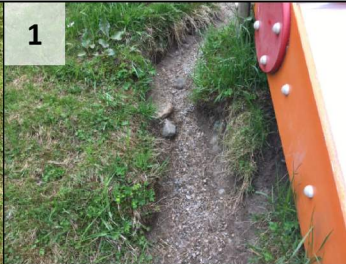
| Nr 6 Terrengrutsjebane | | Produsent: Kompan | | |

| Nr 6 Terrengrutsjebane | | Produsent: Kompan | | |
|--|---|--|---|---|
| 1. | Fallsonen har hindring nærmere enn 150. Her målt 15 til stein | C | NS1-4.2.8.4 | |

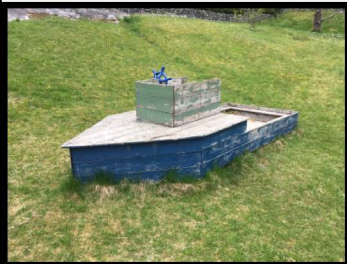
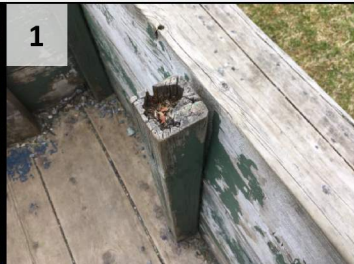
| Nr 10 | Rollelek | Produsent: Mangelfull merking | | |

| Nr 10 | Rollelek | Produsent: Mangelfull merking | | |
|--|---|---|---|---|
| 1. | Det er begynnende råteskader i konstruksjonen | D | NS7-6, | |

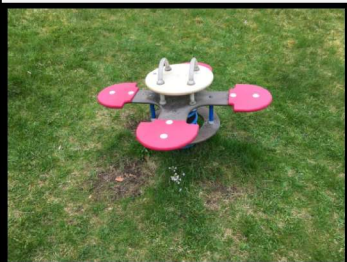
| Nr 11 | Vippe | Produsent: Kompan | | |

| Nr 11 | Vippe | Produsent: Kompan | | |
|--|---|---|--|--|
| | Ingen registrerte avvik | | | |

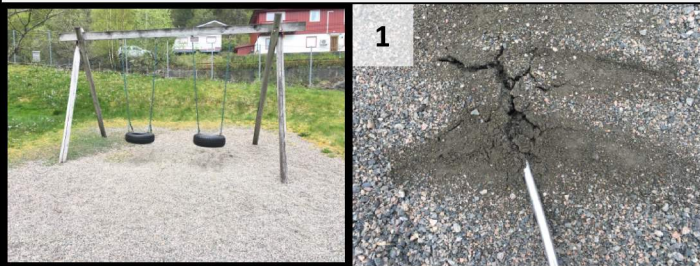
| Nr 12 Huske | | Produsent: Mangelfull merking | | |

| Nr 12 Huske | | Produsent: Mangelfull merking | | |
|--|---|---|---|---|
| 1. | Manglende vedlikehold av støtflaten ift å opprettholde evnen til støtdemping fordi det har begynnende utfellingslag | C | NS7-7 | |

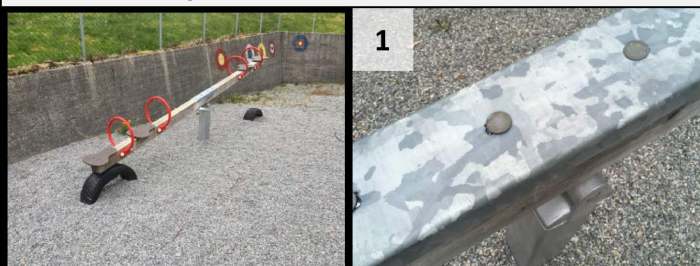
| Nr 13 Dumphuske | | Produsent: <u>Kompan</u> | | |

| Nr 13 Dumphuske | | Produsent: <u>Kompan</u> | | |
|---|--|---|---|---|
| 1. | Bart metall med mulighet for frostskaade | C | NS1-4.1.1 | |
