## VEDLEGG F2

## Beskrivelse av bygg det vert søkt løyve til å rive

VEDLEGG F1 TIL SØKNAD OM RIVING

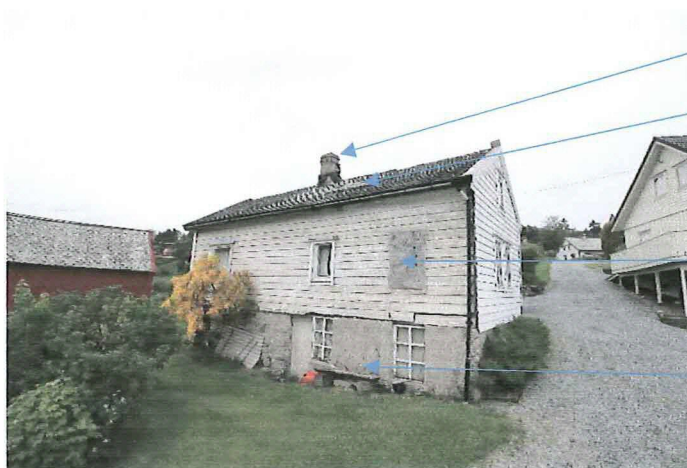
Lekkasje frå skada pipe

Lekkasje frå skade i tekking. Ikkje mogleg å reparerer

Dårlege vindauge

Setningar og store skader i grunnmur

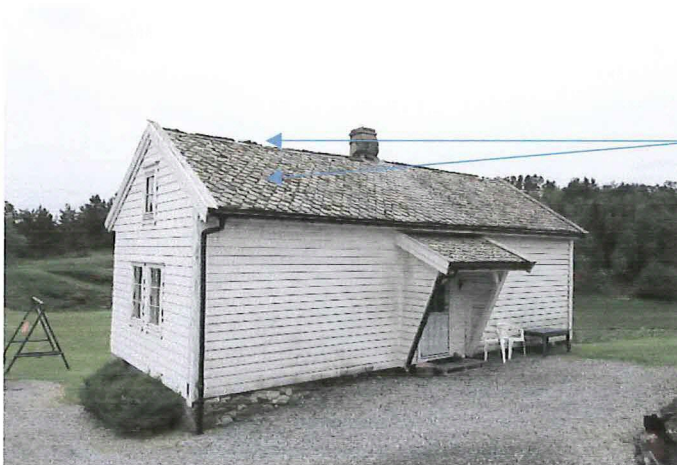
Bilde tatt frå vest

Skader i tekking, lekter har for dårlig spikarfetse og taket kan ikkje reparerast. Heile tekking med undertak, lekter og tekking må i så fall skiftast.

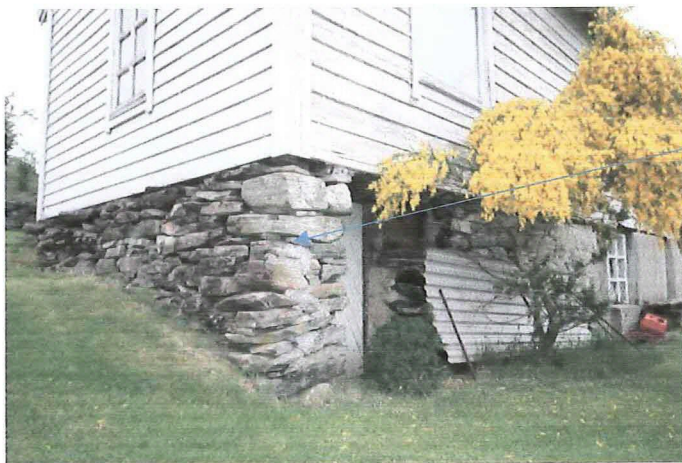
Det er ikkje telesikre massar under deler av grunnmur og denne har store setningsskader.

Prøvd reparert men er ustabil.

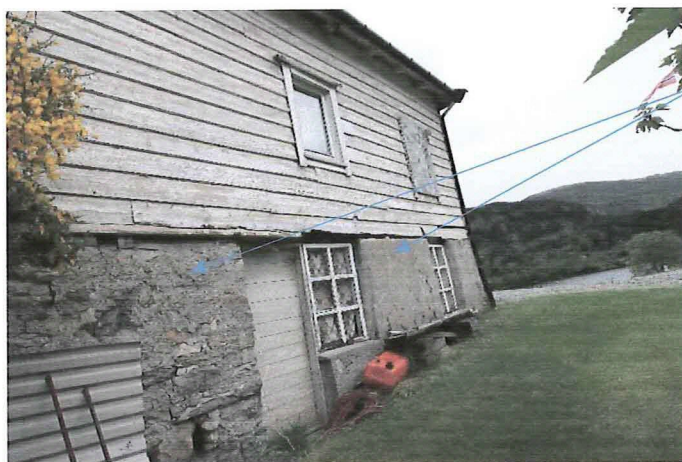
Det er ikkje telesikre massar under deler av grunnmur og denne har store setningsskader.

Er ustabil og heller mykje ut oppe

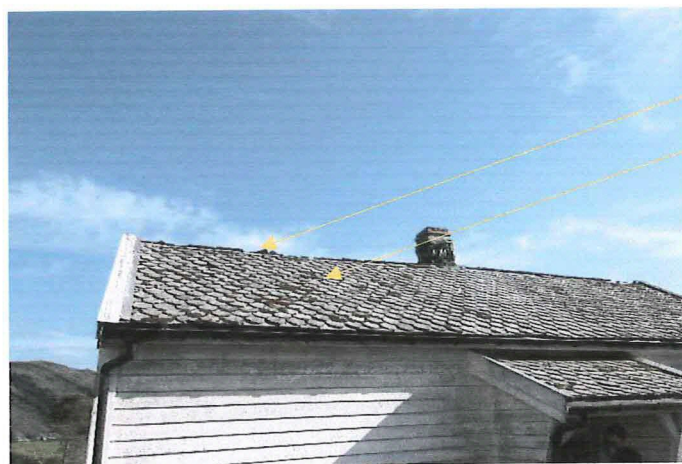
Mange mønestein er tatt av vinden.

Store deler av tekking elles ligg laus og har lekkasje. Undertak er heller ikkje tett.

Lekter er gamle og har for dårleg spikarfeste til at taket kan reparerast.

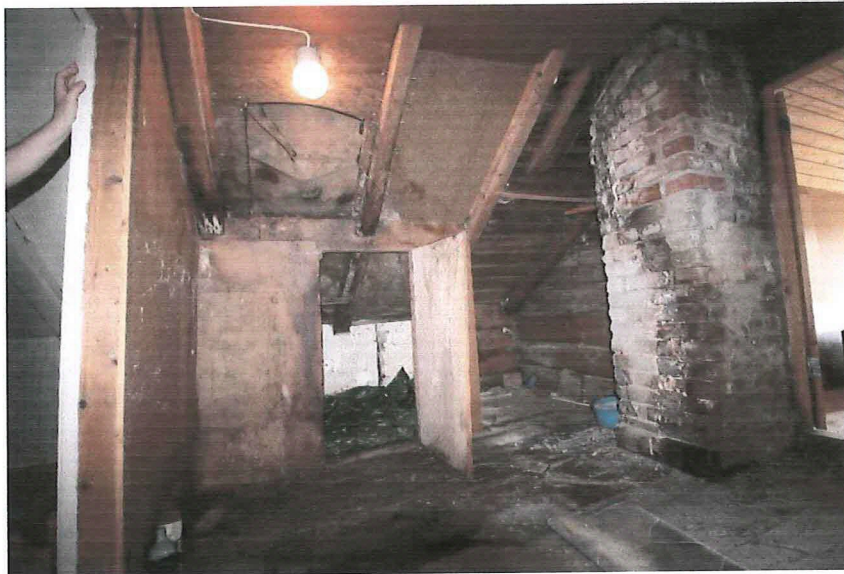
Bilde tatt på loftet

Viser lekkasje rundt pipe og større lekkasjer i tak elles.

Store setningar i heile bygget etter setning og skader i grunnmur.

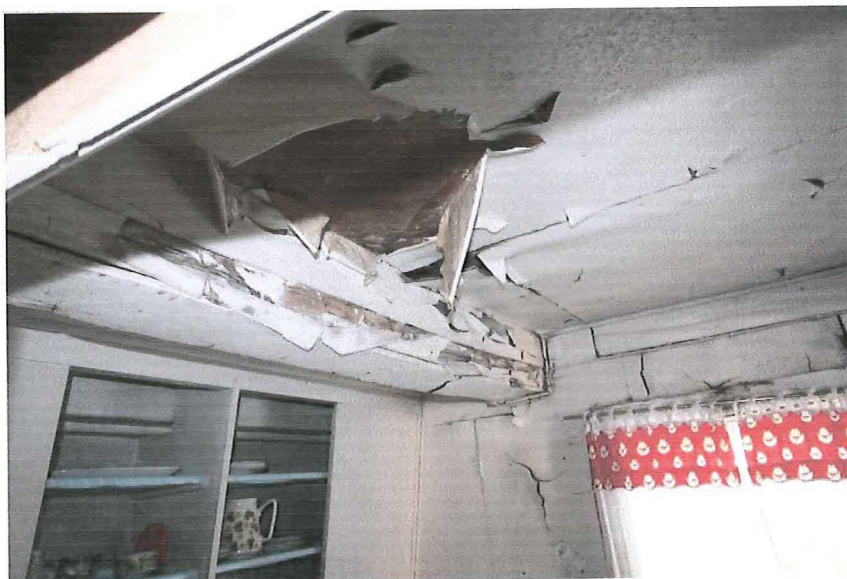
Bilde frå kjøkken

Skader etter langvarige lekkasjer
