Kunde: Meland kommune

Basseng: Melandskaret

Utført dato: 23.05.17

Type arbeid: Årskontroll

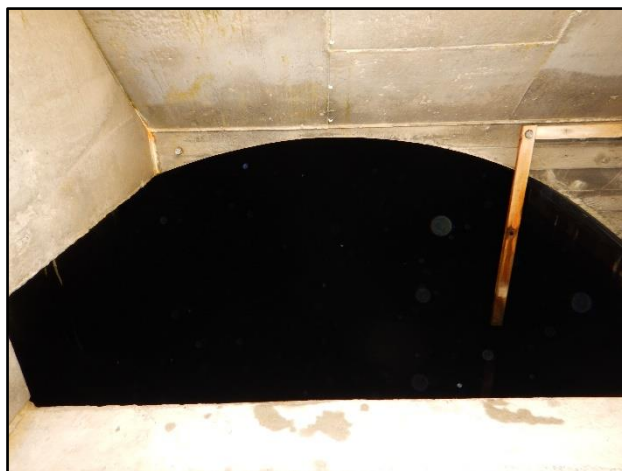
Åpent vannspeil

Bør straks utbedres/sikres.	Grunn.	Ansv.	Frist
1. Lufting av vannkammeret. 2. Åpent vannspeil i bygg.	<ul style="list-style-type: none"> <input type="checkbox"/> Mangler hærverkssikring og finmasket gitter. Dette gir enkel adgang til vannkammeret for fugl, insekter eller fremmedlegemer, og økt risiko for kontaminering av drikkevannet. <input type="checkbox"/> Risiko for at mus eller insekter faller ned i drikkevannet. Fugl eller annet kan komme ned i drikkevannet. Tette luker og terskel bør monteres for å hindre problemer ved vanlig renhold. 		
Bør etterhvert utbedres.	Grunn.	Ansv.	Frist

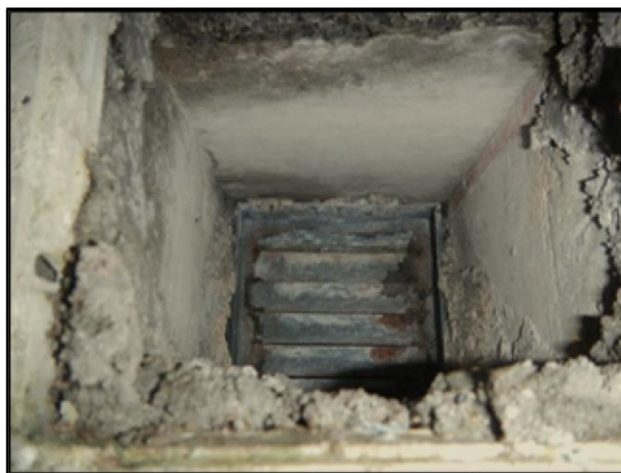
Lufting med ødelagt finmasket netting
