Søknad om midlar til sikring av eldhus på Gripen gard, Holsnøy

SEFRAK-id: 12560202008, Objekt-id: 303860

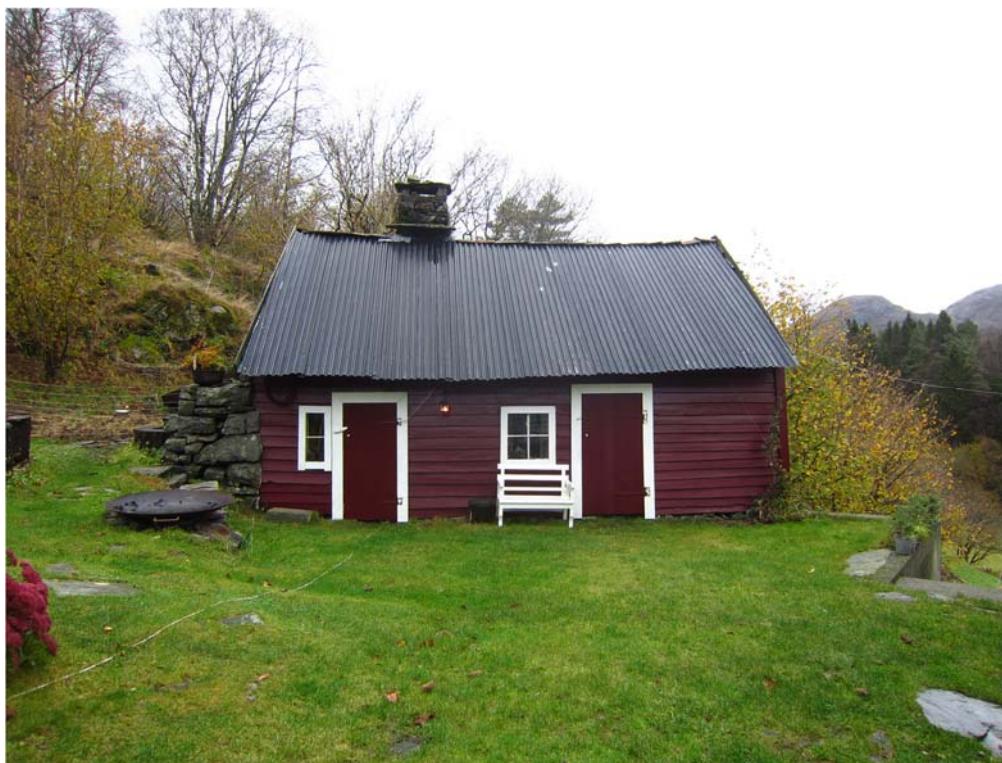
Eldhuset sett frå tunet, dette er sørveggen. Bildet er teke før taket vart teken av storm i januar 2015. Her har vi skifta ut nokre veggbord, snekra nye dører og laga nye heilt enkle vindauge. Me brukte dei gamle heimesmidde hengslene til dei nye dørene. Listverket er og skifta . Me prioriterte maling i tillegg. Dette er berre tiltak som sorterar under»sminking av lik».

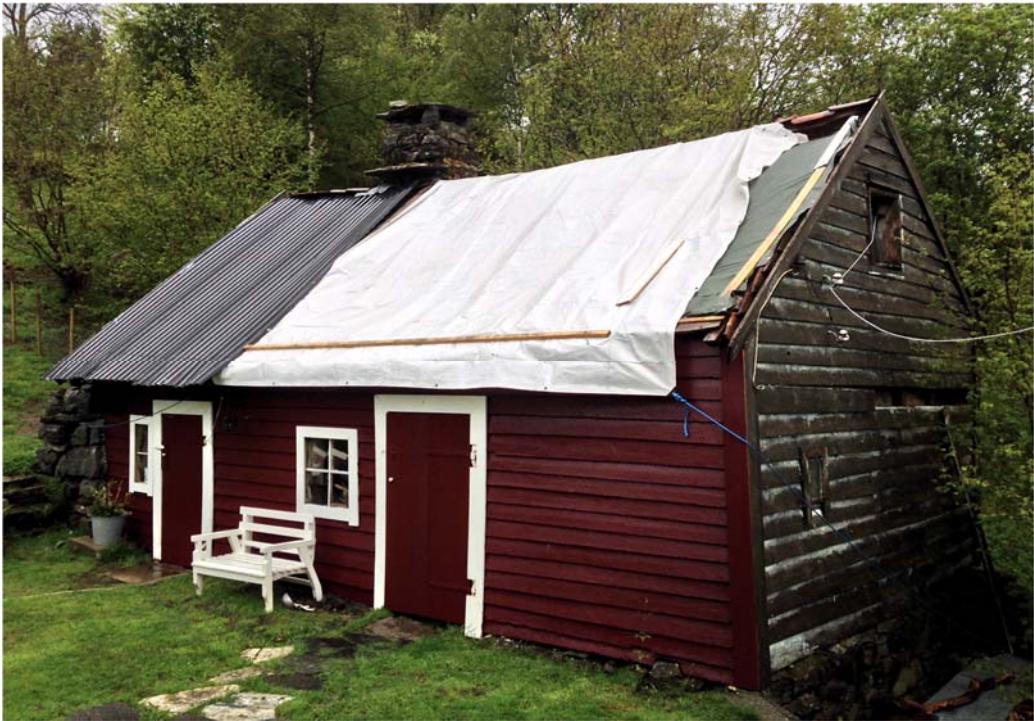
Tilstand 2015

Taket vart skifta ein gong på 80-90-talet, men berre på eine sida, mot vest. På andre sida ligg enno den gamle taktekkinga av enkeltkrumma, uglasert teglstein. Problemet er at undertaket er svært därleg. Sidan takplatene vart teke av stormen tidlegare i år, er taket er inntil vidare tukt med presenning. Det har vore svært store nedbørsmengder i år, og mykje vind, og me har skifta presenning fleire gonger. Heilt tett klarar me ikkje å få det, så me har presenning liggande på loftsgolvet i tillegg. Etter store regnskurer går me opp på loftet og auser golvet. I tillegg set me alle dører opne når det er finvær og vind, så det kan få tørke mest muleg innimellom dei våte slaga. Å halde gamle bygg i live kan vere arbeidssamt!

Taket: Første steg vert å rive resten av eksisterande taktekking, og nokre fleire taksperrer. Me vil prøve å ta resten av taksteinen heil ned, for lagring til seinare bruk. Aluminiumsplatene fjernast. Eksisterande takkonstruksjon må utbetraast slik at han kan bere ny taktekking. Det er nødvendig å sikre konstruksjonen noko før me startar rivinga. Sperrene er så rotne at dei må skiftast for å kunne bere nytt tekke. Takås må og skiftast. Den nye taktekkinga vil me i første omgang skal vere galvaniserte bølgeplater (bølgeblick). Seinare vil me helst leggje oppatt uglasert enkeltkrum teglstien. (Dette har eg erfaring i frå ein anna prosjekt.) Me må dessverre ta ned noko av tømmeret og reisverket, fordi det er gjennomrote. Me skal ikkje fjerne meir enn nødvendig, og så erstatte det som er fjerna med tilsvarande nytt. Det må lagast nytt golv i bege etasjane. Når reisverk, tømmerveggjar og takkonstruksjon er på plass, vert det lagt stålplater på ei side og vonleg teglstein på den andre sida, mot tunet. Så vert arbeidet avslutta med vindskier og takrenner. Til takjobben trengs det mange hender, så eg kjem til å halde dugnad. Eg vil i tillegg hyre profesjonelle handverkarar til å hjelpe oss med å få til alt på rett vis. Alle HMS-krav vil bli fulgt, og me vil bruke stillas.

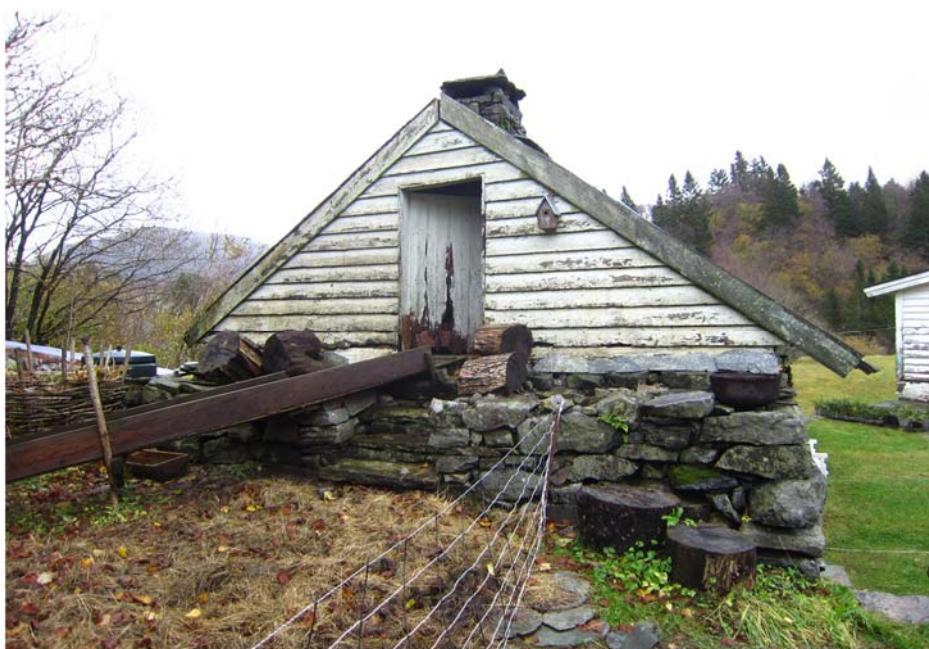
Vestfasade. Her er det trapp og dør til lemen. Her er bordkledning, vindskier og dør i svært dårlig stand. Natursteinsmuren er noko reparert.

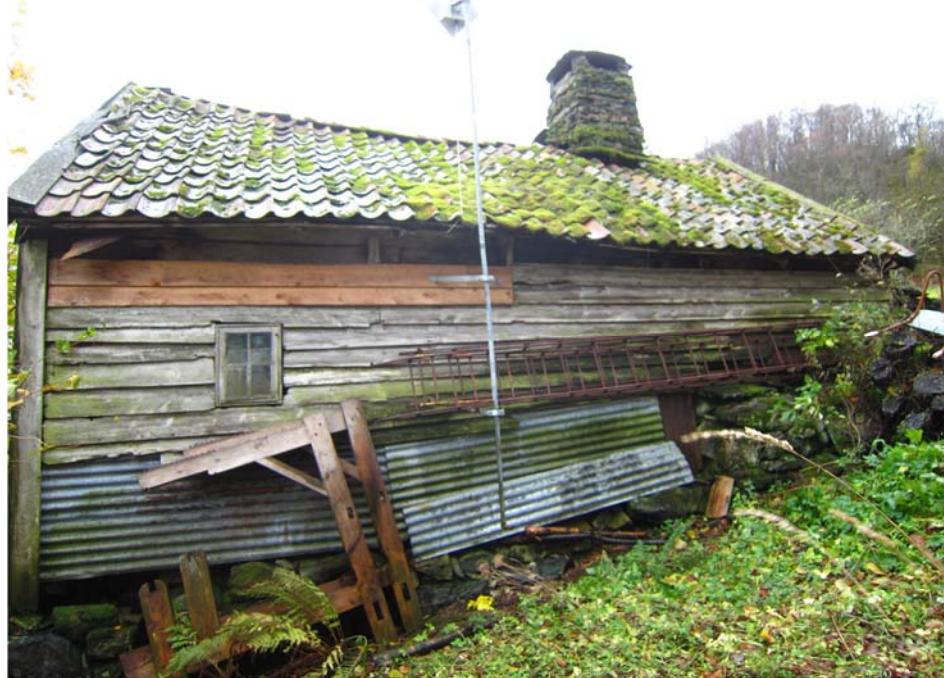
Eldhusets nordvegg. Her rår forfallet sterkt. Taket, som er tekt med enkelkrum uglasert teglstein, står i fare for å rase saman når som helst.

Denne fasaden har utvikla seg til eit konglomerat av tidlegare strakstiltak.

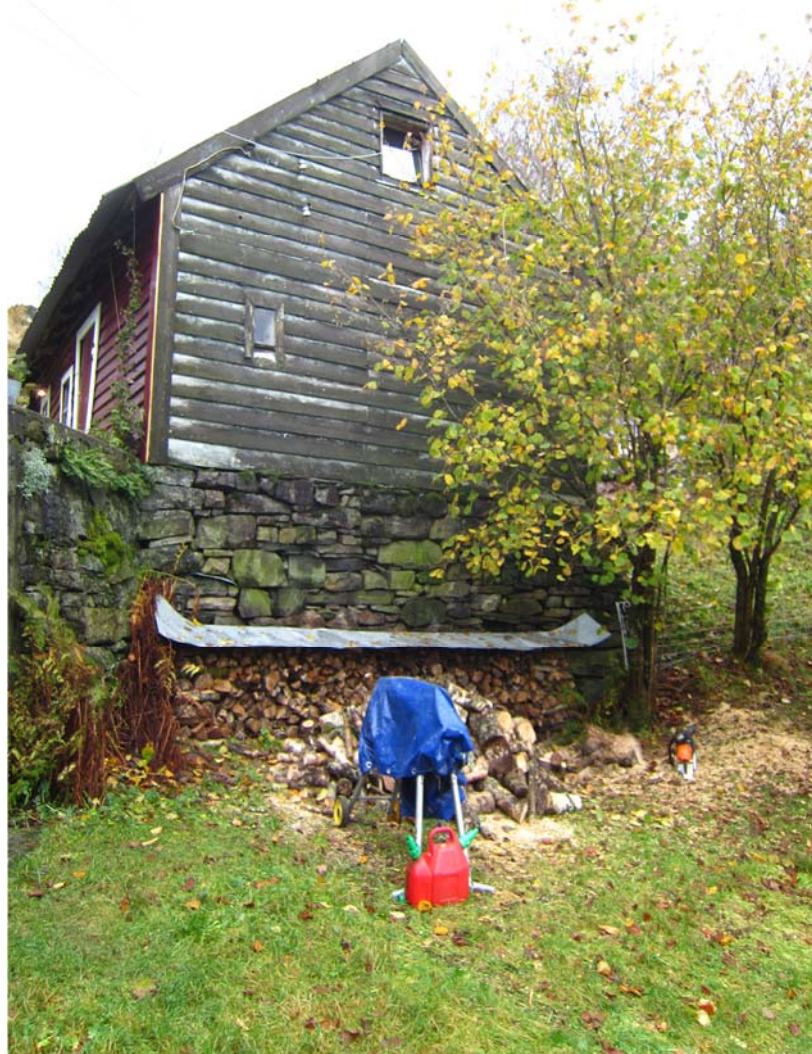
Eldhusets vestfasade ser trist ut med därleg borkldning og vindskier. Muren har byrja å gli ut mot nord. Dette bør stoppast så fort som muleg.

Grunnmuren: Det vert og noko murararbeid i tillegg for å sikra grunnmuren som held på å gli ut. Begge murarjobbene er svært krevjande og vanskeleg jobbar som me vil leige profesjonelle handverkarar til. Me har snakka med Haakon Aase, som er ein svært røynd steinmurar, og han vil gjere jobben. Alle HMS-krav vil bli fulgt.

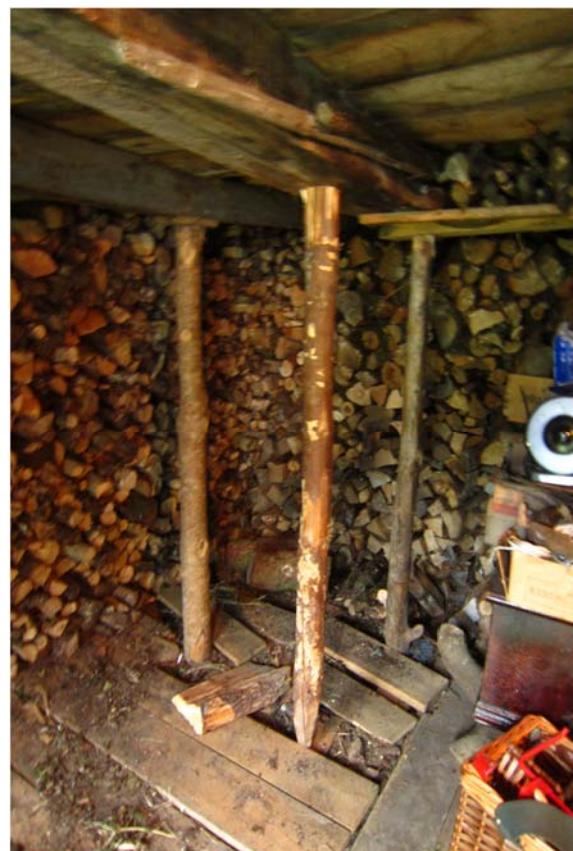
Innvendig støtte for etasjeskilje mellom loft og hovedetasje.

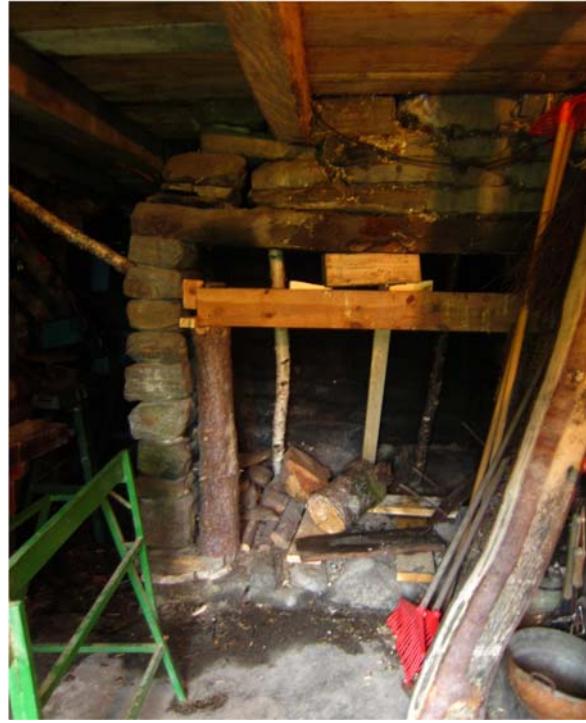
Her har me støtta opp muren i den gamle eldhusomnen. Den rotne ekestokken må skiftast, men dette er ein jobb for profesjonelle . Dette er eit tiltak som hastar og som me meiner må gjerast så fort som muleg.

Eldhusomnen: Omnen står no oppstøtta med stokkar. Bryt omnen saman, vil omnen, muren og heile pipa kolapse. Skjer det vil det verte svært vanskeleg og kostbart og byggje opp att. Muren må støttast opp av fleire jarnstenger, og den rotne ekestokken må fjernast forsiktig og erstattast med ein kopi av liknande treslag.

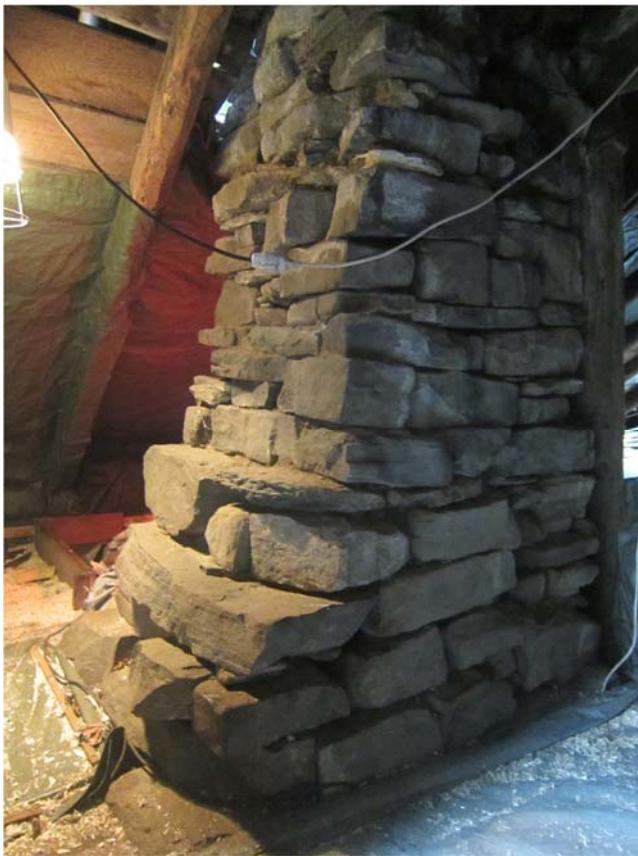
Pipemuren til eldhusomnen slik han går gjennom loftet.

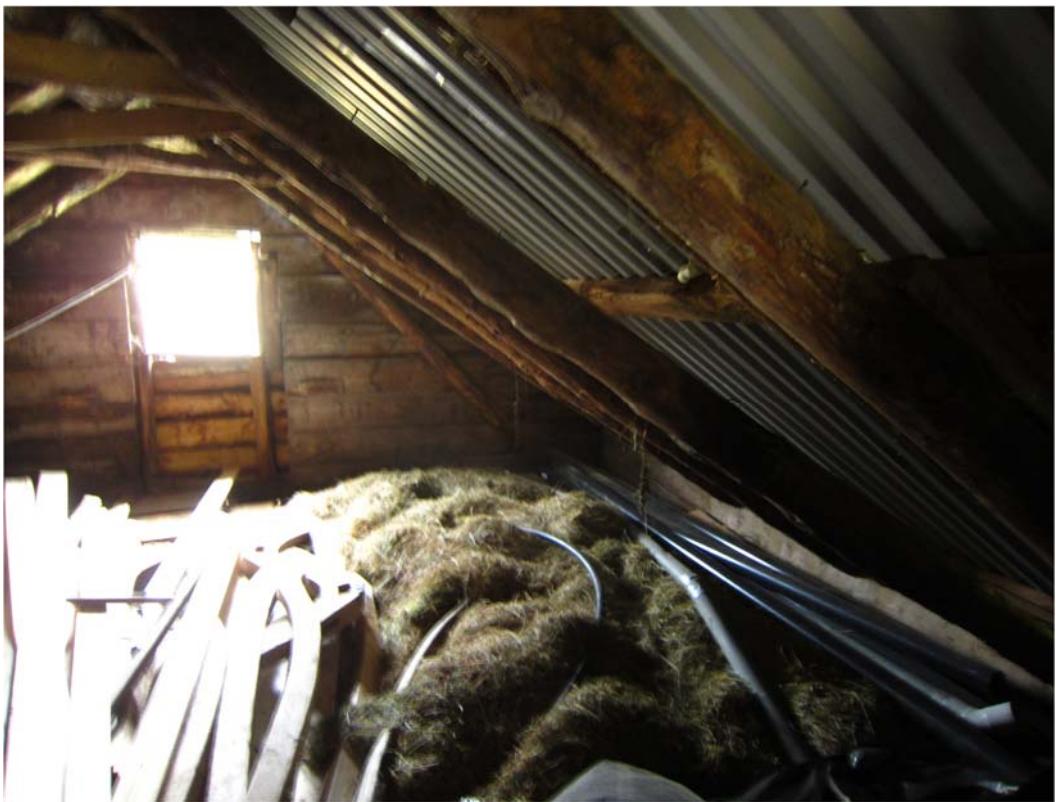
Det store rommet på lemen. Her ser me innsida av platetaket. For å få feste til platene så dei ikkje bles vekk, har me festa lekter mellom platene og takbjelkane for å få spikarslag til feste for takplatene. For å tette hol i platene har me brukt silikon. Sidan bildet vart teke har stormen teke platene, og taket og golvet er tekta med presenning.

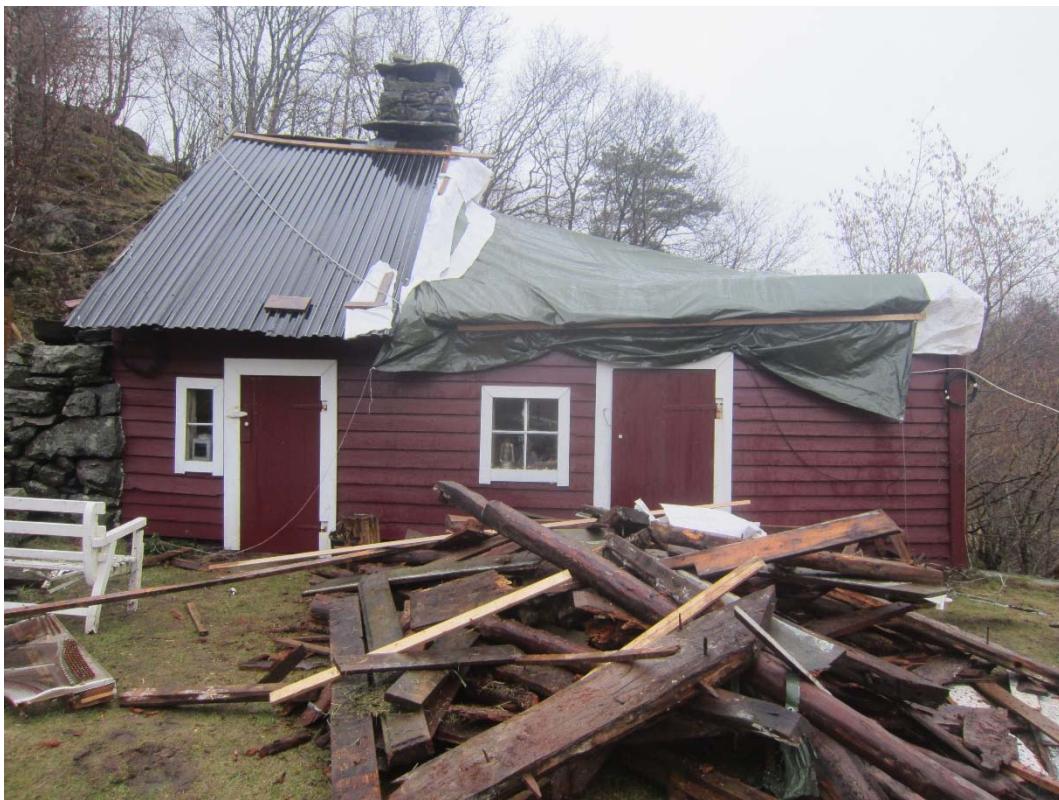
Tilstand 2017:

Sidan eg ikkje har kunne gjort noko med huset siste to åra, har forfallet kome endå lengre. Vind og vanninntrengjing gjorde at eg vart nøydd å rive delar av taket tidlegare i år. Me klarte å ta ned det meste av taksteinane heile. Eg gjorde så nokre tiltak slik at eg kunne strekkje presenning over huset att, for å hindre at meir vatn kom inn. Eg har sett inn ei byggtørke som står og går med litt varme heile tida, på vona om å begrense skadene.
