DERES REF: | VÅR REF: Steinar Øvrebotten  
DOKUMENTKODE: 612417-18  
TILGJENGELIGHET: Åpen

Bergen, 01. februar 2018

## **G.NR 1/57 FLATØY - UTFYLLING I SJØ VED KJELDVIKA SAK 15/2083**

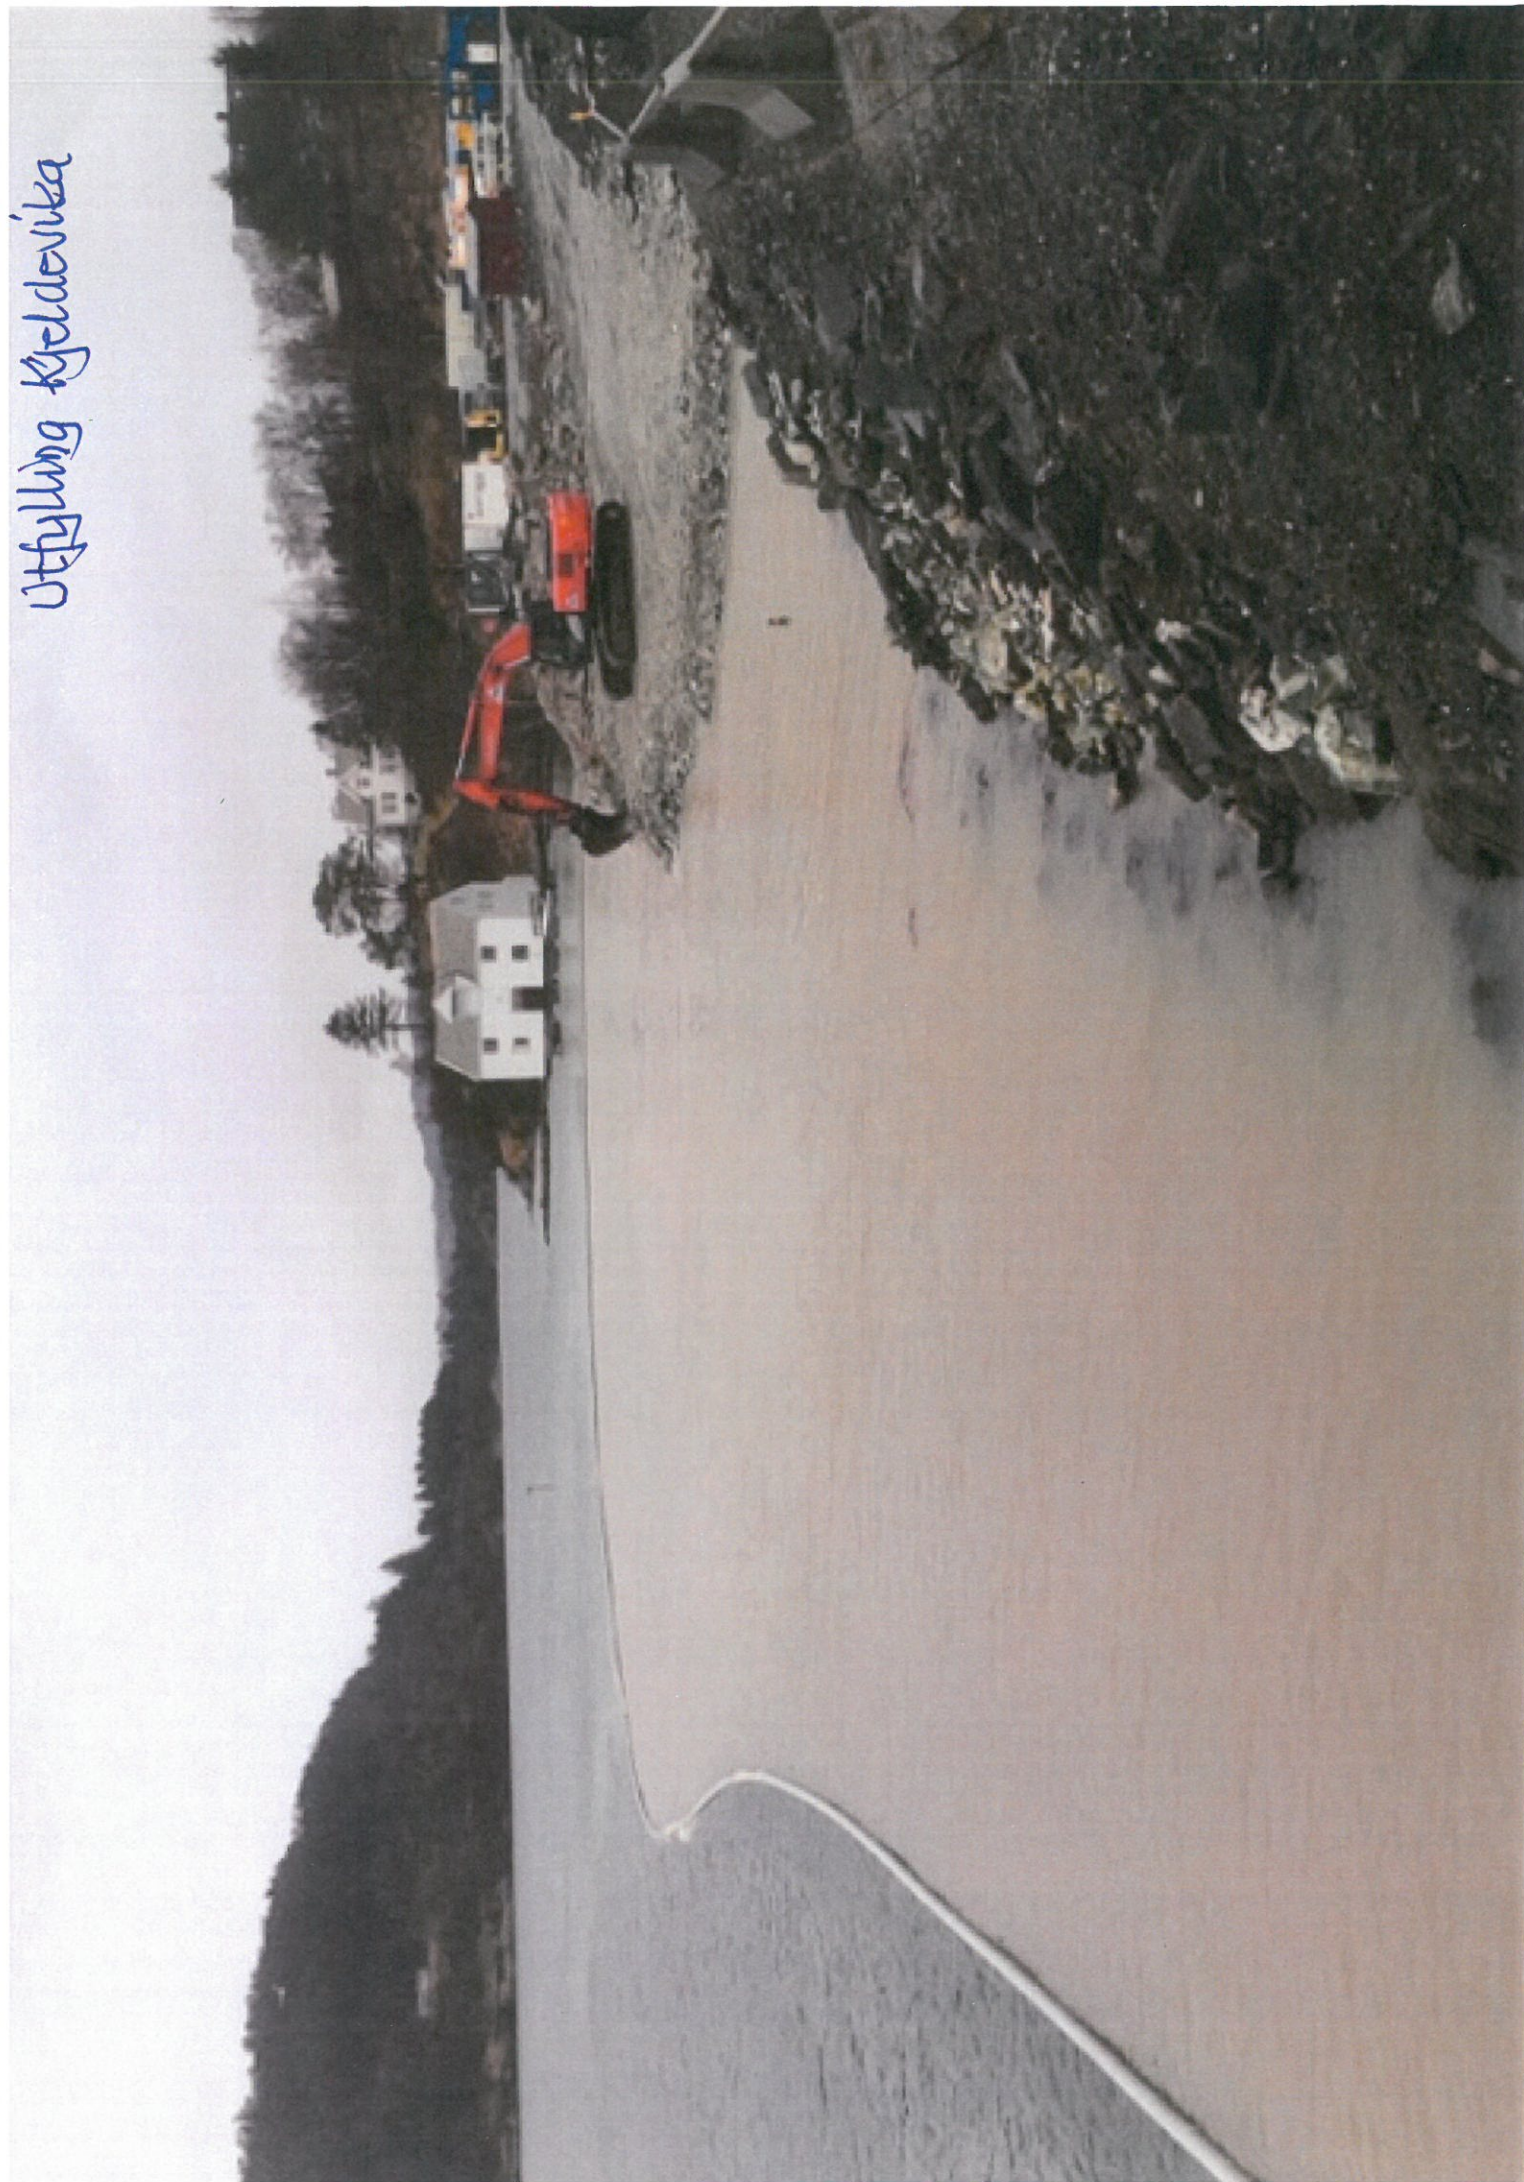
Utfylling Kjelddevika

Siltgardin har vært utplassert i hele anleggsperioden ved utfylling av stein i sjø og har fungert effektivt i forhold til å stoppe finstoffspreddning som eksemplifiseres via vedlagte bilder tatt under utfylling og ca 16 timer etter avsluttet utfylling.

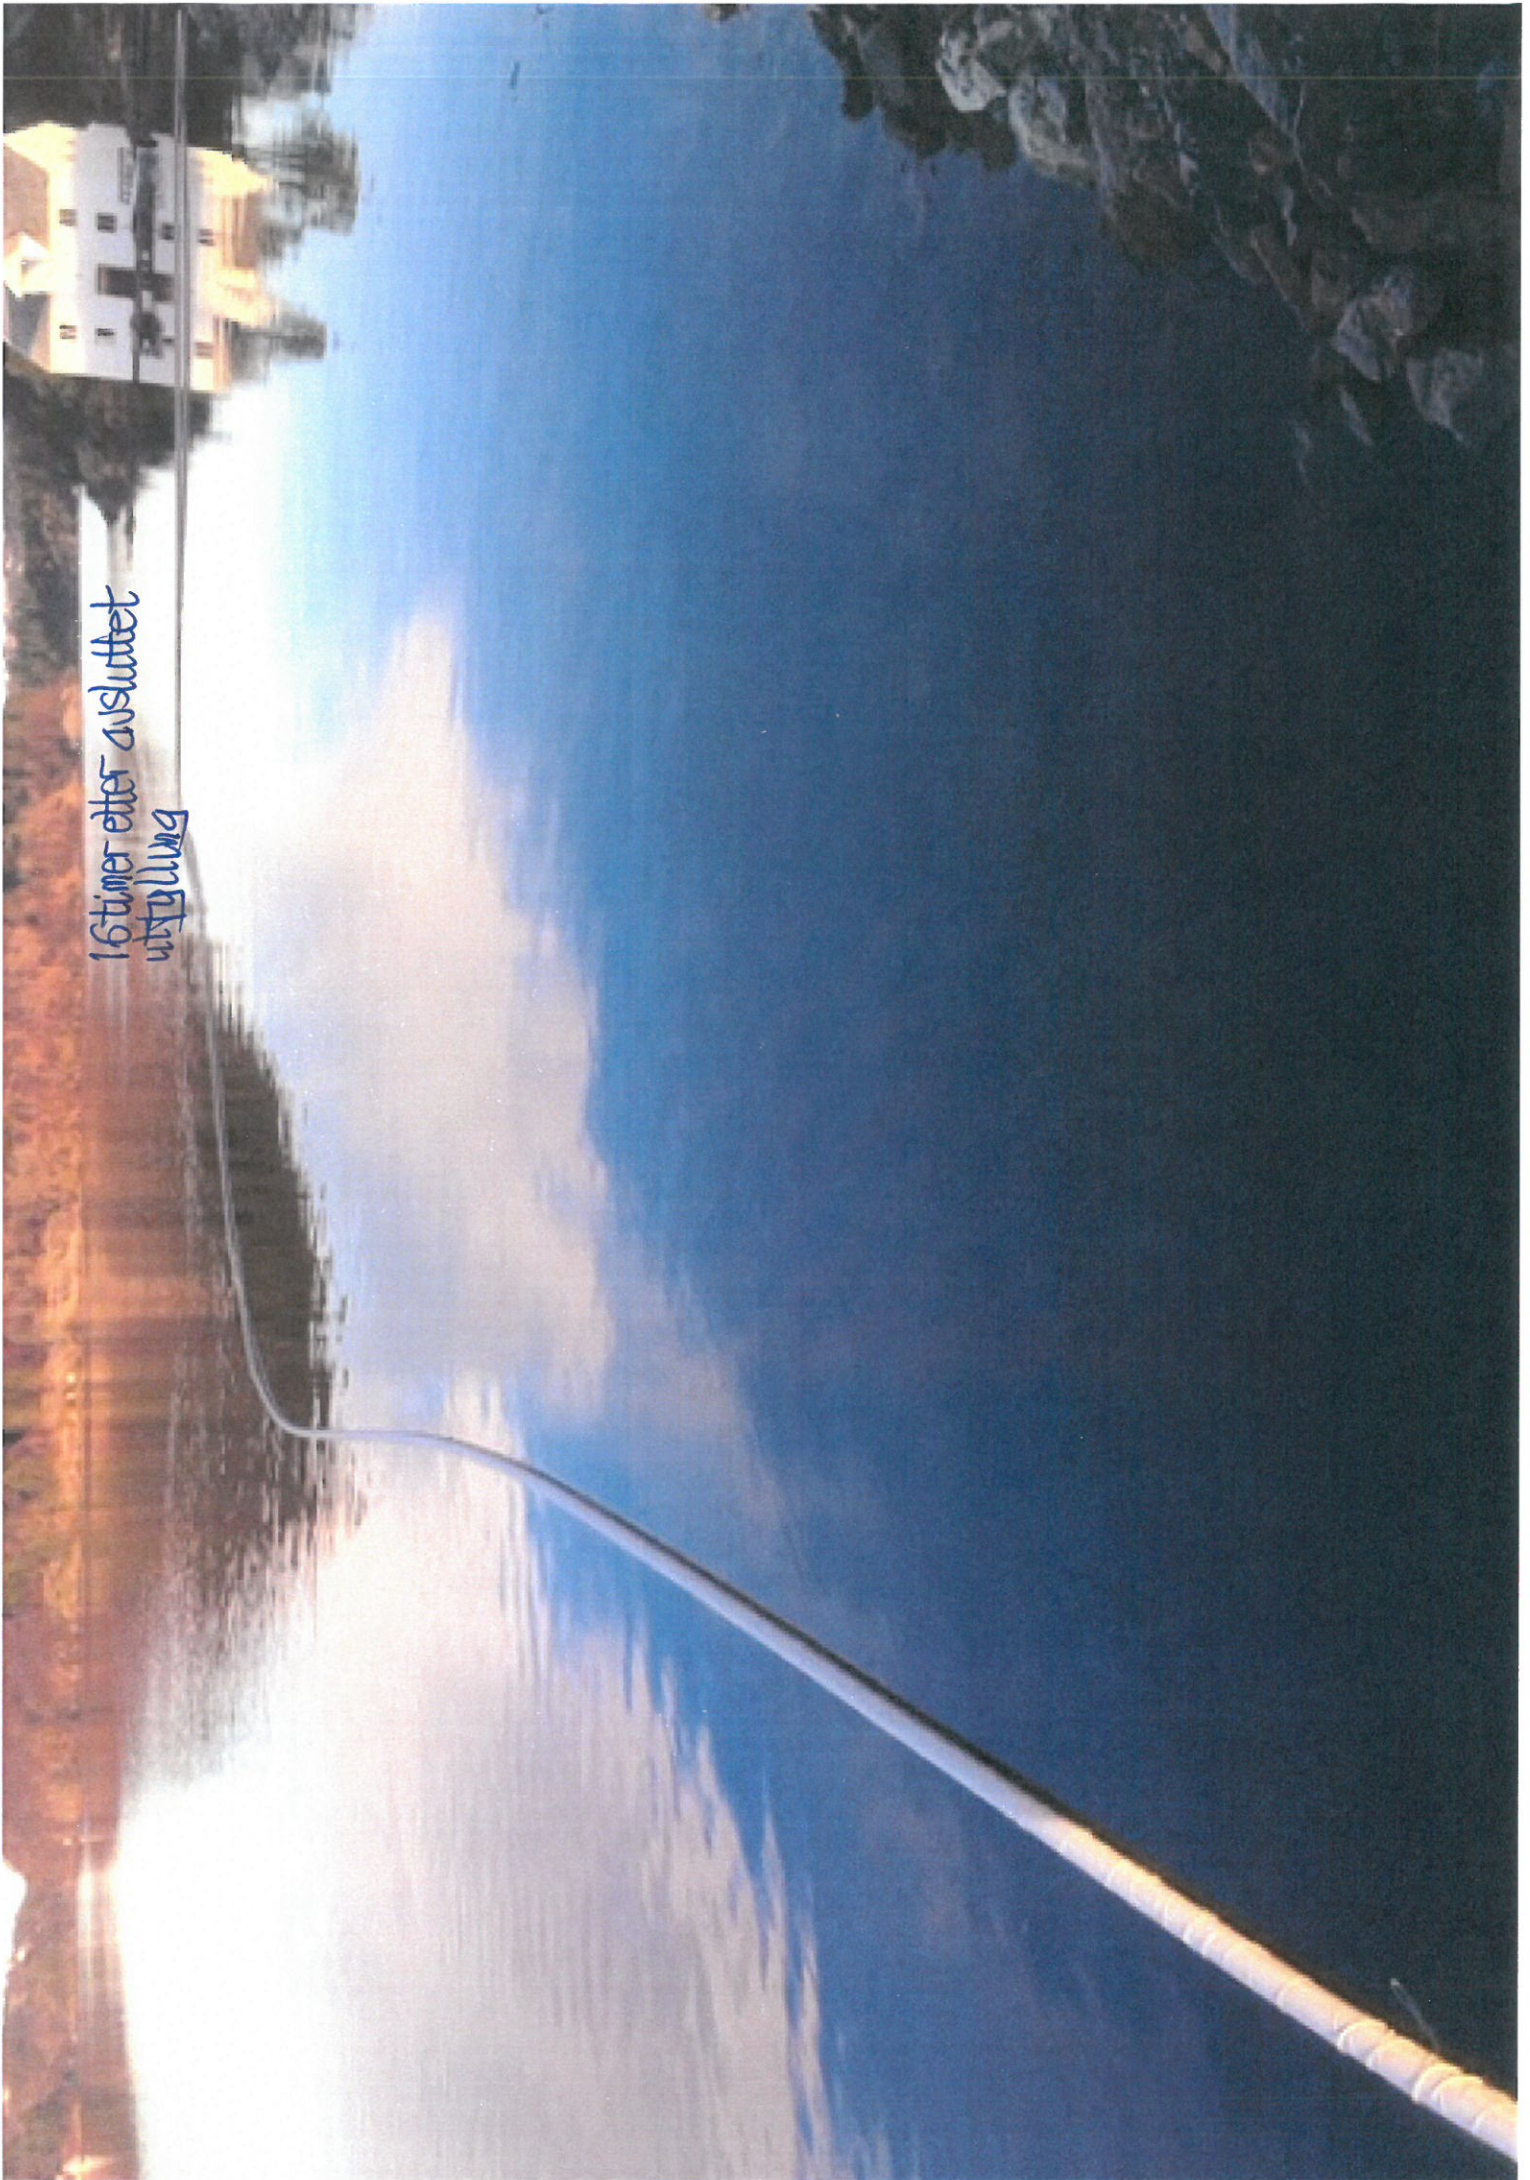
Annen metode har ikke vært praktisk gjennomførbar og bildene viser at finstoffet er effektivt stoppet av siltgarden.

16 timer etter avsluttet  
utstylling

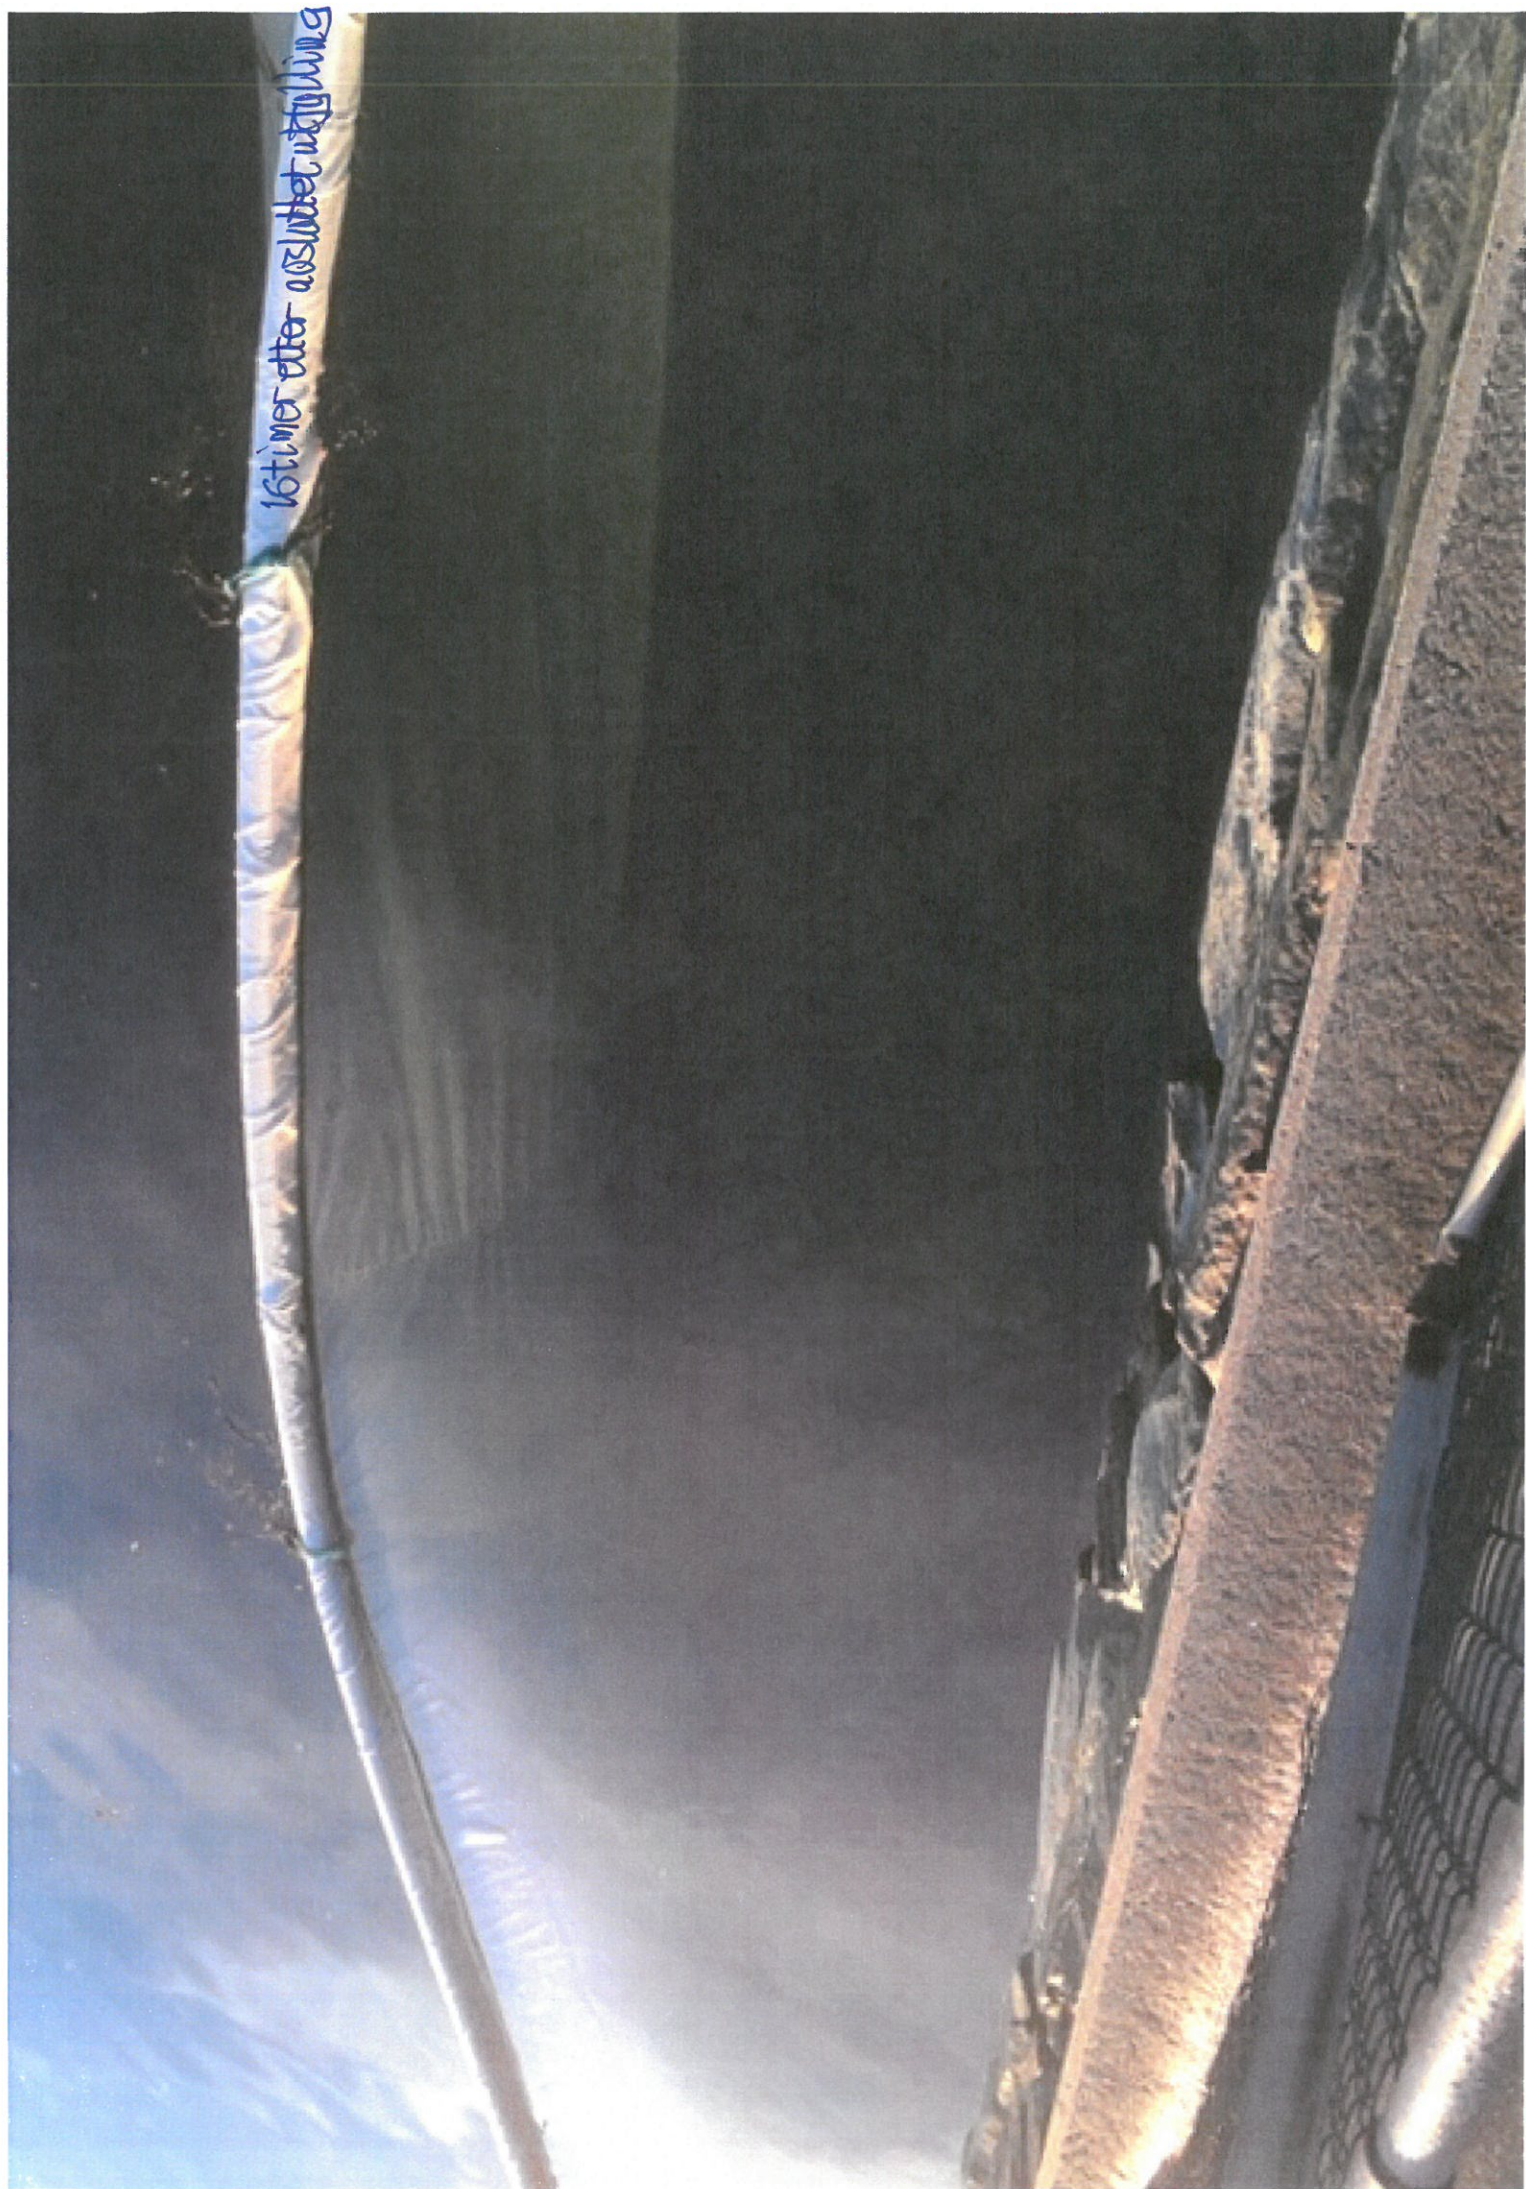
16 timer etter avsluttet utgraving
