Jordkjellar på Husebø
Istandsetjing/restaurering
Tilstandsvurdering dokumentasjon

Haakon Aase Tørrmuring, Litlebergen 29, 5918 Frekhaug, e-post: haa-aase@online.no, telefon: 918 71 129

Jordkjellar på Husebø

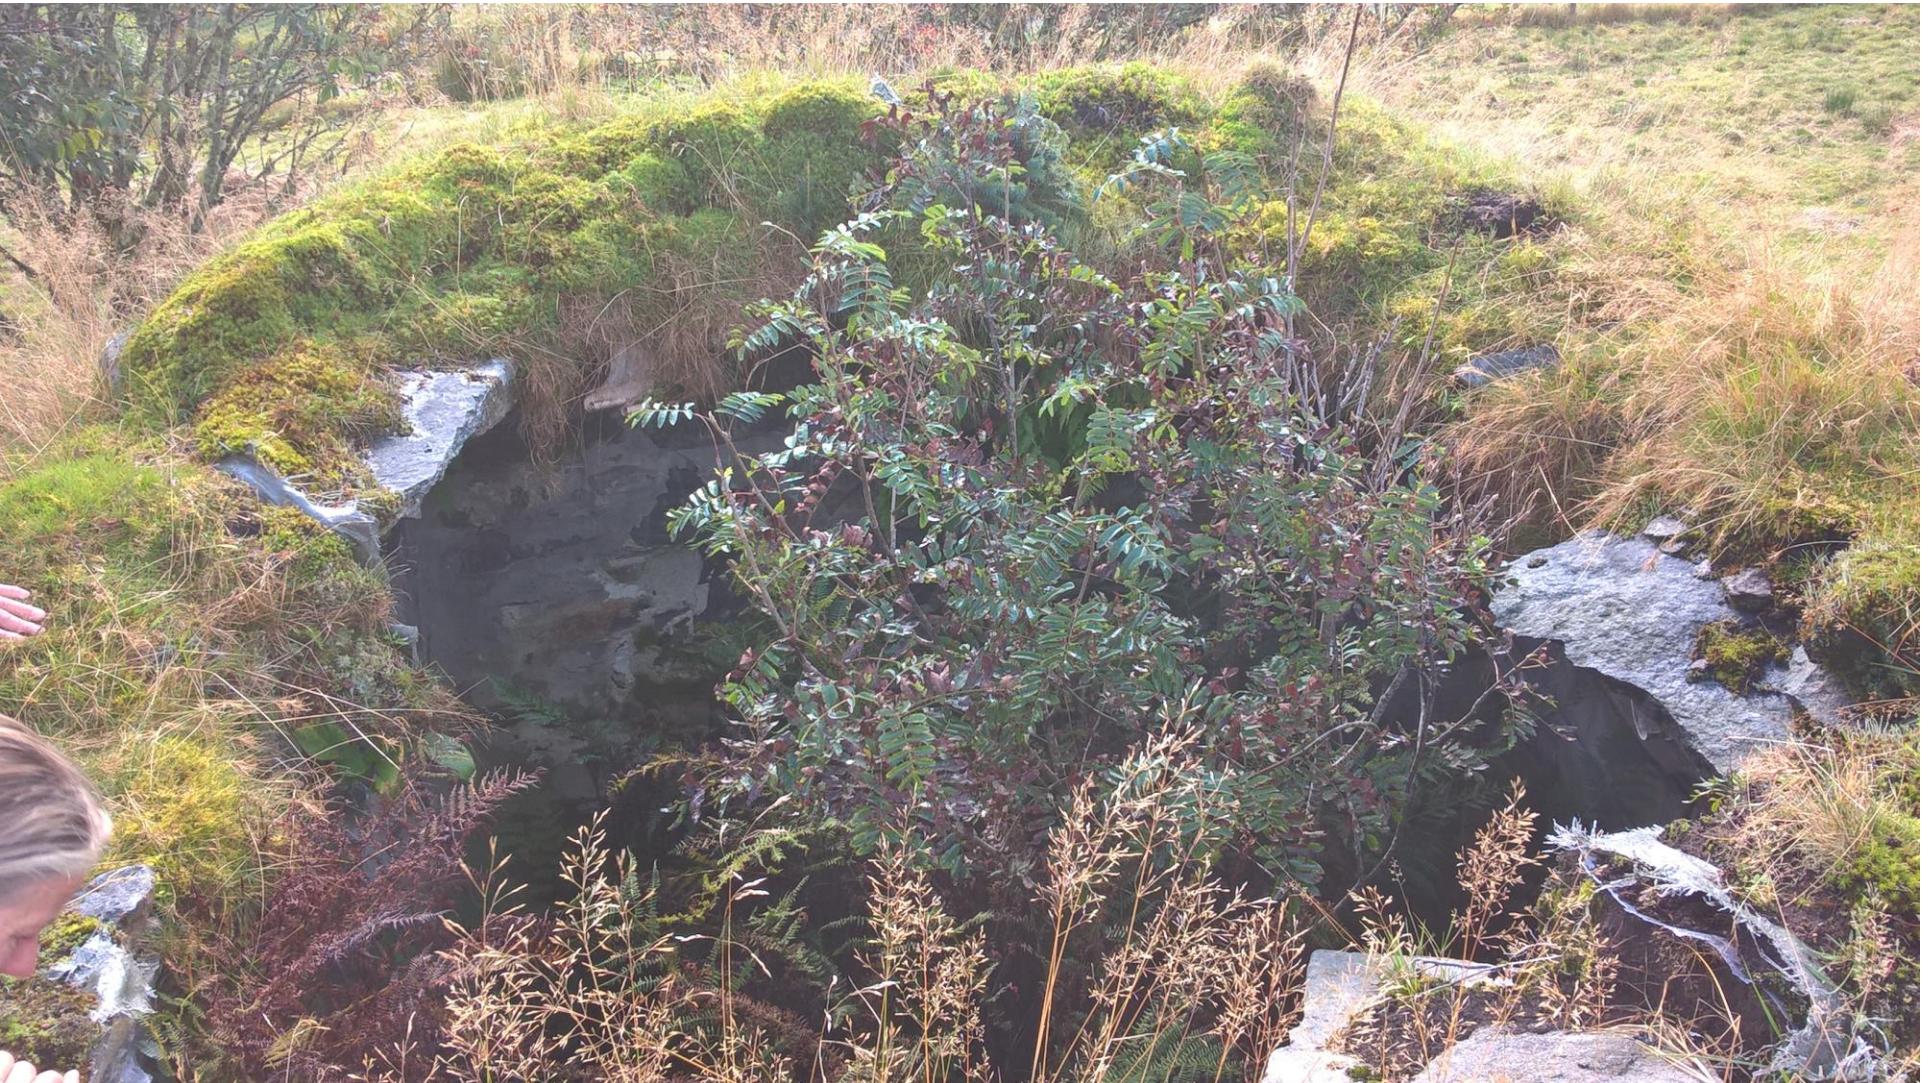
Jordkjellaren på Husebø, gnr 54,
bnr 11.
Mangler
toppheller og
noko av det
utkraga
murverket øvst.
Ingen kjenner
grunnen til at
tilstanden er
som han er.
Sjølv om ein
står andsynes
ein betydeleg
skade, er det
knapt rett å
seia at
bygningen er
ein ruin. Det
som står att, er
i forbausande
god stand.

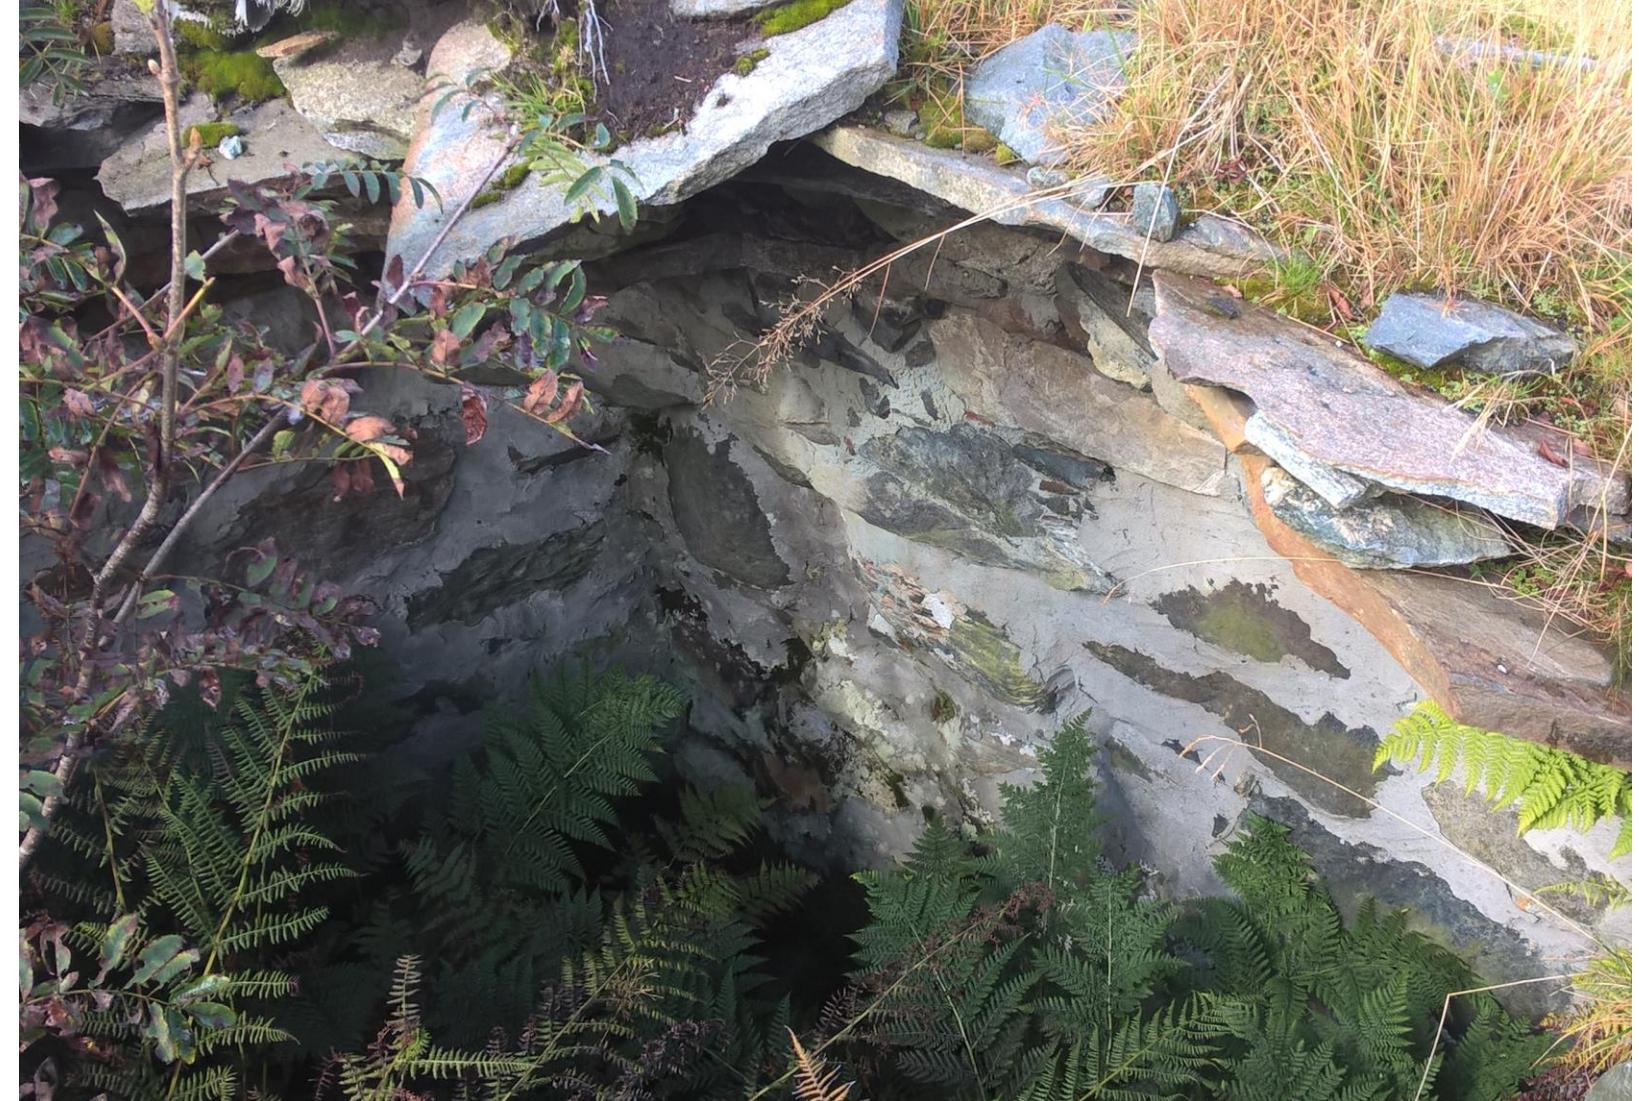
Smoget, inngangspartiet

Opp til dei øvste hellene på bildet er veggene noko utkraga, men ikkje mykje. Utkraginga startar for i 180 – 200 cm høgd. Dei øvre skifta er ein del skipla.

Som vanleg er, er det lagt mørtel i fugene for å halda skadedyr ute.

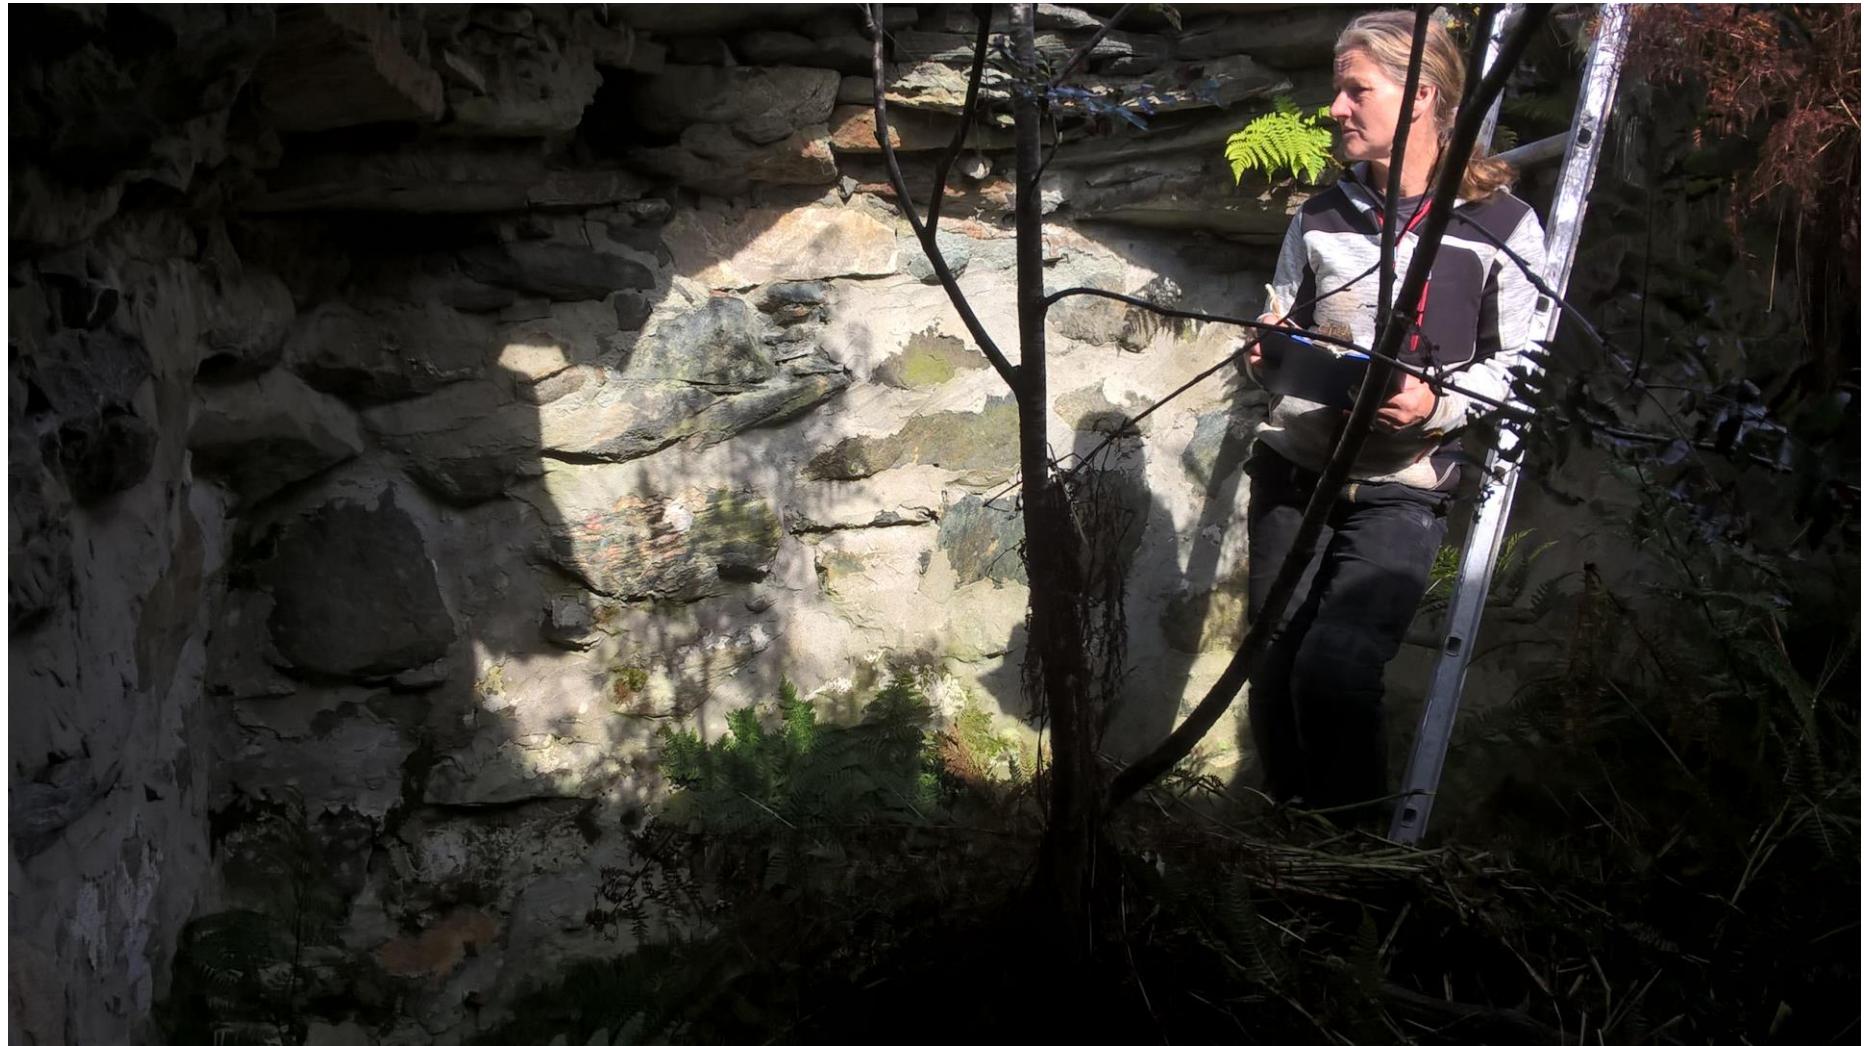
Innvendig i jordkjellaren

Veggene i jordkjellaren er rimeleg heile og uskadde. Etter at taket blei borte (rasa eller teke bort), har vegetasjonen fått rimeleg fritt spelerom.

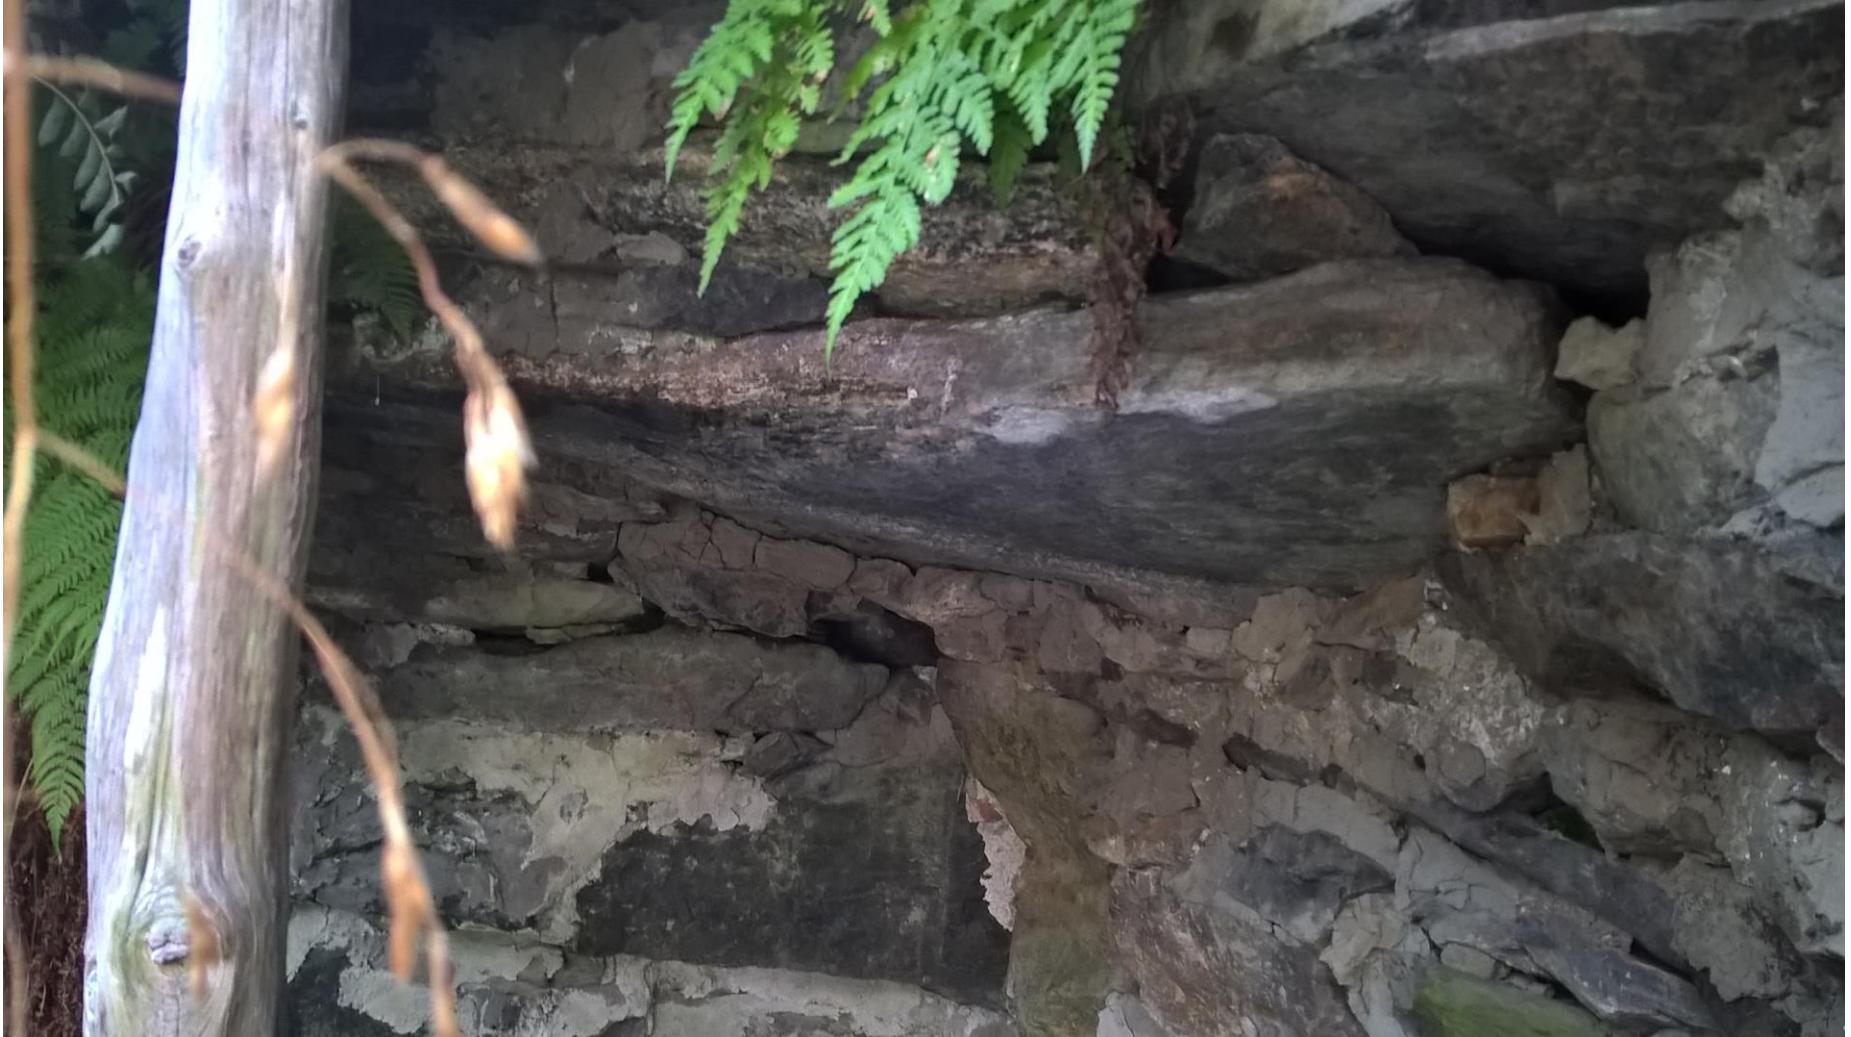
Innvendig i jordkjellaren

Murverket i utkraginga er i rimeleg god stand. Hellene er godt plassert, med gode uthall. På fotoet ser ein både leire- og kalkmørtel.

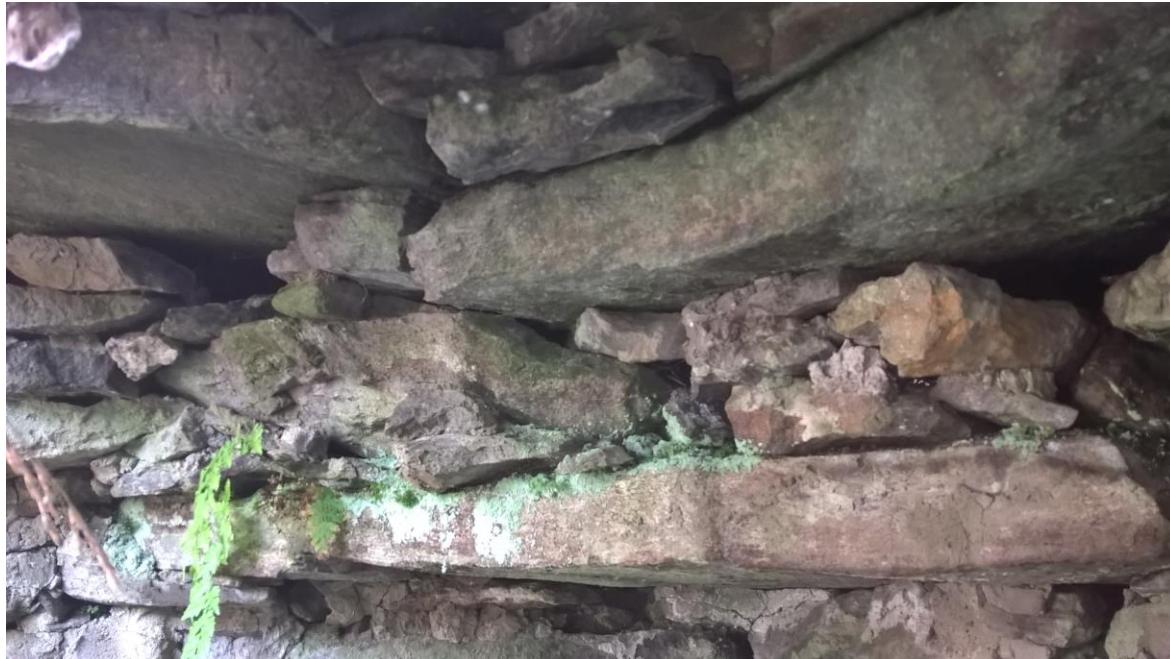
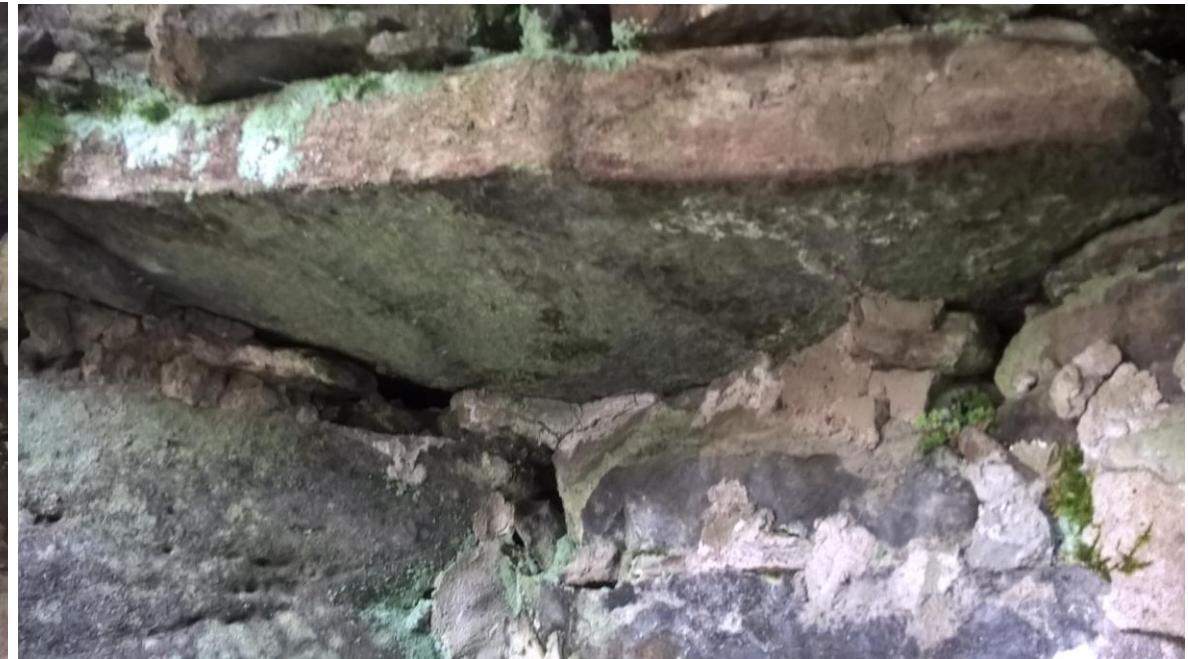
Inne i jordkjellaren

Fleire detaljar frå utkraginga. Døma viser den typiske kombinasjonen av flate heller og «ugrei» Stein i utkraginga. Arbeidet er vel utført, og ein ser at det er lagt vekt på godt uthall for å hindra vassinntrenging i kjellaren.

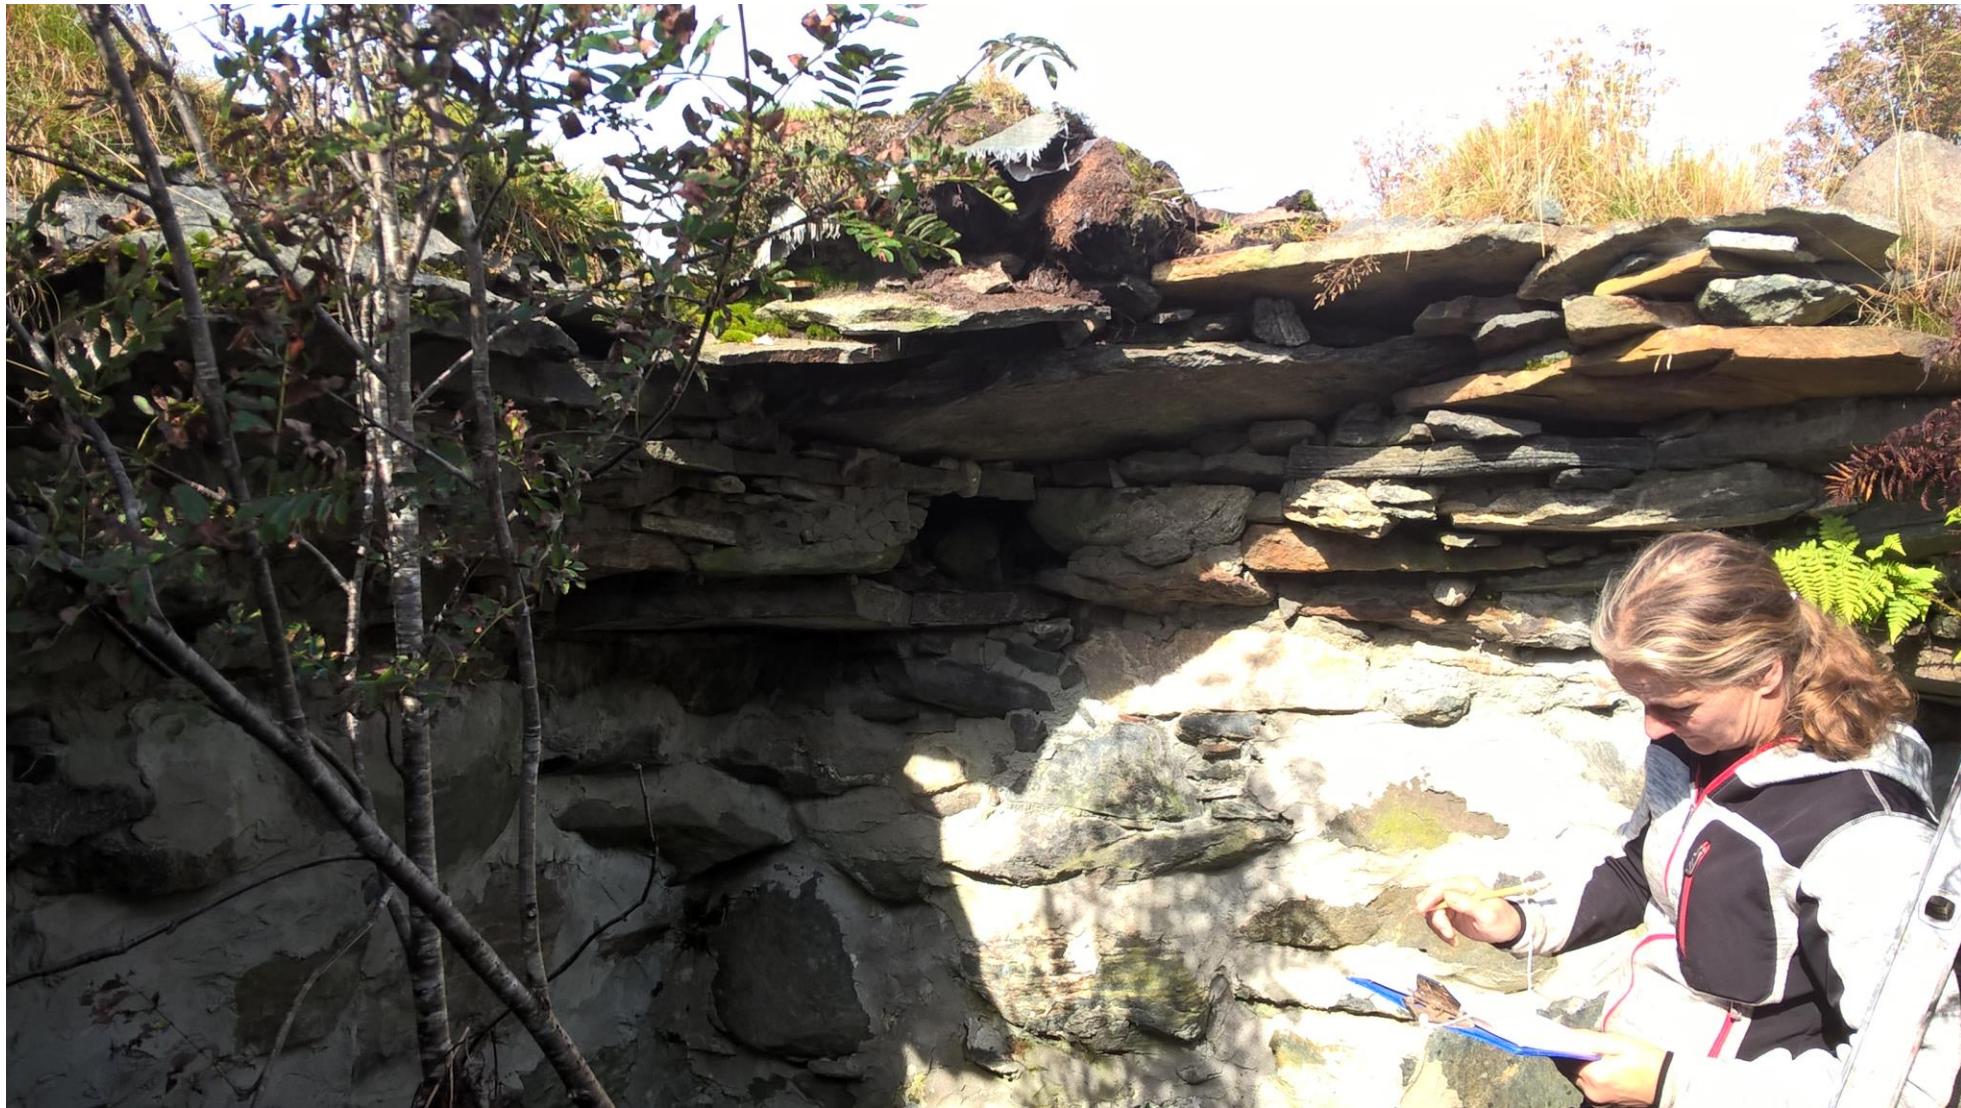
Vegg med begynnande utkraging. Veggen rimeleg rett opp til i underkant av to meters høgd før utkraginga begynner.

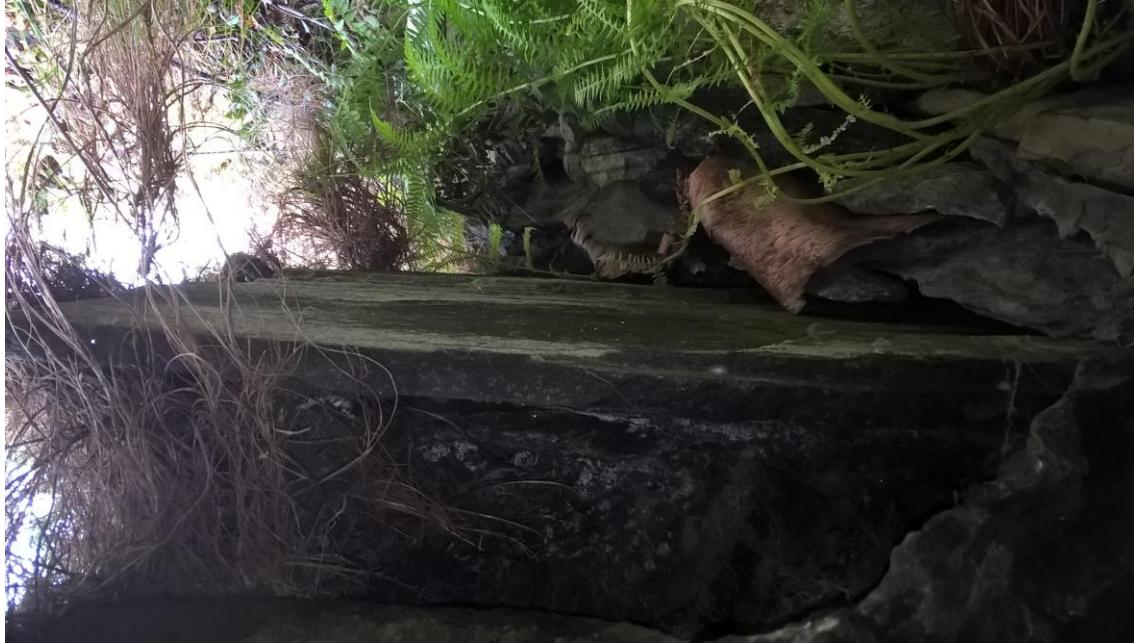
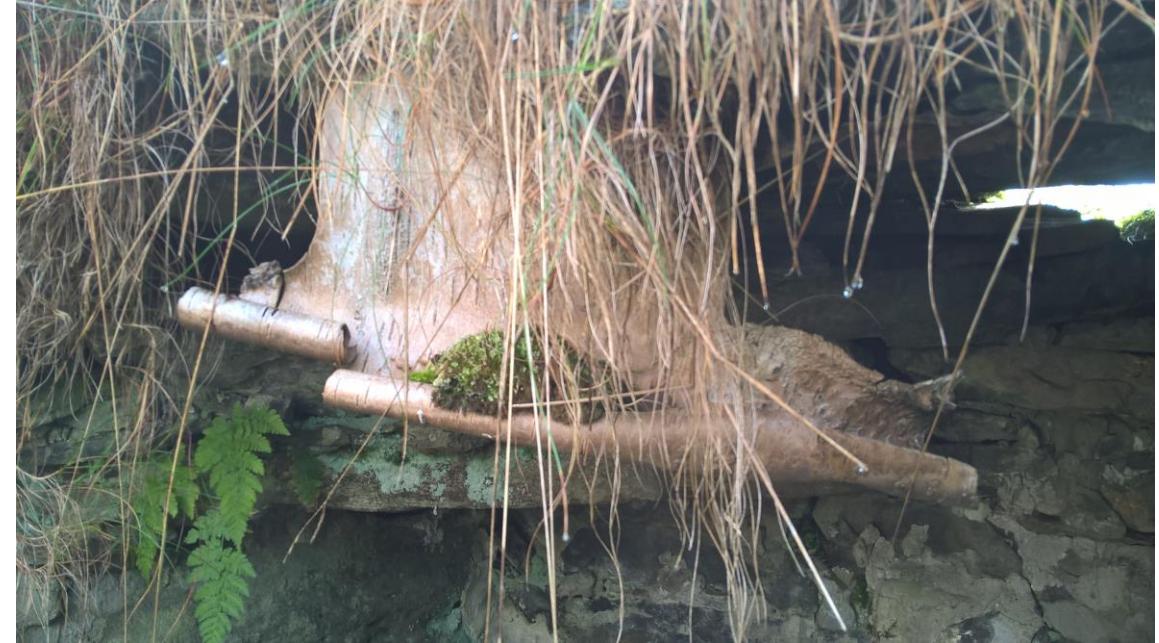
Stein, jord og never

Bjørkenever er brukt som tettande lag mellom steinheller og jordoverdekning.
