**Fra:** Thomas Tysseland <thomas@tyark.no>  
**Sendt:** 4. juli 2018 13:31  
**Til:** Marianne Aadland Sandvik  
**Kopi:** Christian Fuglseth  
**Emne:** Elvaåsen svarbrev på momenter  
**Vedlegg:** Innmåling parkering BK09.DWG

Viser til søknad om bruksløyve for hus 20 og 22 på BK09. Kommunen har vore på synfaring på eigedomen i dag. Det er fleire tilhøve på eigedomen som må forbetraast før vi kan gje bruksløyve.

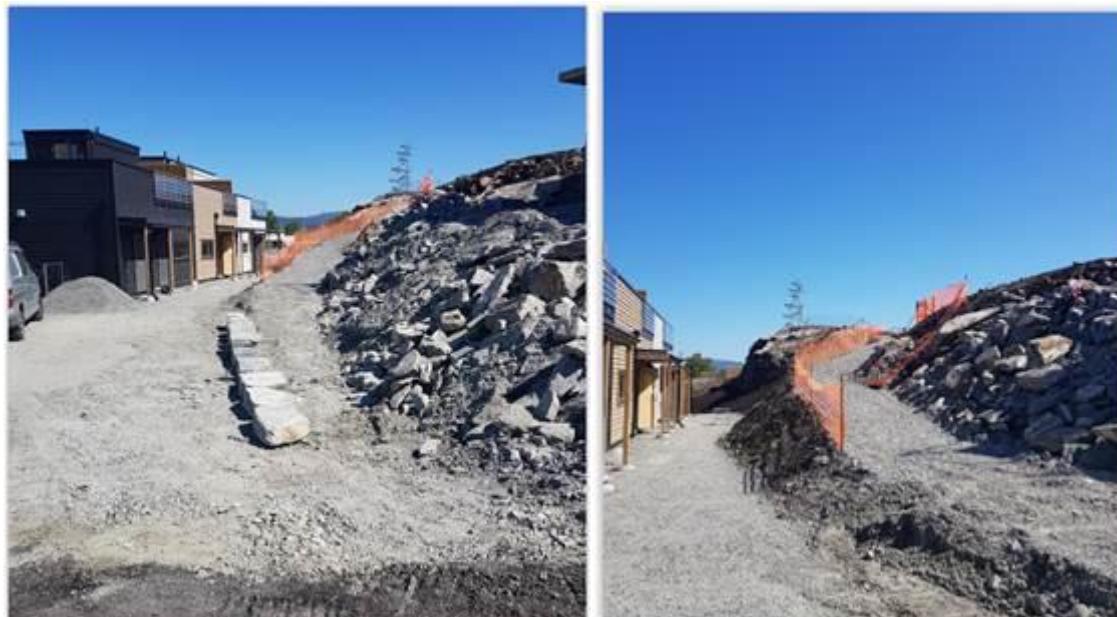
- Gangveg G03 må vere tydeleg delt frå parkeringsplassen til BK09, viss ikkje kjem deler av gangvegen til å bli nytta til parkering. Plassering skal vere som vist på kartet under.

Se vedlagt bilde som viser skille mellom gangvei og parkeringsplass, denne er også innmålt og vedlagt i teikning under som ASBUILT og DWG.

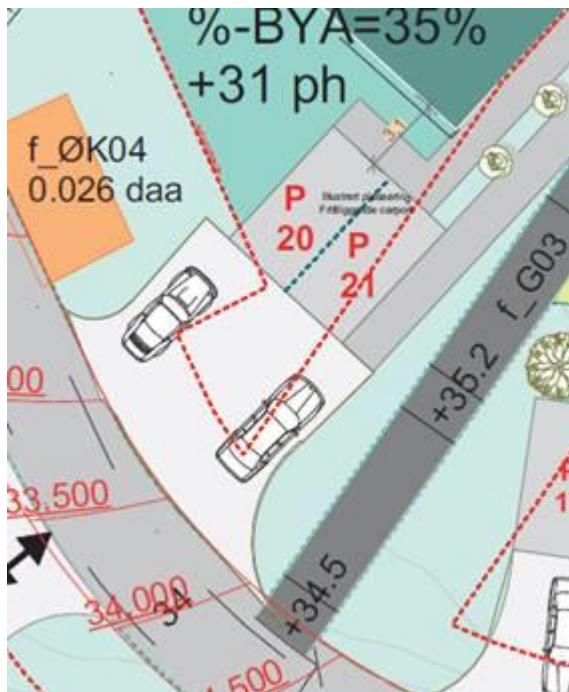
OMSØKT:

- Det må dokumenterast at parkeringsplassen til hus 20 og 21 er opparbeida som vist på kartet under.

Parkeringsplass er ikkje opparbeid som omsøkt, men tilpassa terren og vei i den grad det er mulig i forhold til omsøkt, Carporter er ikke bygget og vedlagt ASBUILT dokumenterer brukbarheten med parkeringsplassene.

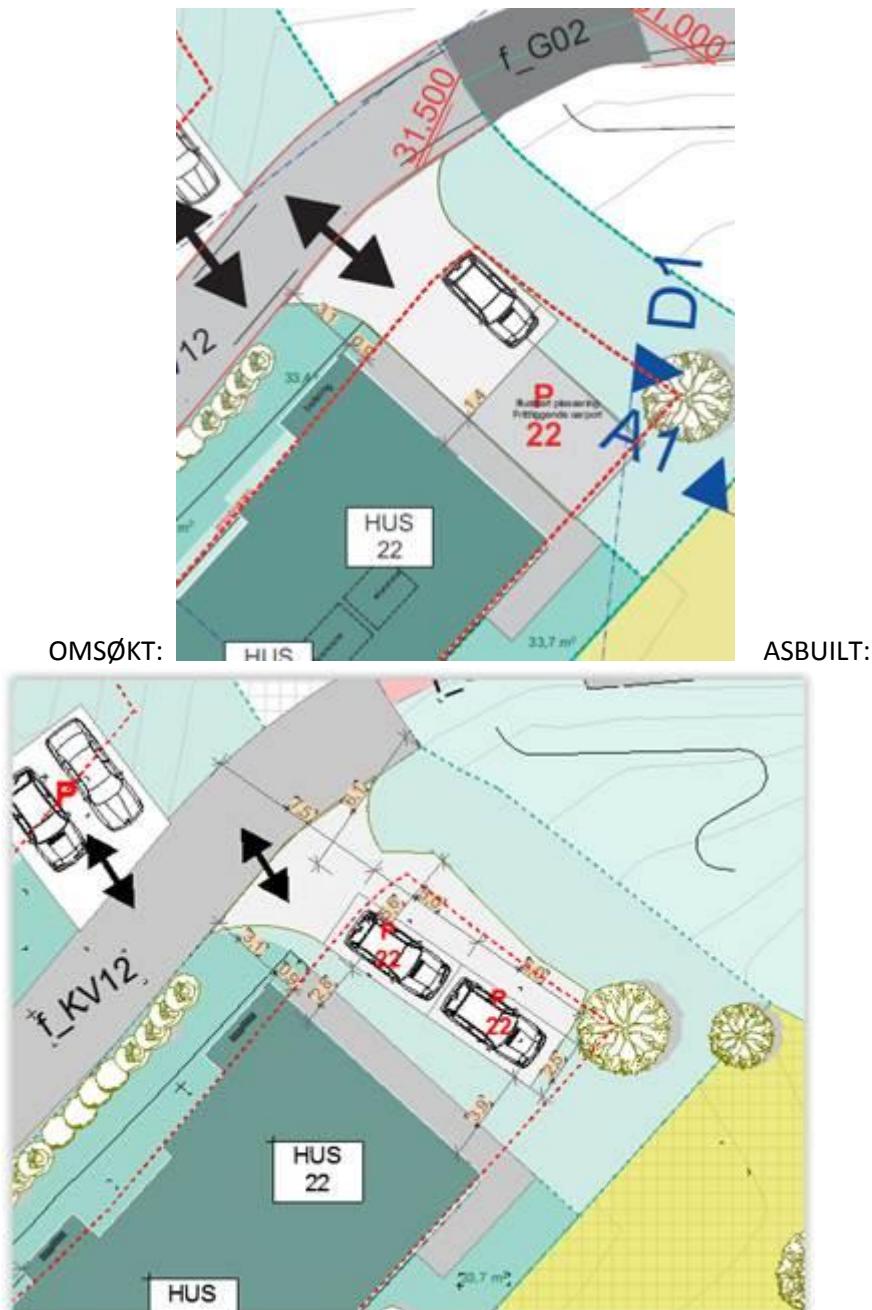
- Vidare må det dokumenterast at parkeringsplass for hus 22 er opparbeida i samsvar med gitt løyve. Gitt løyve viser parkeringsplass 1,4 meter frå husveggen. Sakshandsamar målte ei lengd frå husveggen til parkeringsplassen på ca 4,5 meter. Plassen har i tillegg ei breidd på ca 4,5 meter og ei lengd på ca 5 meter. Dette er ikkje i samsvar med gitt løyve. Sjå kart under. Ein må kunne snu på vegen utan å kome i konflikt med gangveg G02.

Vedlagt ASBUILT dokumenterer brukbarheten med parkeringsplassene til hus 22, Carport er ikkje bygget. Det er i den samanheng god plass utan å måtte benytte G02.

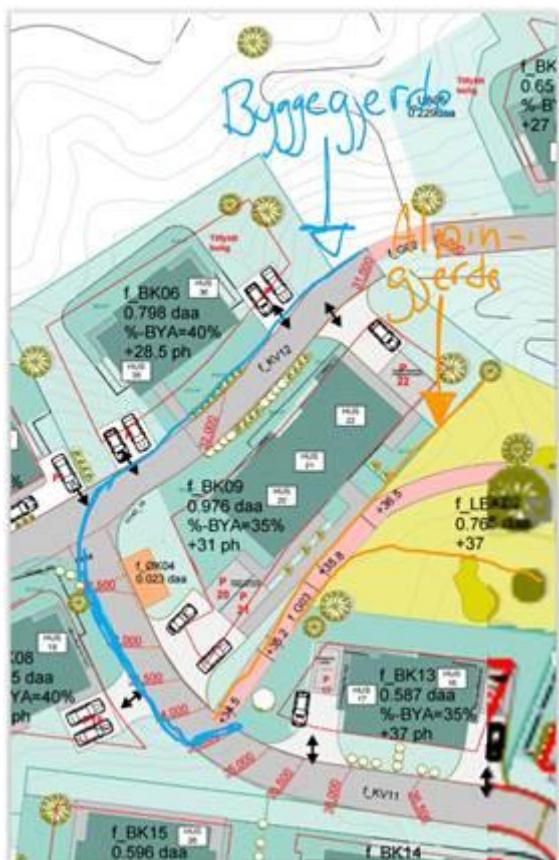
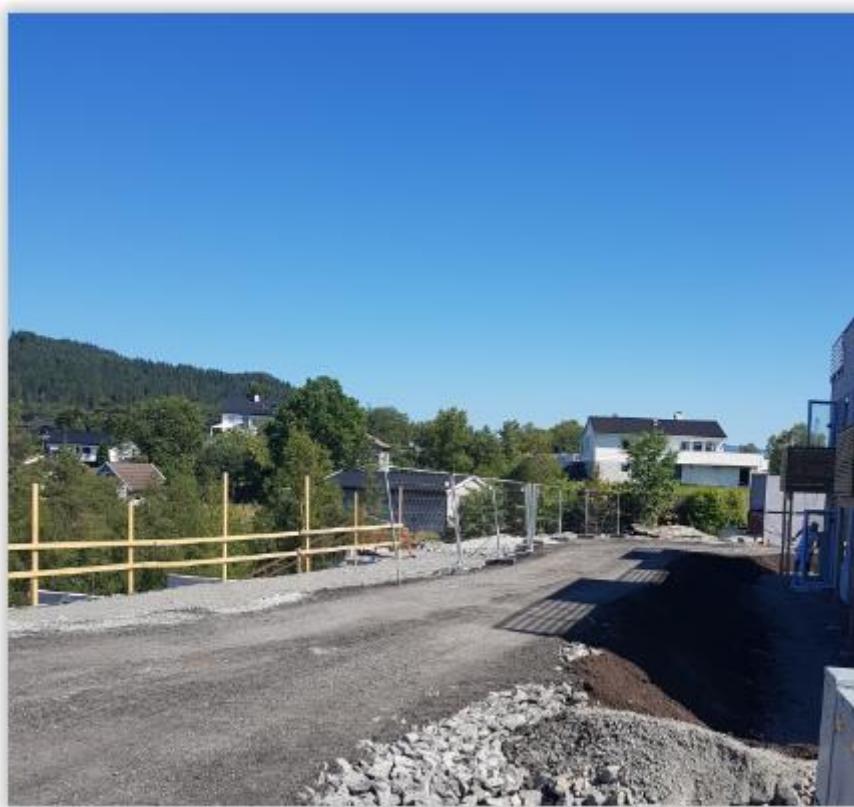
- Vidare er skråningen frå Lek02 og ned mot UA01 for bratt. Viss den skal vere slik den er i dag må det settast opp eit permanent gjerde på toppen. Sjå biletet under.
- Sikring av byggeplass. Vi kan ikkje sjå at det er gjort tiltak for å sikre BK09 mot byggeområda rundt. Vi viser då særleg til sikring mot BK 06, 07, 08 og 13. Sikring som vist på biletet under er ikkje tilstrekkeleg:

[Se bilder av påbegynt sikringsarbeider og skisse på ferdig sikret område.](#)
