## NOTAT

OPPDRAG	<b>Detaljregulering fv. 564 Frekhaugkrysset, inkl. utbetring av fv. 244</b>	DOKUMENTKODE	617038-RIG-NOT-004
EMNE	Tilstandsvurdering av tørrmurer, vurdering av masser og geoteknisk rådgivning	TILGJENGELIGHET	Åpen
OPPDRAGSGIVER	<b>Statens vegvesen Region vest</b>	OPPDRAGSLEDER	Toril Amundsen
KONTAKTPERSON	Eva-Beate Rundereim Torsvik	SAKSBEHANDLER	Michael Fuglestrand Myhrvold
KOPI		ANSVARLIG ENHET	10233011 Geoteknikk Vest

## SAMMENDRAG

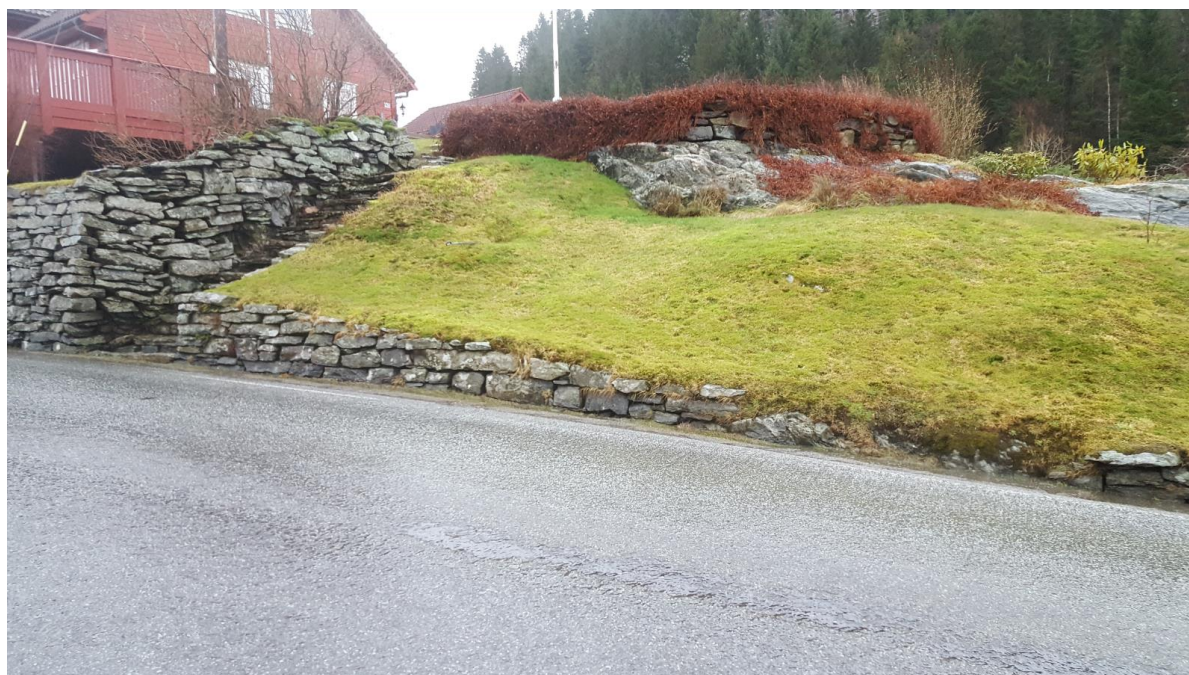
Muren består i hovedsak av ordnet stein med relativt lik størrelse på stein ved fot og ved topp. Høyden ble målt til å være opp mot 210 cm fra bakkeplan til topp. Det er ukjent hvordan murene er fundamentert og hvor dypt under terreng fundamentet ligger. Observasjoner av berg i dagen kan tyde på at deler av murene kan være fundamentert på berg, se Figur 3-1. Målinger av murtykkelse

Figur 3-1: Observasjon av berg i dagen i område med tørrmur.

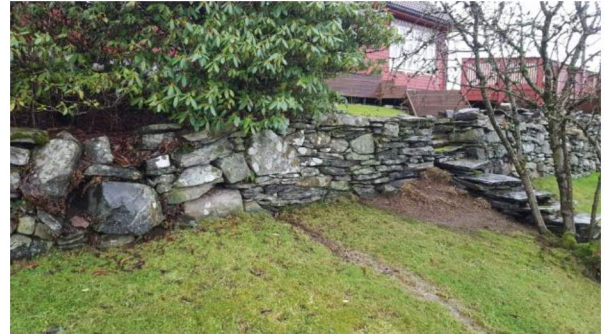
Figur 3-5: Bildet viser observert skade/utrasing i del av mur med begrenset høyde.

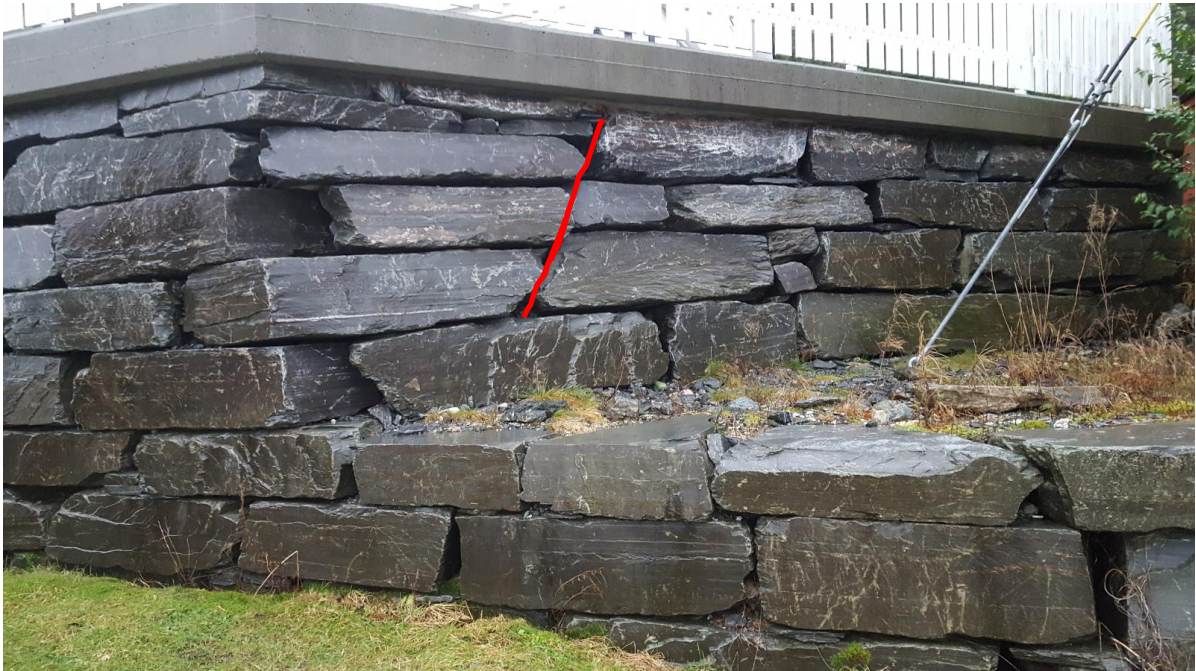
Figur 3-6: Bilde viser område av muren med dårlig forband (bandtjuv indikert med rød strek). Endeavslutningen (hjørnet) på muren er også dårlig utført i dette området.

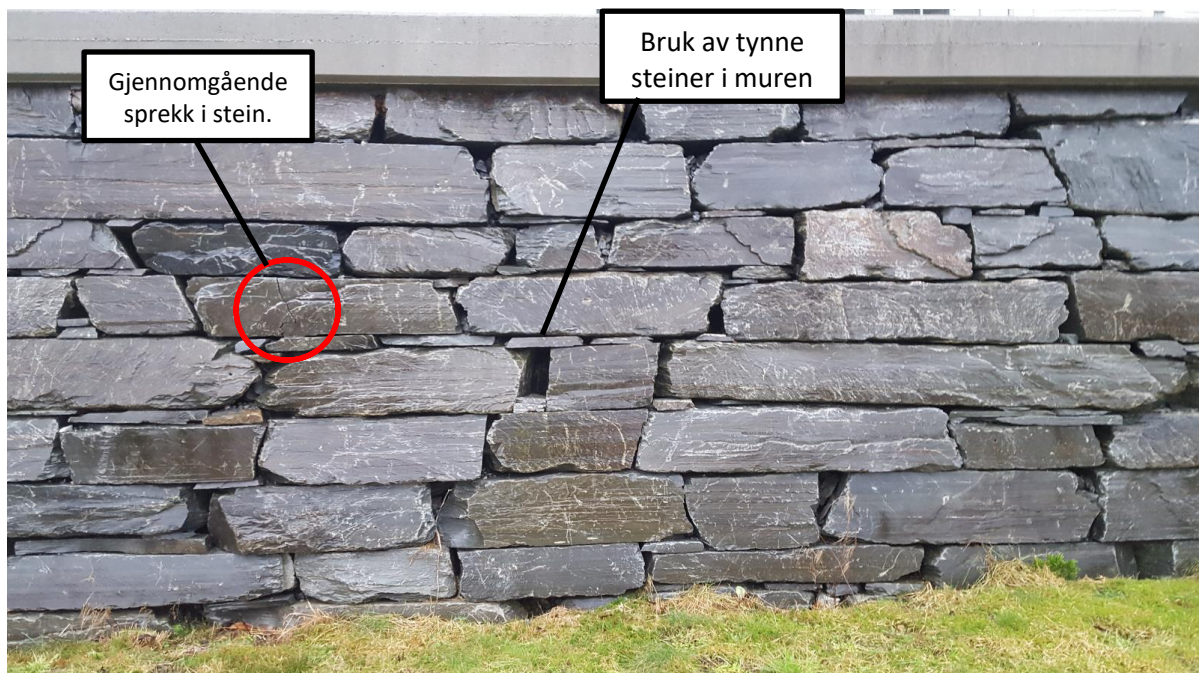
Det er benyttet relativt god størrelse på stein og murene bærer ingen preg av større deformasjon, men det ble observert gjennomgående sprekk i enkeltstein, se Figur 3-7. Visflaten er jevn og uten observerte avvik, og muren har trolig en helning i området 10:1. Murhjørne mot sørøst er ikke utført optimalt og har trolig redusert styrke i dette området, se Figur 3-6. Videre ble det også observert enkelte områder med redusert forband, se Figur 3-6 og Figur 3-8. Enkelte av steinene er også relativt tynne, noe som gjør steinen utsatt for oppsprekking.

Figur 3-7: Det ble observert en gjennomgående sprekk i enkeltstein i muren.

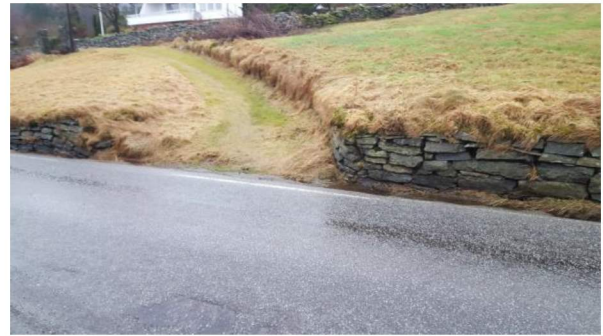
Figur 3-12: Bilde er tatt mot nord. Viser muravslutninger mot tilkomstvei.

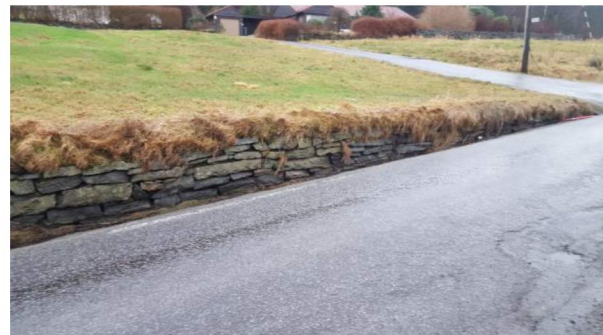
Figur 3-14: Viser resterende del av mur og endeavslutning mot synkende veipel nr.
