Rapporttype  
Tilstandsrapport

## CORT PIILSMAUET 12 – NORDNES

### TILSTANDSANALYSE

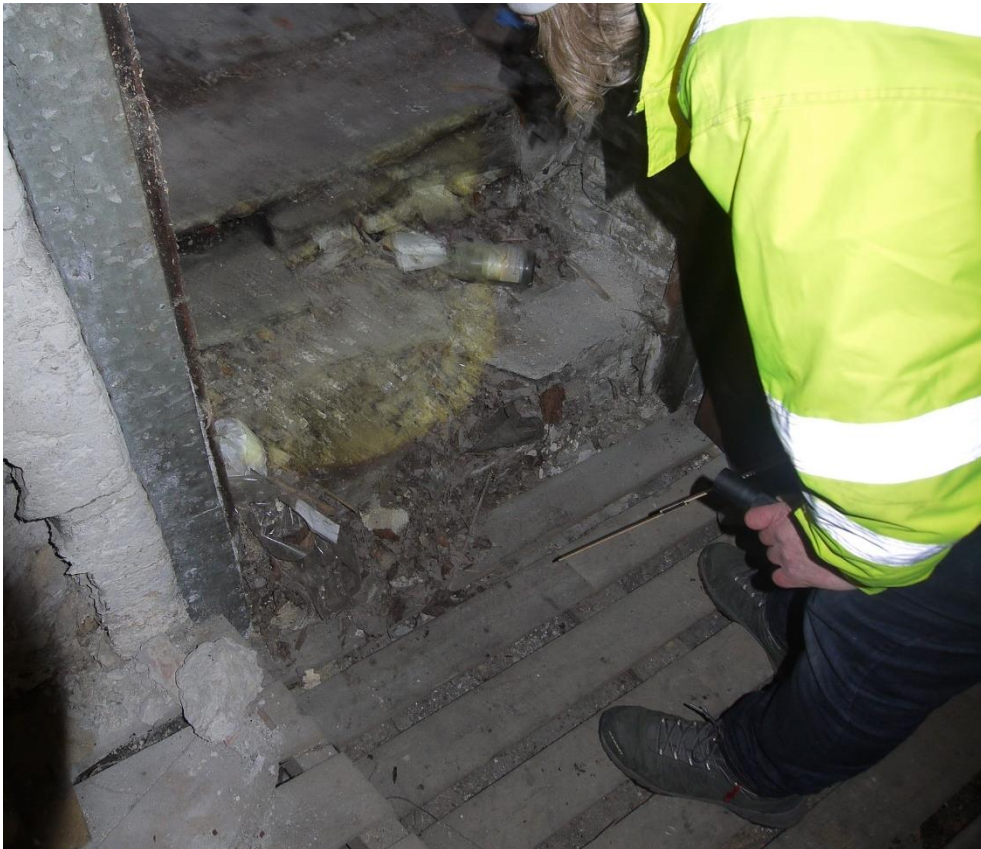
Bildet over: grunnforhold ved inngang til kjeller

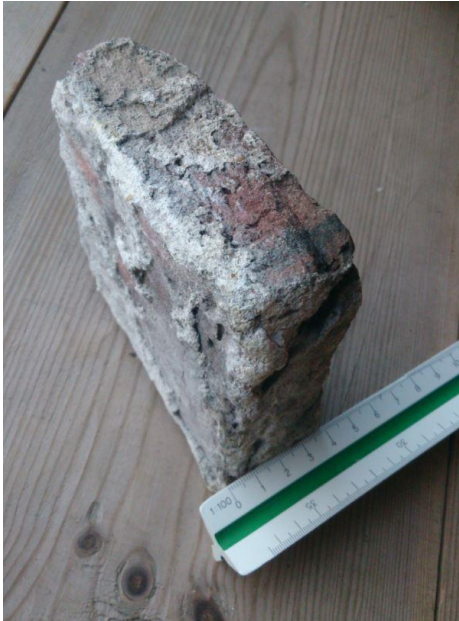
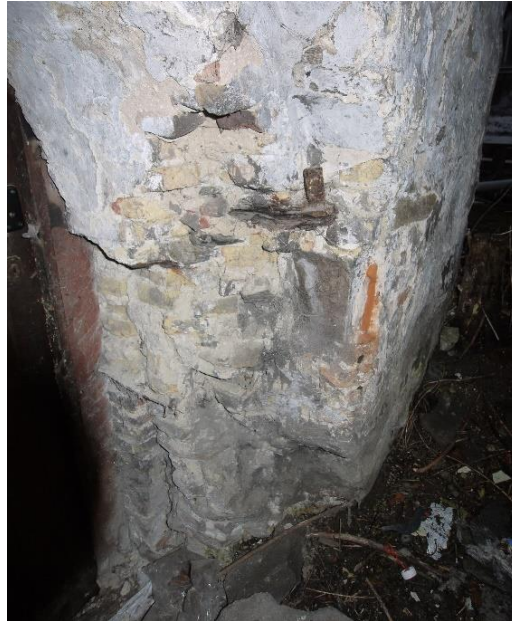
Teglstein fra hvelv

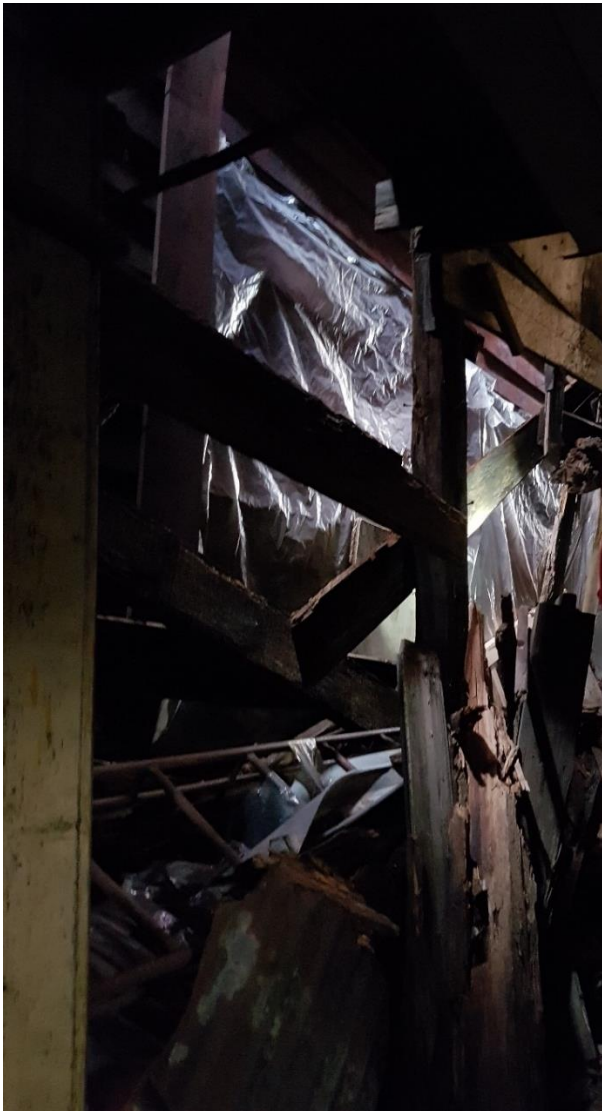
Yttervegg bakbygning oppført med stolper 140x130mm med cc 1047mm med tapp til toppsvill, toppsvill 140x140mm med tapp til gulvbjelke og stolpe 2.etg satt på gulvbjelke. Innvendig stående panel. Deler av ytterveggen mot sørvest har rast ut trolig grunnet råteskader.

Yttervegg sørvest TG: 3

Bildet over: utrust yttervegg 1.etg

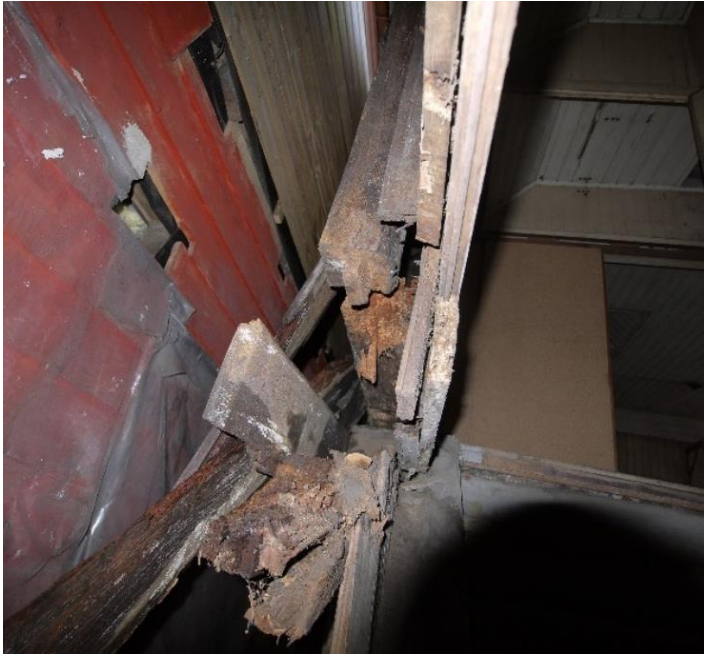
Bildet over: utrast yttervegg 1.etg

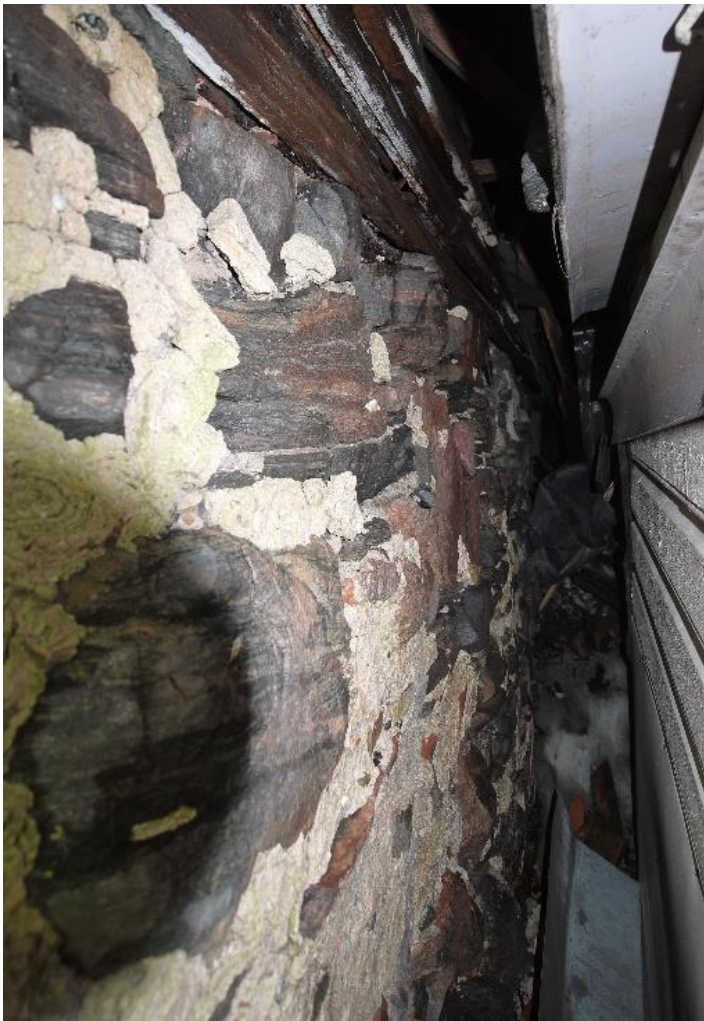
Yttervegg sørvest (dråpefall): TG: 2/3 Lekkasje fra tak (defekt renne) utgjør en trussel av konstruksjonen da kalkmørtel blir utvasket. Binding av stein kan/ er blitt svekket og utbedring må foretas. Lekkasje fra tak må stoppes umiddelbart for å hindre videre skade.

Bildet over: Utside kjellervegg dråpefall, utvasket kalk pga vann fra renne

Takrenner og taknedløp er utført i sink. Hjørne sør har trakt. Mot dråpefall er renner helt ødelagt, vann renner på yttervegg hvelvhjeller. Vann inntrengning også på innside yttervegg hvelvkjeller.

TG: 2/ 3

All reparasjon utføres må utføres i kalkbaserte produkter. Ifylling foretas kun med det som er benyttet tidligere,...gråstein og tegl.

Lekkasje fra renne over hvelvkjeller må umiddelbart utbedres i påvente av saksbehandling. Bergen kommune som eier bygningen har ansvar for at dette blir utført og at tiltaket blir sikret.

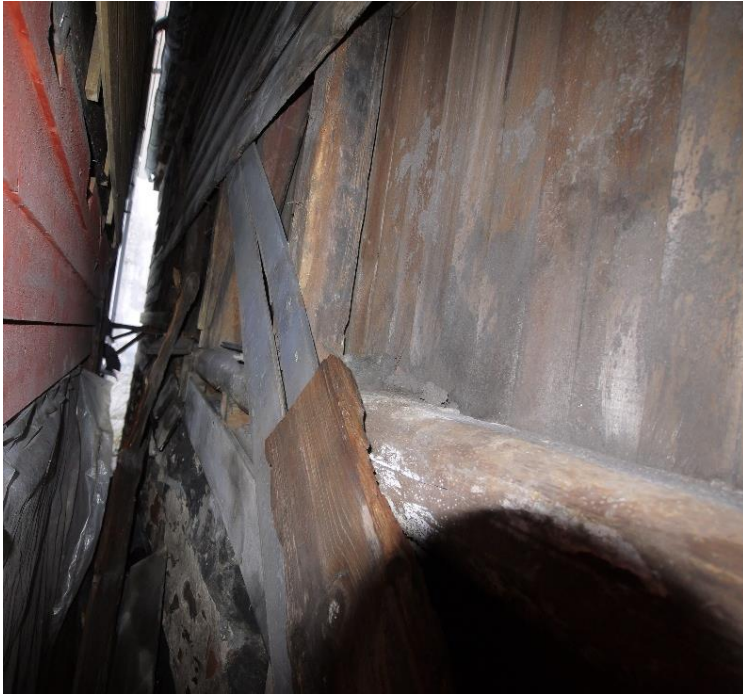
Bildet over: Overgang kjellervegg/trebygning

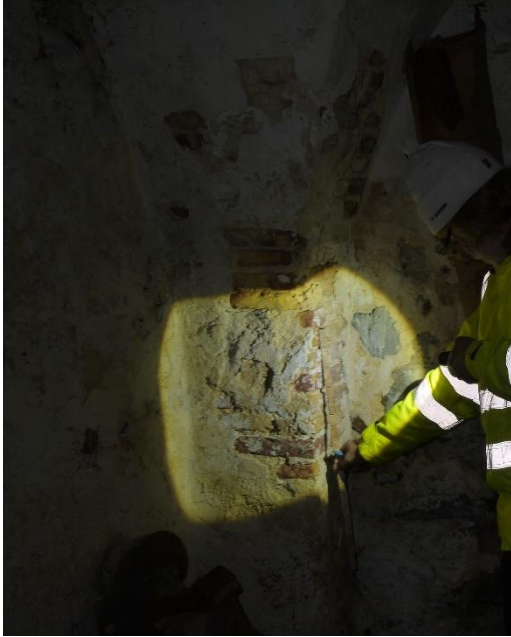
Bildet over: Utmurt hjørne hvelvkjeller, blanding av rød og gul stein. Gul stein i flertall.

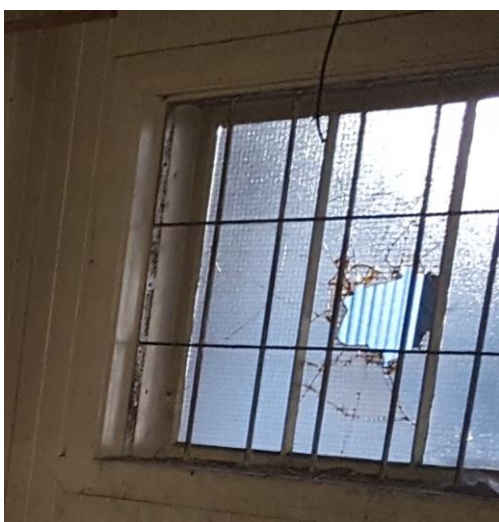
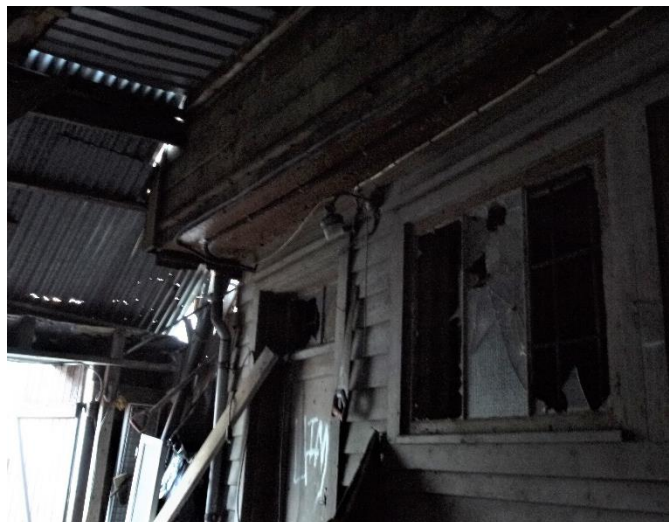
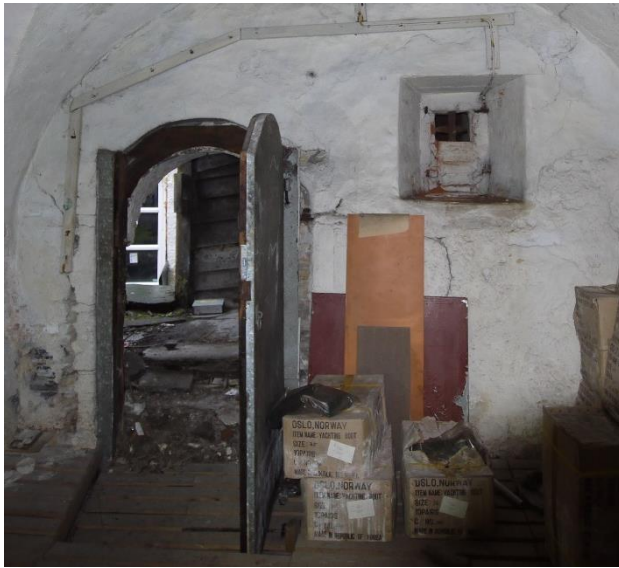
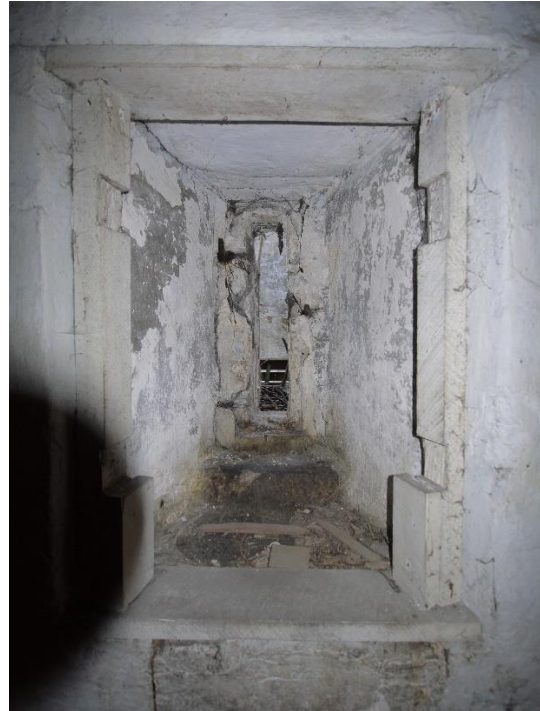
Vinduer bakbygning daterer tilbake til ombygging i 1918, eller tidligere, ved søknad i 1918 ble det satt krav om trådglass i vinduer. Ytterdør daterer trolig tilbake til byggeår. Vinduer og dør er i dårlig stand. Se foto.

TG: 2/ 3

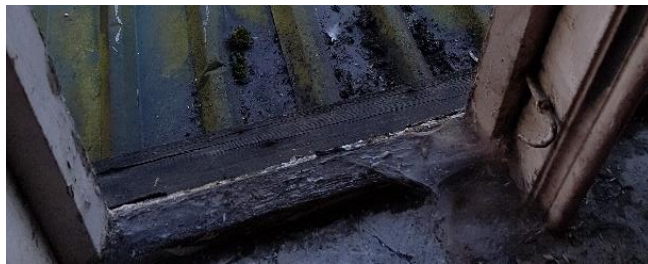
Bildet over: Vinduskarm 2.etg

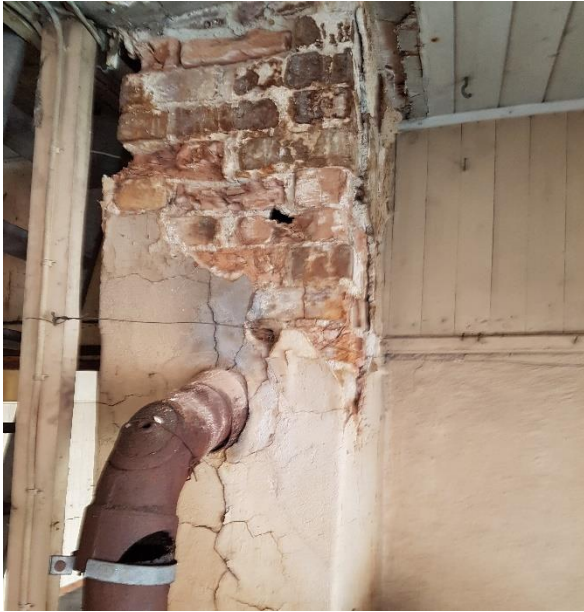
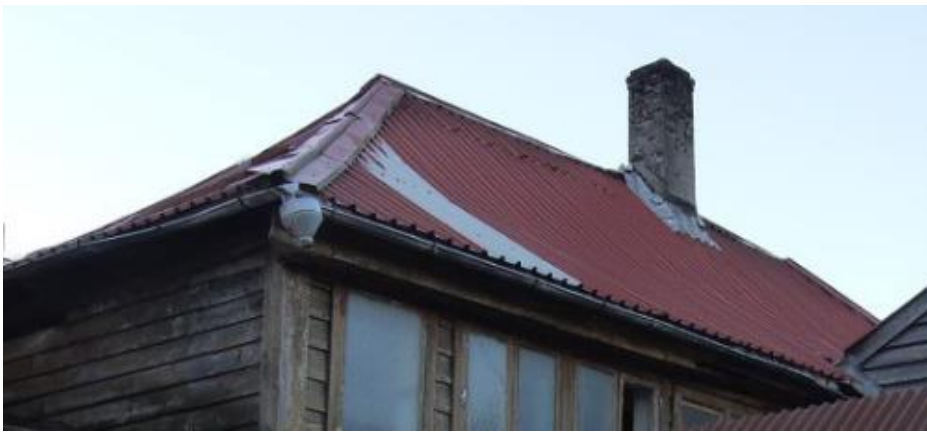
Det er i nyere tid lagt blikktak på bakbygninger

TG: 2

Skorstein i dårlig forfatning

TG: 3

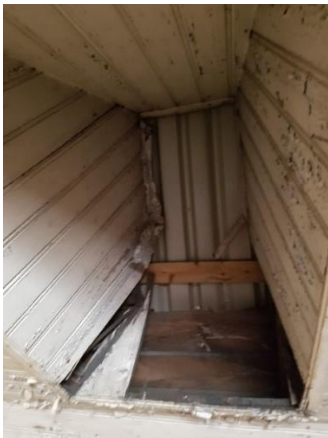
Der eksisterer to stk lyssjakter i byggets nordvestre del, mellom himling og yttertak. Vinduer er borte i forbindelse med utskifting av lett tak, og blikktaket tetter utsparingene.

Bildet over: lyssjakt tak

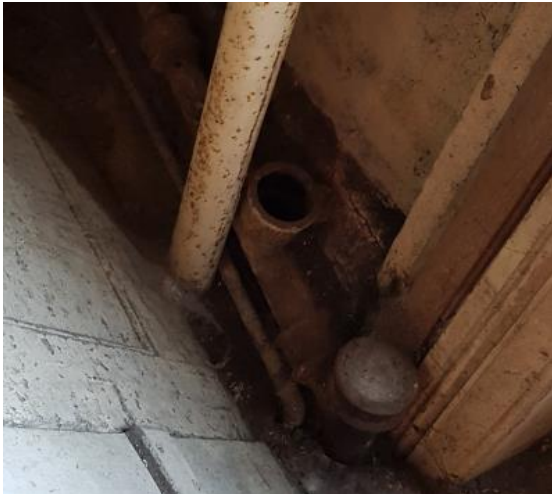
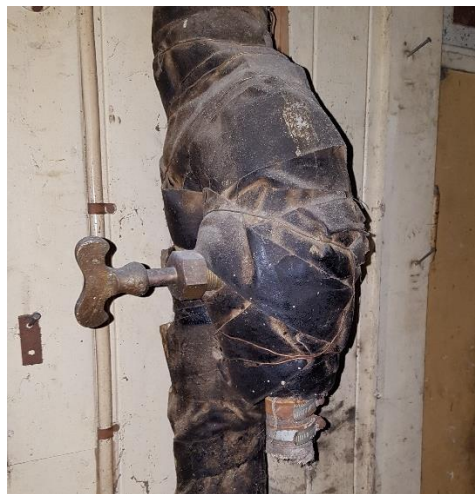
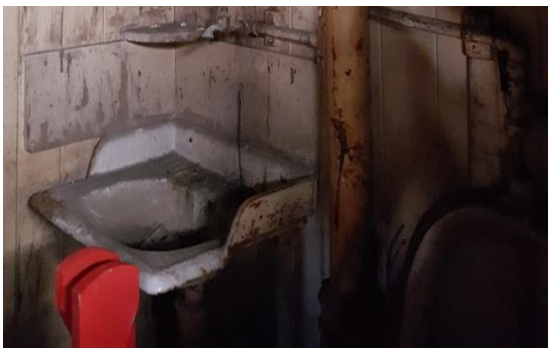
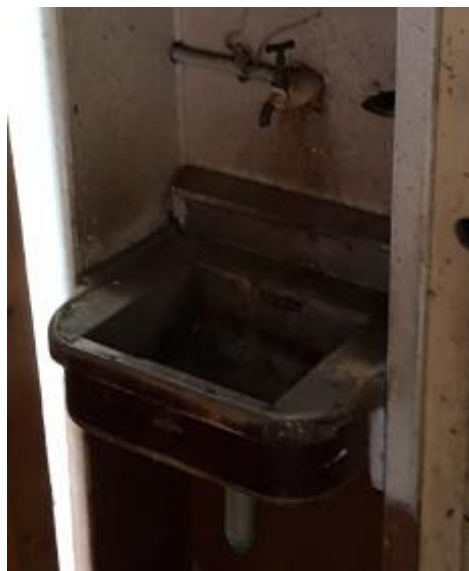
Der eksisterer to stk servanter og et stk pissoar i bygget, installasjoner er utdatert.

TG: 3

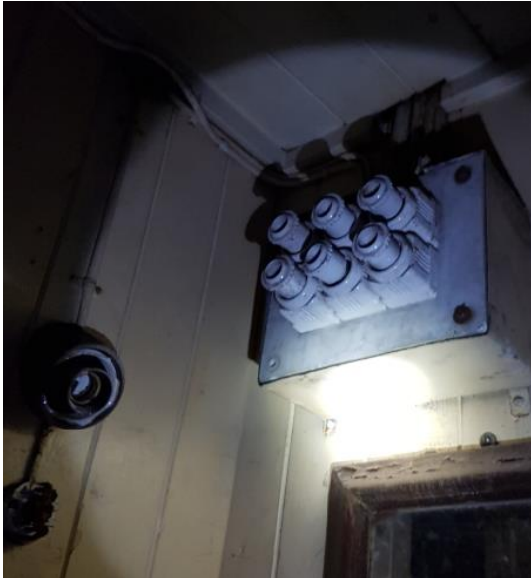
Anlegget er utdatert.

TG: 3
