# VITEK SERVICE AS

**Rapport fra inspeksjon / Inspeksjon: 1**

Fra gate/vei : Til gate/vei : Beliggenhet : Ledningstype:	<b>Landvik 55</b>  <b>Privat eiendom</b> <b>Spillvann</b>	Fra kart: Til kart: Medie nr: Lagingsmedie:	Oppstrøms: Nedstrøms Insp. retning: Insp lengde (m) :	<b>Stl</b> <b>Skjult kum</b> <b>Medstrøms</b> <b>47,00 m</b>
--	--	--	--	---

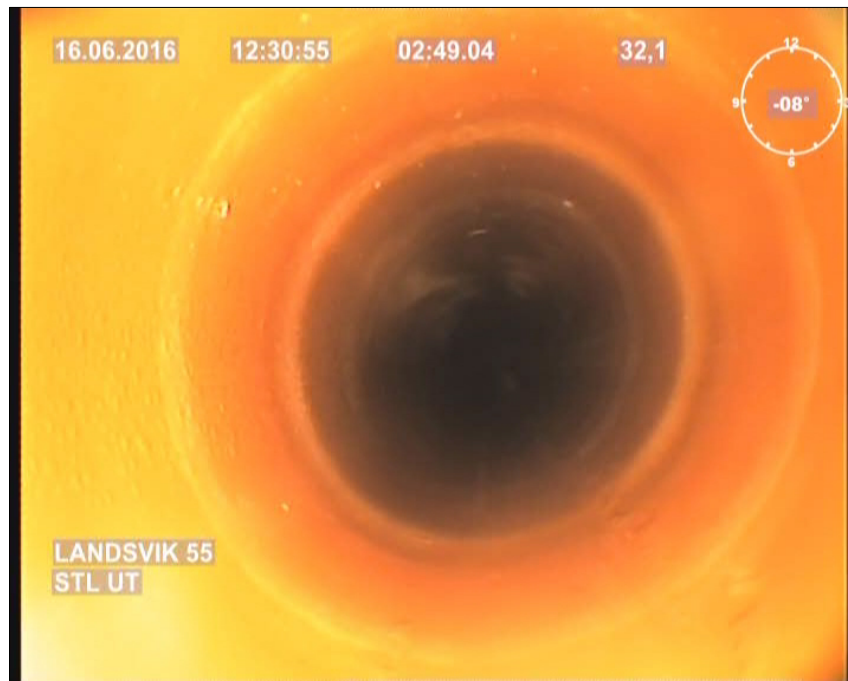
Foto: 1\_\_Landvik 55S\_SectionnameStl Skjult kum14345216062016.jpg  
 32,4m, Deformasjonen er 5 % eller mindre av rørdimensjonen, #C, Vertikalt - rørhøyden har blitt redusert, fra 12 til 12 Kl.

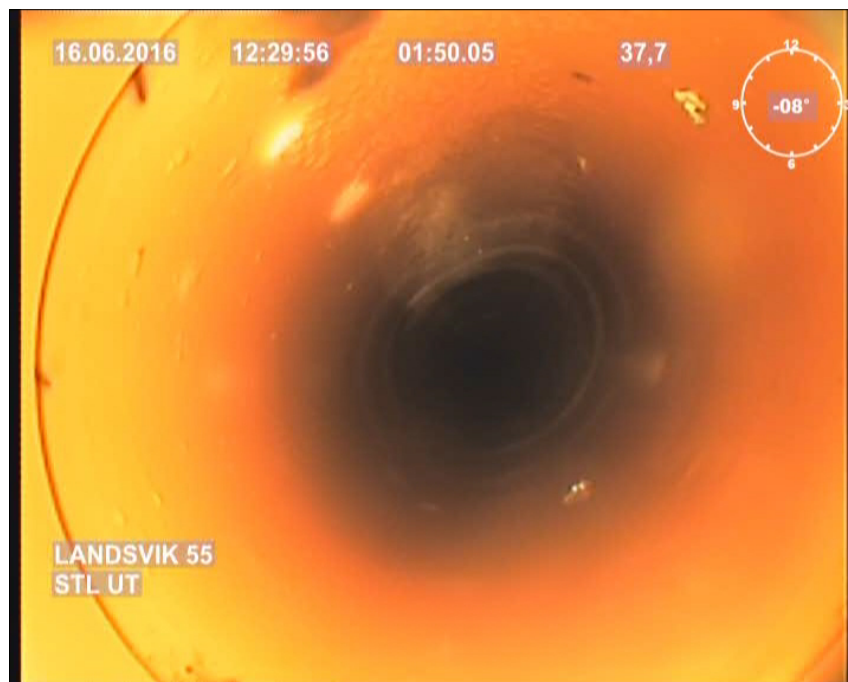
37,70	DF2	Deformasjonen er mellom 5 - 15 % av rørdimensjonen, #C, Vertikalt - rørhøyden har blitt redusert, fra 12 til 12 Kl.	1_Landvik 55S_SectionnameStl Skjult kum14330416062016.jpg
	46,60	DF2	Deformasjonen er mellom 5 - 15 % av rørdimensjonen, fra 11 til 01 Kl., Punkt deformasjon	1_Landvik 55S_SectionnameStl Skjult kum14305516062016.jpg, 1_L

Foto: 1\_\_Landvik 55S\_SectionnameStl Skjult kum14330416062016.jpg  
 37,7m, Deformasjonen er mellom 5 - 15 % av rørdimensjonen, #C, Vertikalt - rørhøyden har blitt redusert, fra 12 til 12 Kl.

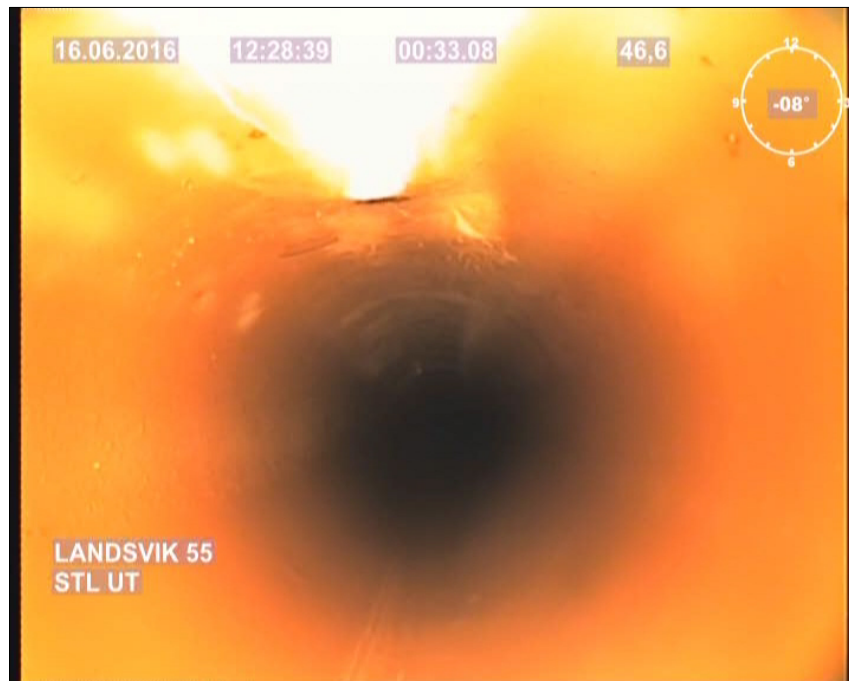
Foto: 1\_\_Landvik 55S\_SectionnameStl Skjult kum14305516062016.jpg  
46,6m, Deformasjonen er mellom 5 - 15 % av rørdimensjonen, fra 11 til 01 Kl., Punkt deformasjon

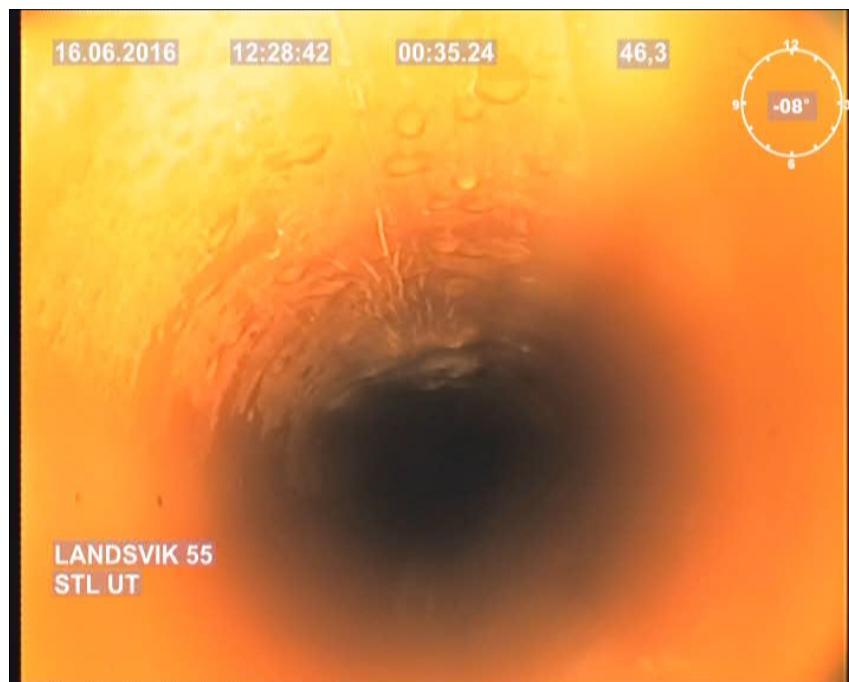
Anmerkning : **Rørstrekket har flere deformasjoner og inspeksjonen avbrytes på 47m i deformasjon.**

Foto: 1\_\_Landvik 55S\_SectionnameStl Skjult kum14310616062016.jpg  
46,6m, Deformasjonen er mellom 5 - 15 % av rørdimensjonen, fra 11 til 01 Kl., Punkt deformasjon
