Dokumentasjonsvedlegg

Ståvetunet, Holmeknappen 19 - 10/65 - Meland kommune
- erklæring om automatisk freda stove (Holmestova)

DENDROKRONOLOGI B-269 HOLMESTOVA 10/2, MELAND

Tilstandsrapport for enkeltminne 139150-1

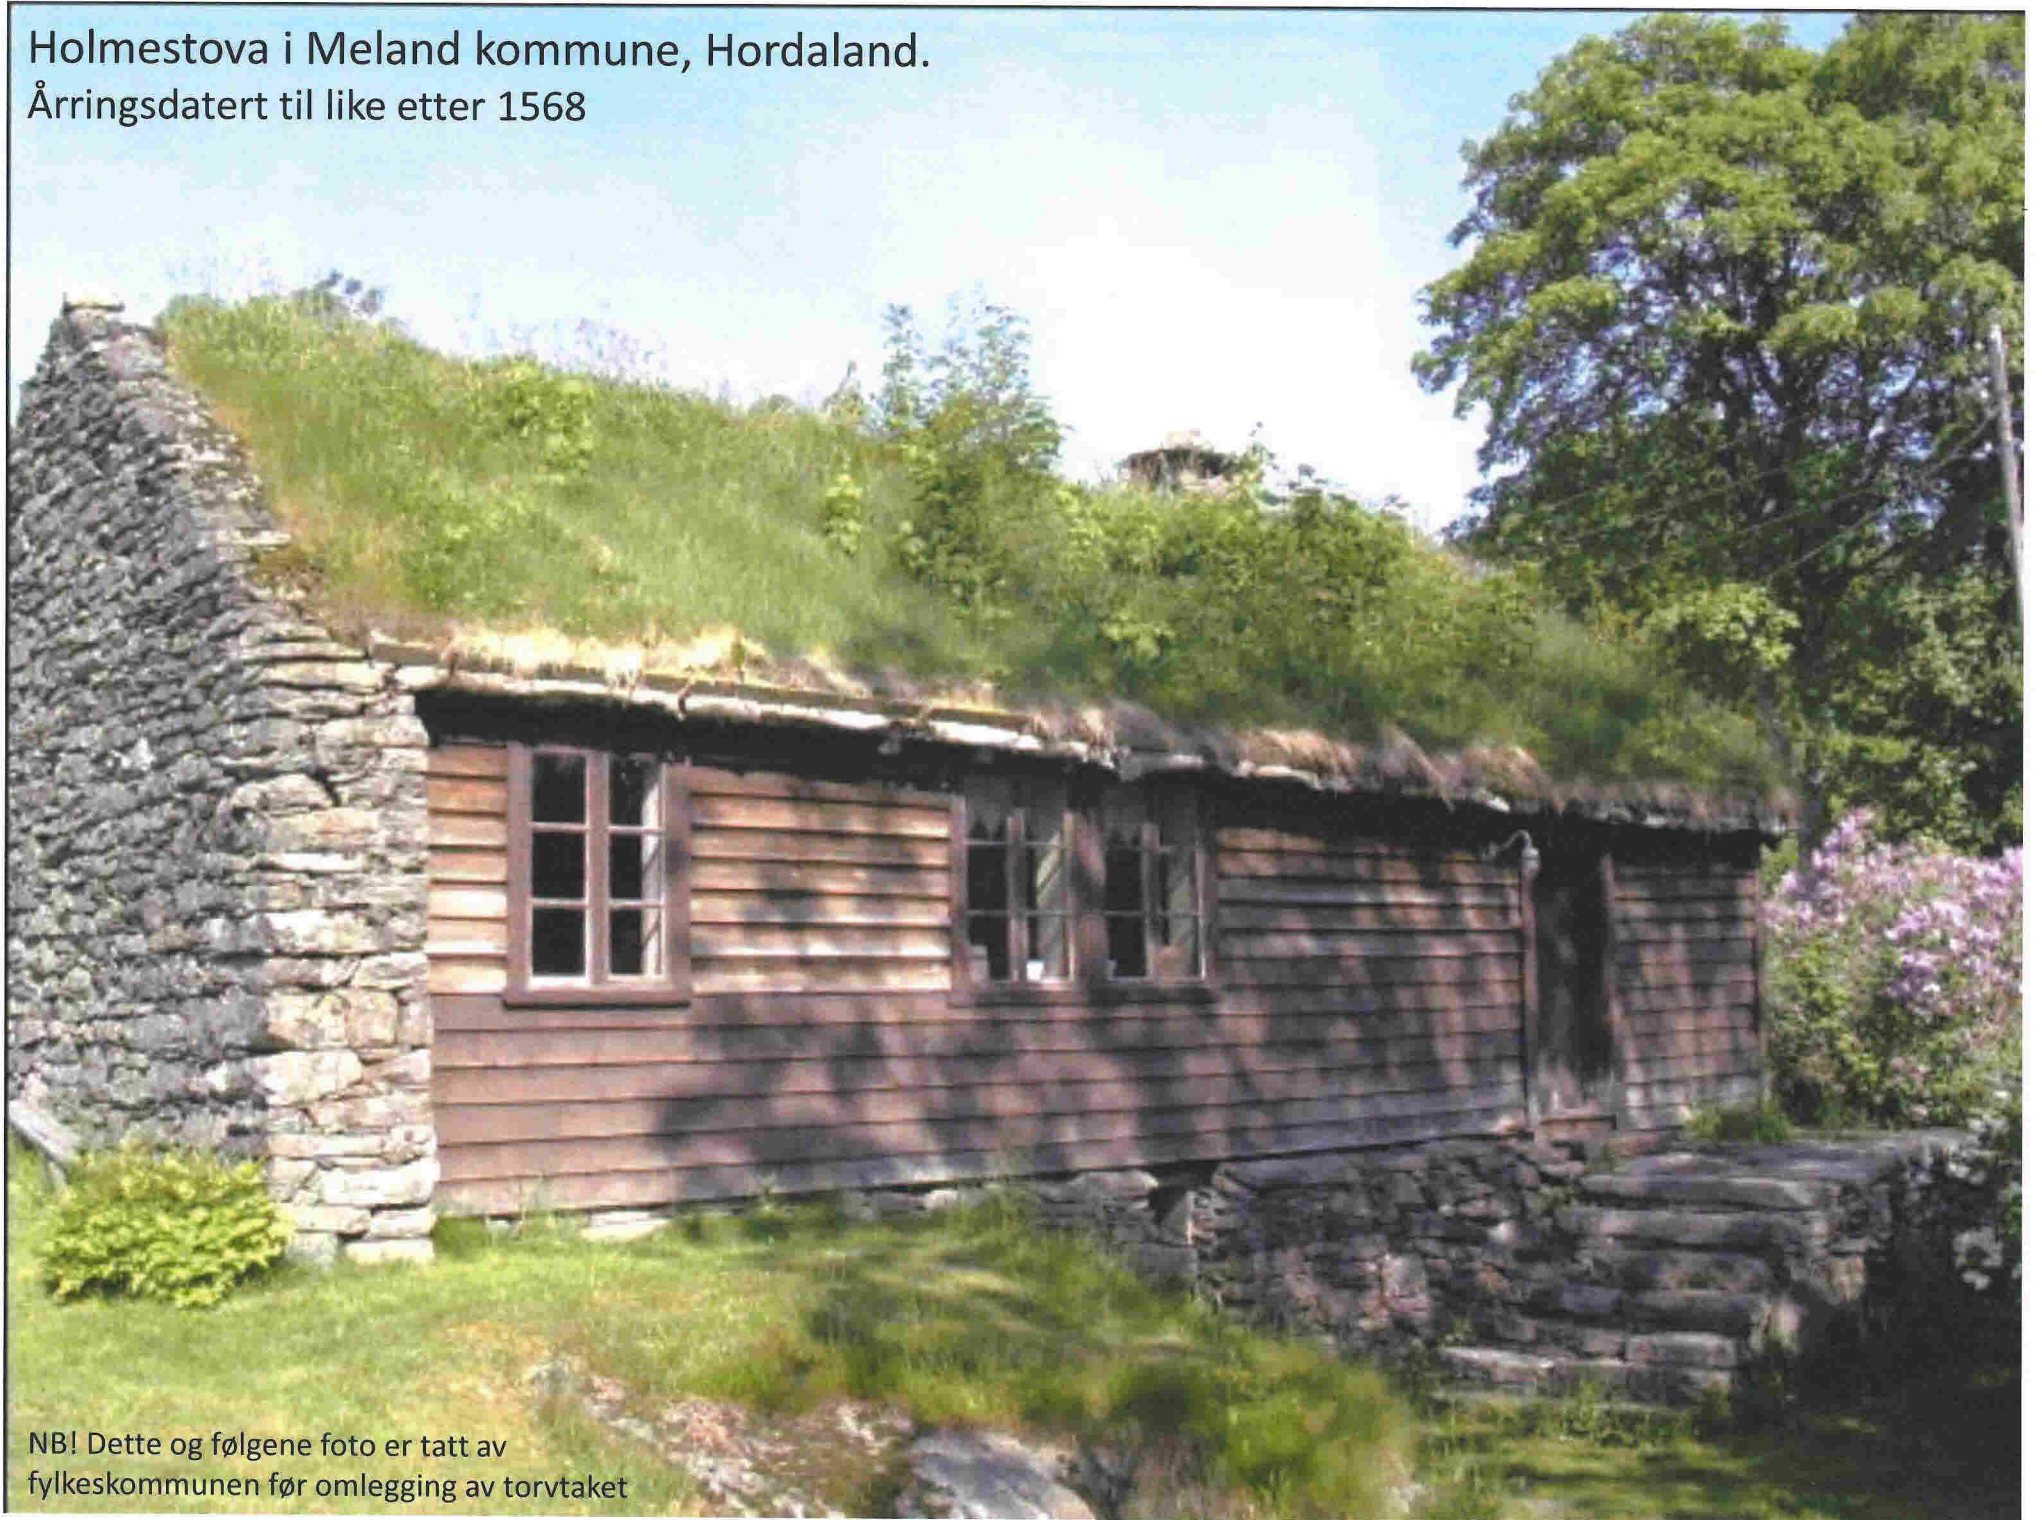
Holmestova i Meland kommune, Hordaland.
Årringsdatert til like etter 1568

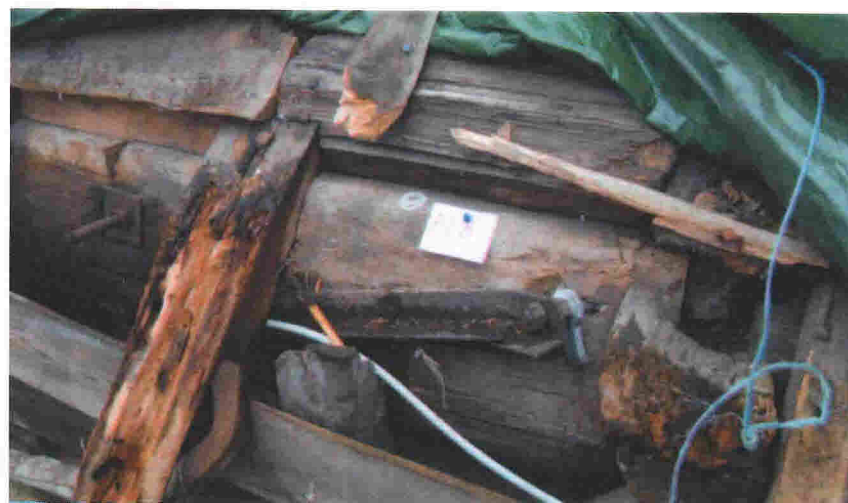
Prøve P1B har ytterste årring fra 1567, og som medsendte foto viser er det ingen synlige tegn på bearbeiding på prøvetakingsstedet. Det er heller ingen tegn til bearbeiding på prøven. Fellingsåret til tømmeret i Holmestova er vinteren 1567 – 1568, eller kort tid etter. Byggeåret må dermed være sommeren 1568, evt kort tid etter.

Foto under:
prøvestedet som
ga den nøyaktige
dateringen
