SKJELANGER SØF, MELAND

Risikovurdering og tiltaksplan

PROSJEKTNR. 710129

FBSE-2017/02

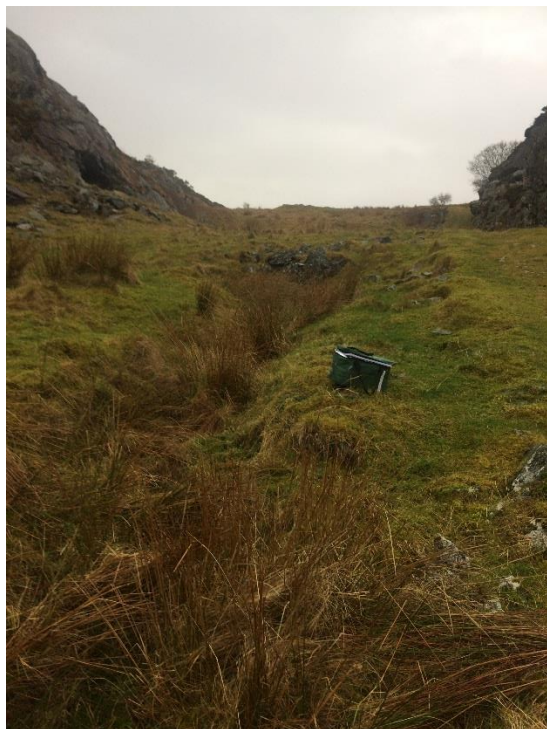
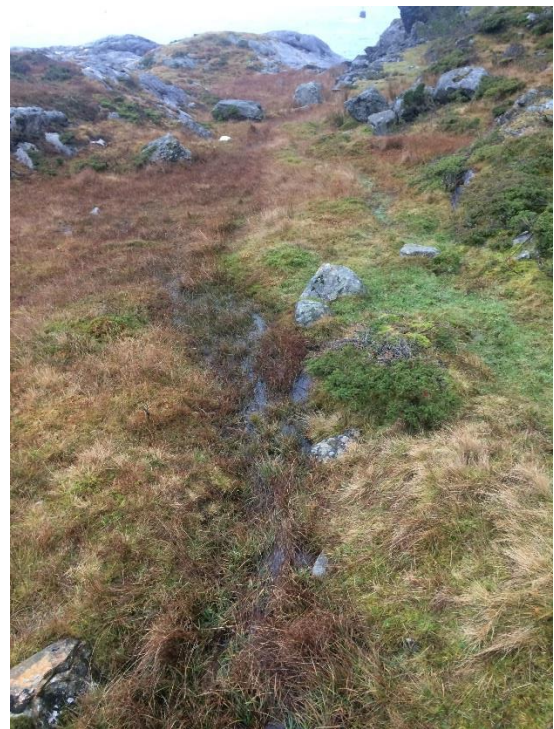
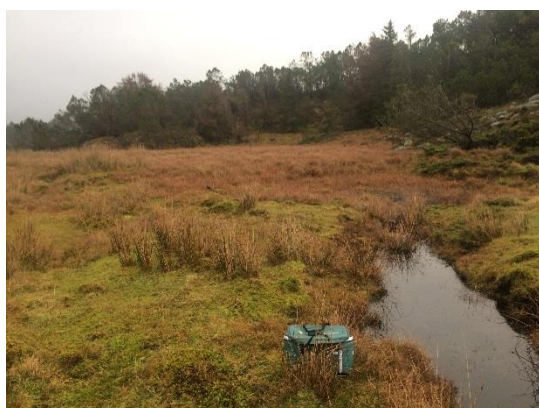
Terrenget i område C (bane 2) faller mot sjøen i nord. Det ligger en myr mellom standplass (i nord) og kulefangervollen (i sør) og avrenning skjer via myren til en bekk/myrsig som munner ut i bukten nord for banen (figur 8 og 10).

Terrenget i område D (bane 3) heller mot nordvest, og avrenningen fra banen skjer via en liten bekk/myrsig som renner gjennom banen og munner ut i sjøen nord for banen (figur 8 og 10).

Terrenget i område E (pistolbanen) heller svakt mot nordvest (figur 8). Avrenningen fra banen skjer via to myrsig nord og nordvest for banen (figur 8 og 10). Drenering er mot sjøen i vest.

Figur 8. Bildet øverst til venstre viser bekken/myrsiget som renner ut fra bane 2 (VP3) (bildet er tatt mot sør). Bildet øverst til høyre viser bekken/myrsiget som renner gjennom bane 3 (VP4) (bildet er tatt mot nordvest). Bildet nederst til venstre viser pistolbanen og myrsiget som ligger vest for banen (VP5) (bildet er tatt mot sørøst).

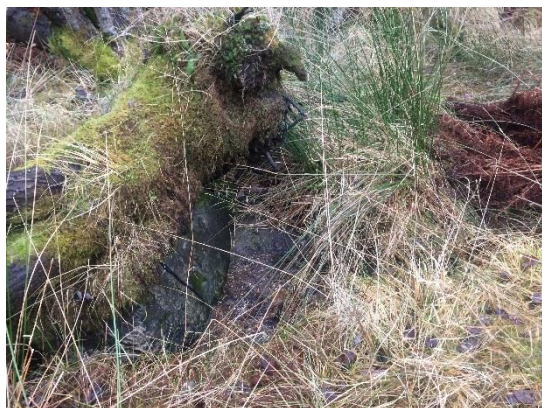
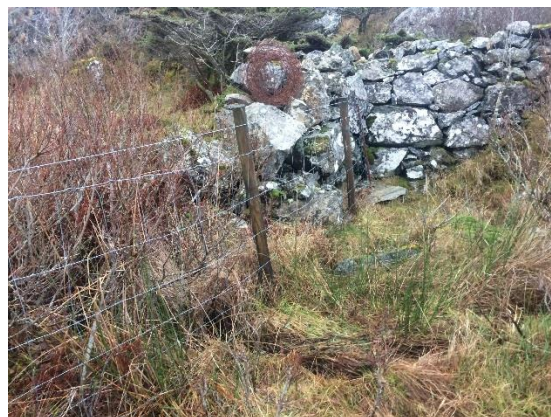
Den gamle avfallsfyllingen er lokalisert øverst i en liten dal der terrenget heller mot nordvest (figur 9). Avrenning fra dalen samles i en liten bekk som munner ut i en bukt i sjøen i vest.

Figur 9. Bildet til venstre viser bekken rett ved avfallsfyllingen (VP1), mens bildet til høyre viser bekken ved VP2.

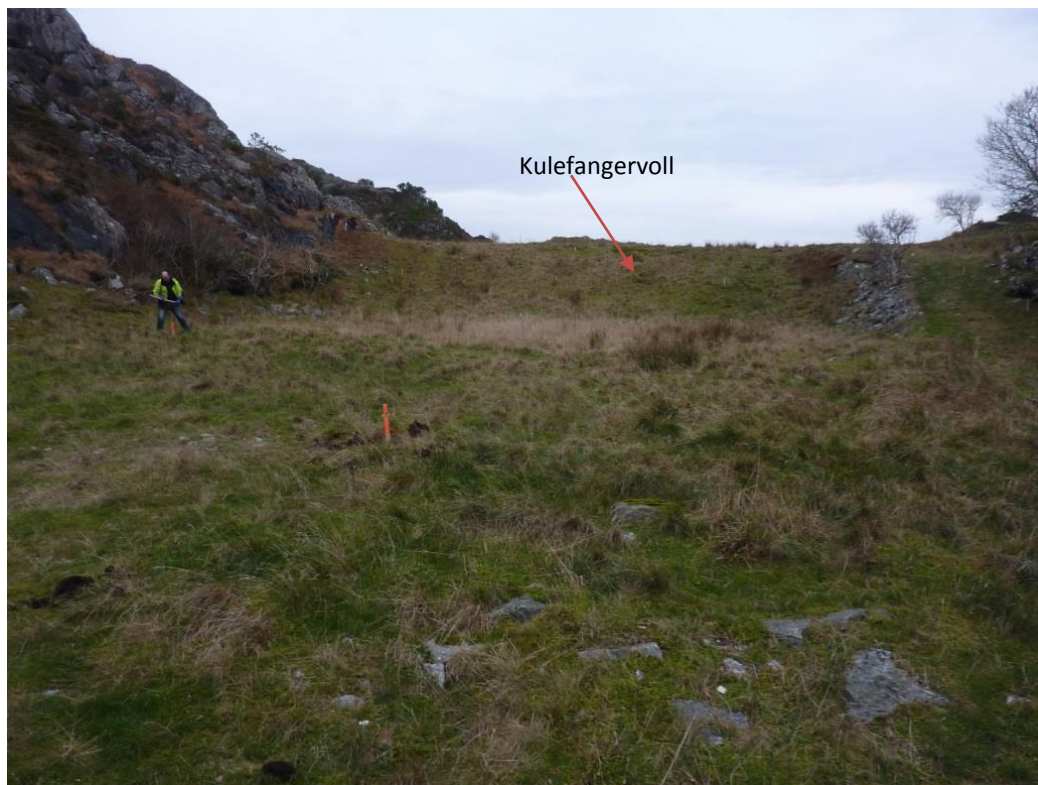
kulefangervollen, samt kulefangervollen i seg selv, er preget av myrmasser som til dels var svært fuktige.

På den avflatede delen av terrenget (antatt standplass) var mektigheten av løsmassedekket relativt skrint og bestod i hovedsak av sand, stein og grus med noe torv. Sørover og i selve kulefangervollen bestod massene av torv over sand og siltige blågrå sandmasser i dybder fra 0,15 til 0,6 m under terreng. Flere bilder av banen er vist i tabell 1 i rapporten fra den miljøgeologiske grunnundersøkelsen /2/.

Figur 12: Bilde av bane 2 som viser antatt standplass og kulefangervoll. Bildet er tatt mot sør.

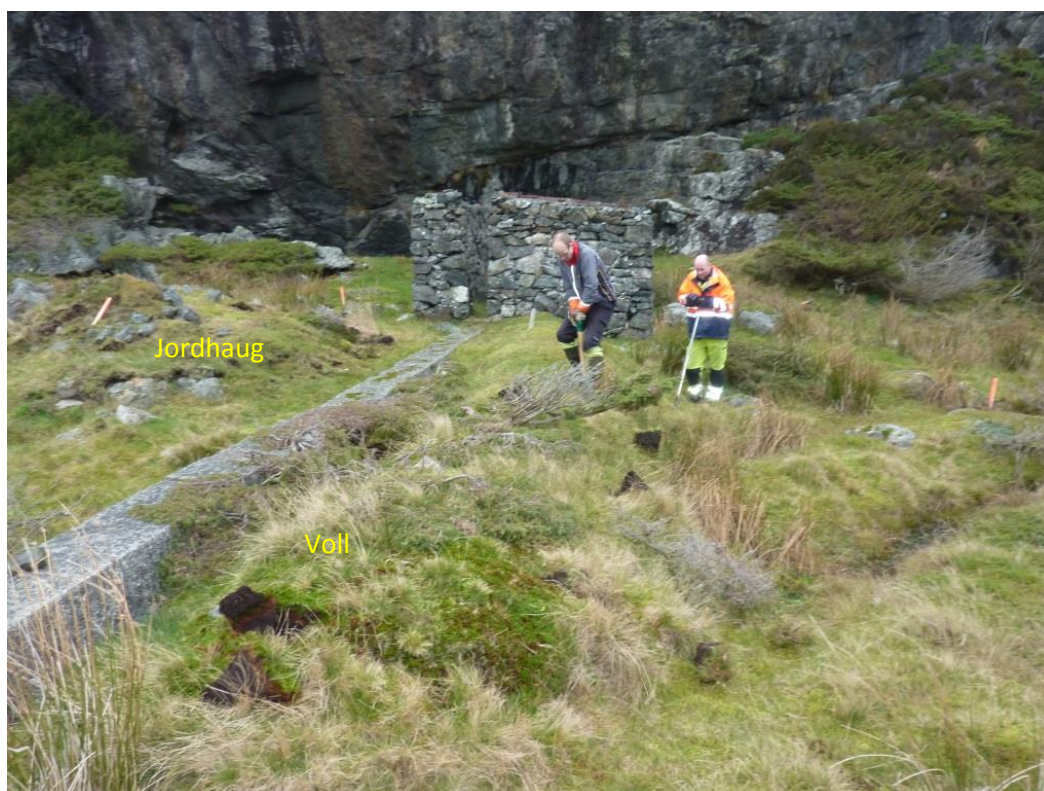
Det ble registrert til dels større mengder forvitrede prosjektiler i jordhaugen bak (vest for) området med målarrangementet. Flere bilder fra banen er vist i tabell 3 i rapporten fra den miljøgeologiske grunnundersøkelsen /2/.

Figur 13. Bildet viser området hvor målarrangementet tidligere har stått på muren, med den lave vollen foran og jordhaugen bak. Bildet er tatt mot nordøst.

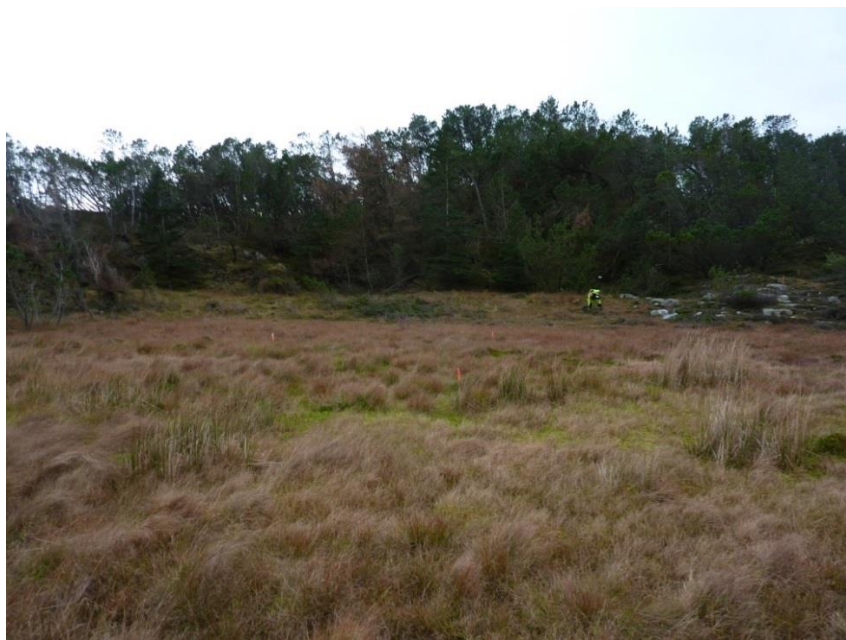
Terrenget på banen er relativt flatt fram til Lerkhaug, hvor det stiger mot sør (figur 14). Vegetasjonen er preget av gressdekke og mose på selve myrområdet, og med skogsvegetasjon i området ved Lerkhaug. Mot vest er det et lite høydedrag som er preget av skrint dekke med gress og lyng. Flere bilder fra pistolbanen er vist i tabell 4 i rapporten fra den miljøgeologiske grunnundersøkelsen /2/.

Figur 14. Bildet viser pistolbanen. Den skogbevokste ryggen i bakgrunnen er Lerkhaug. Bildet er tatt mot sør.

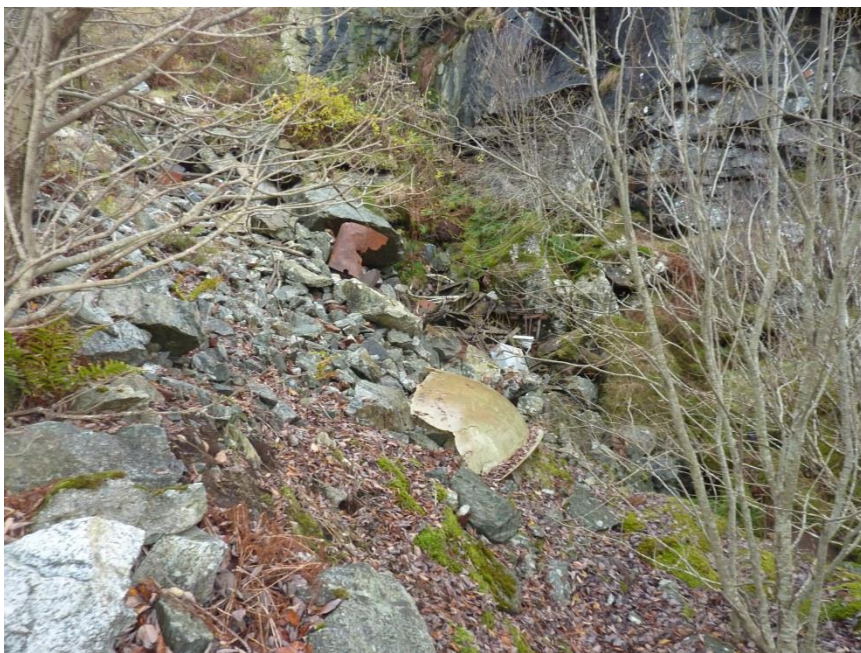
Avfallsfyllingen ligger i en naturlig kløft sørøst for bane 2 (område C). Under feltarbeidene i 2014 ble det utført en inspeksjon av nedre del av fyllingen (figur 15). Det ble da observert plastrester, jernskrap, rester av tre, rester av tomme, rustne fat og elektriske ledninger, blandet med steinmasser. Det ble ikke utført befarings av øvre del av fyllingen. Ut fra fyllingen renner det en liten bekk som dels går i dagen og dels under bakken.

Figur 15. Bildet viser nedre del av avfallsfyllingen i område F. Bildet er tatt fra nordvest med sikt mot sørøst.

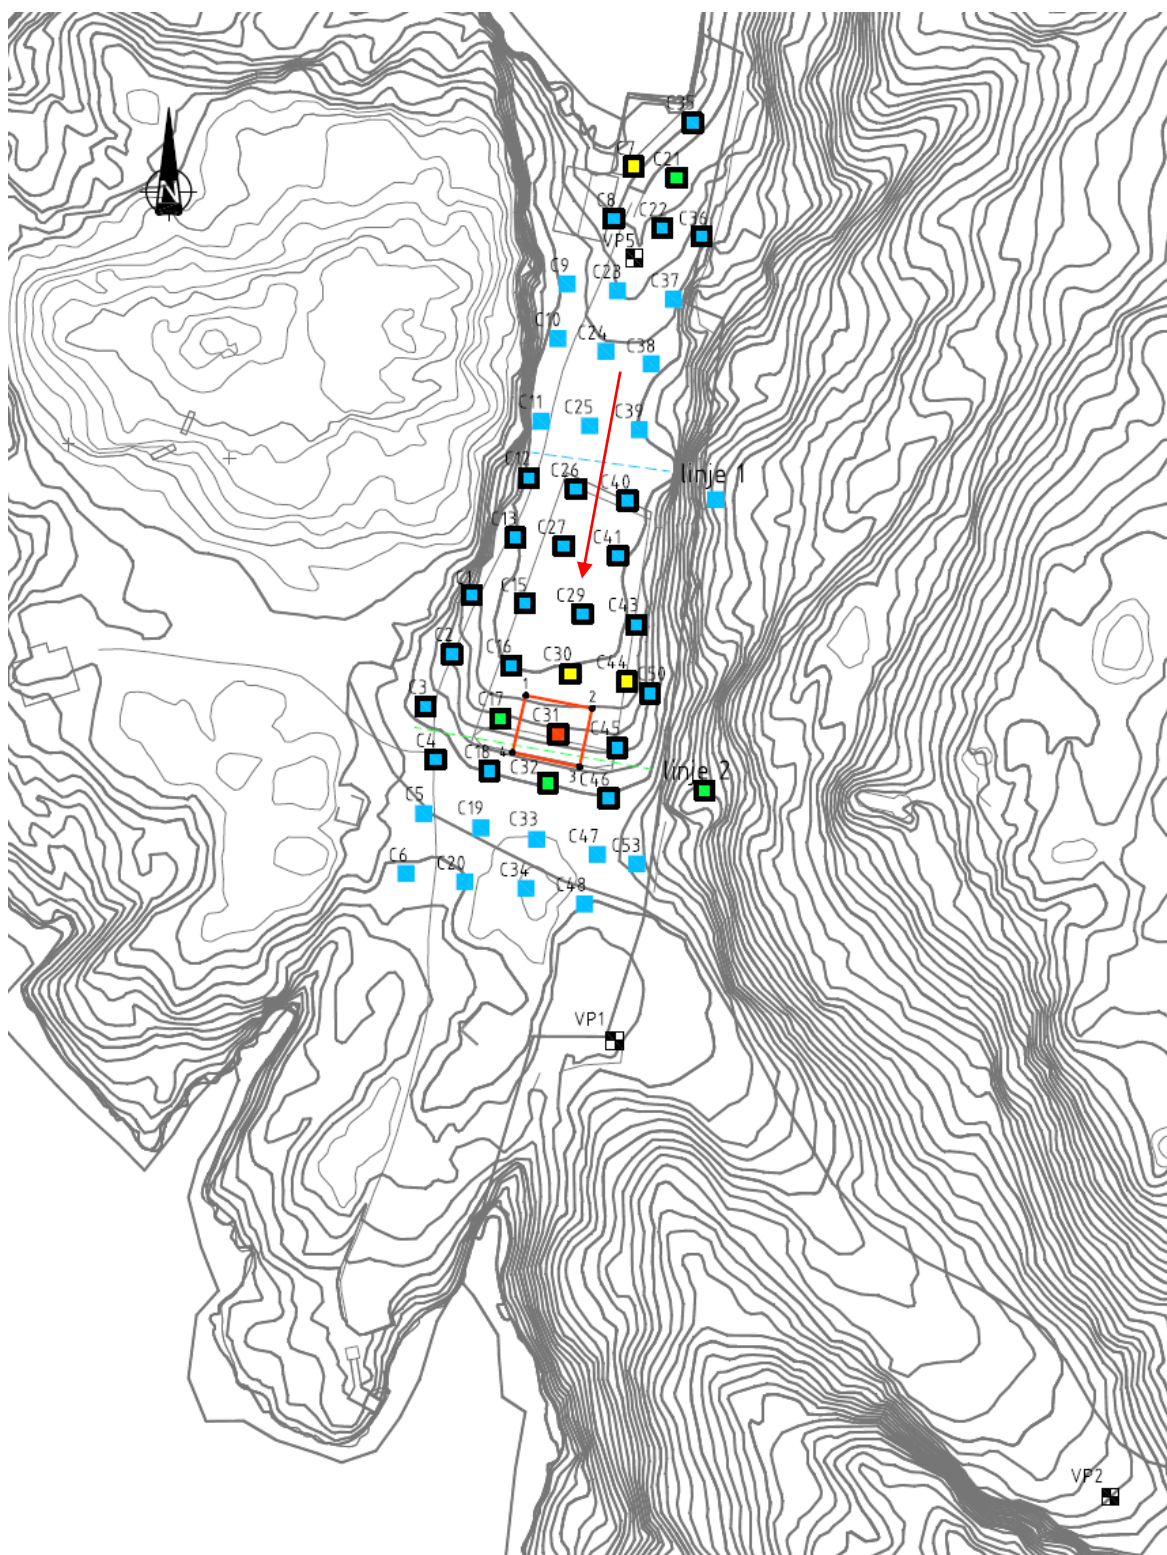
Figur 17. Situasjonsplan for bane 2, utsnitt av tegning G1a. Alle prøvepunkter er fargelagt etter høyeste påviste forurensningsgrad for bly (jfr. fargekoder i Miljødirektoratets veileder TA-2553/2009 (figur 16)). Punktene der det er utført kjemisk analyse på prøvematerialet er markert med tykk strek, mens punktene der det kun er kjørt XRF-analyse på prøvematerialet er markert med tynn strek. Antatt avgrensning av banen er markert med svart innrømming. Skyte-retning fra standplass er markert med rød pil.

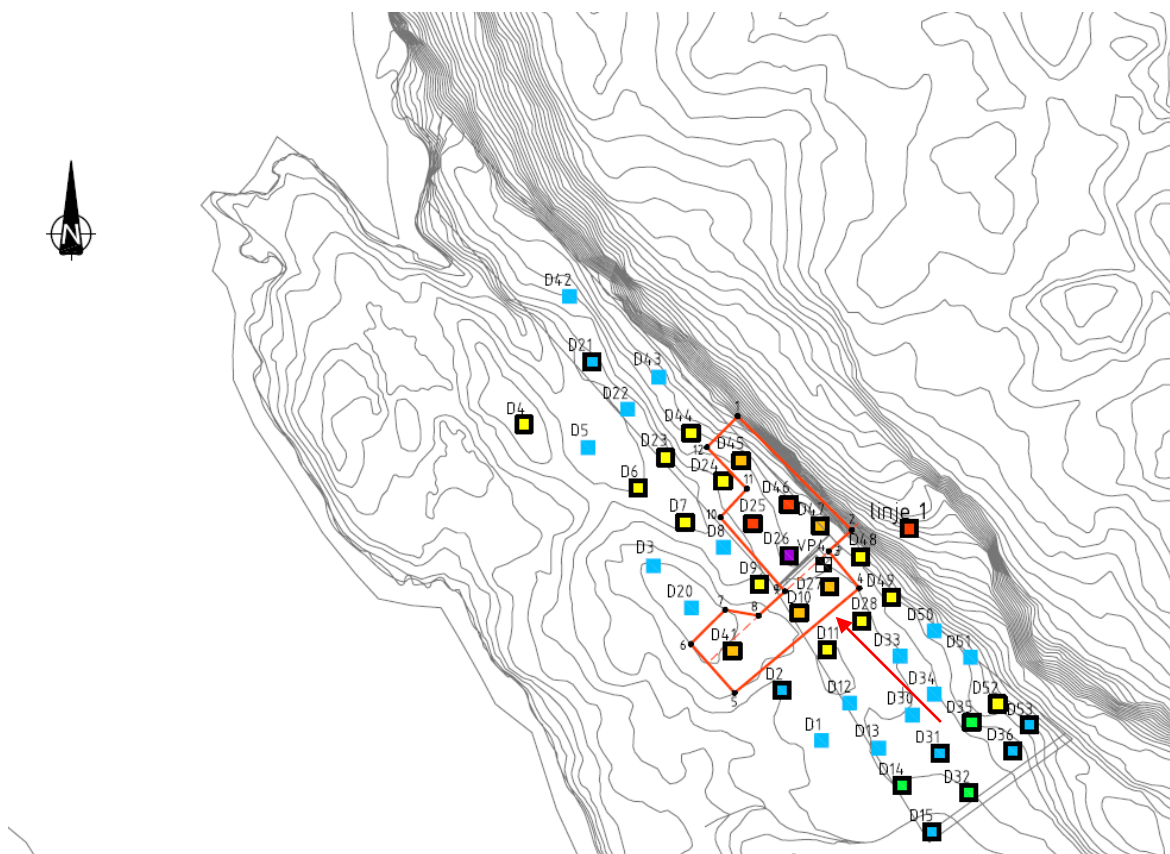
Påviste forurensing av bly er i hovedsak konsentrert fra ca. 20 m sørøst for målarrangementet til inntil 40 m nordvest for dette, se Figur 18. I tillegg er det påvist forurensing i enkelte av prøvepunktene i området rundt antatt standplass.

Figur 18. Situasjonsplan for bane 3 (område D), utsnitt av tegning G2a. Alle prøvepunkter er fargelagt etter høyeste påviste forurensningsgrad for bly (jfr. fargekoder i Miljødirektoratets veileder TA-2553/2009 (figur 16)). Punktene der det er utført kjemisk analyse på prøvematerialet er markert med tykk strek, mens punktene der det kun er kjørt XRF-analyse på prøvematerialet er markert med tynn strek. Antatt avgrensning av banene er markert med svart innramming. Skyteretning fra standplass er markert med rød pil.

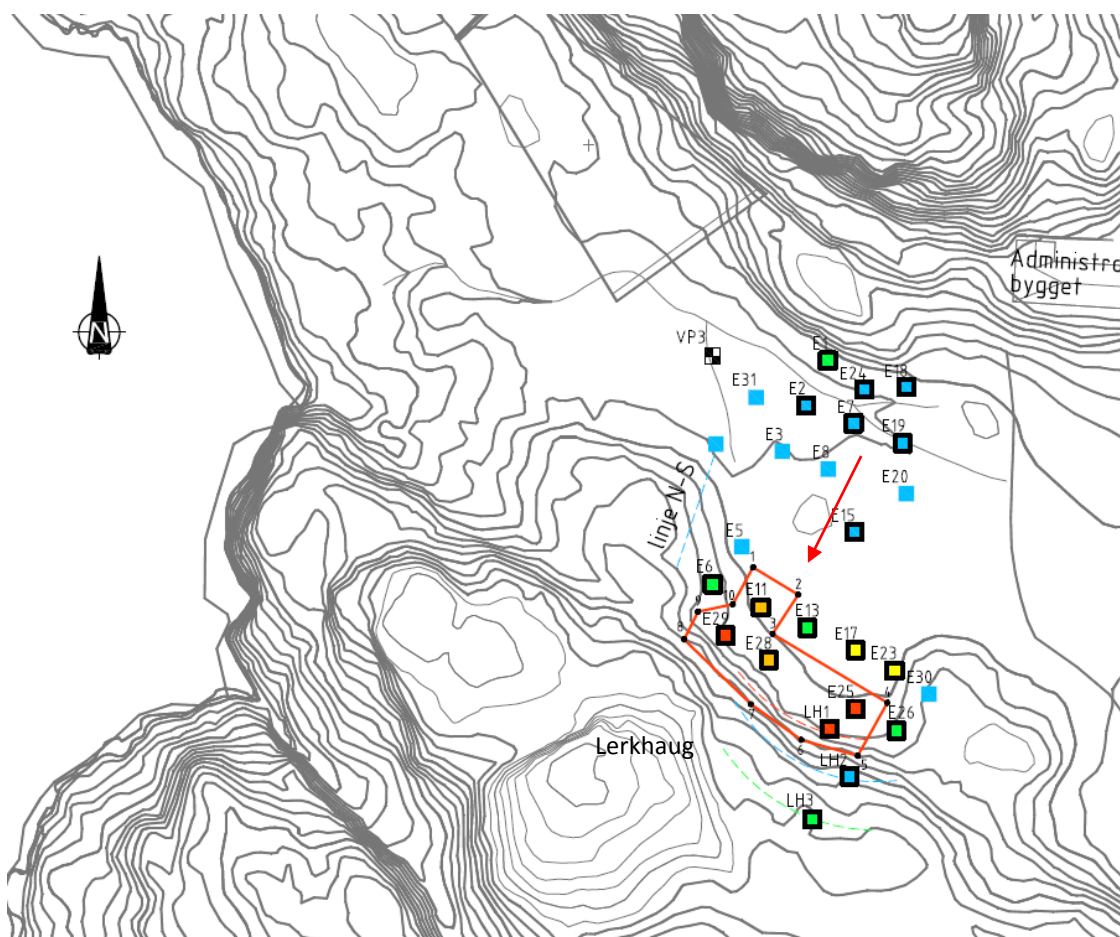
Påviste forurensning av bly er i hovedsak konsentrert i området nært Lerkhaugen, i underkant av Lerkhaugen og på selve Lerkhaugen, som har vært banens målområde, se figur 19.

Figur 19. Situasjonsplan for pistolbanen (område E), utsnitt av tegning G3a. Alle prøvepunkter fargelagt etter høyeste påviste forurensningsgrad av bly (jfr. fargekoder i Miljødirektoratets veileder TA-2553/2009 (figur 16)). Punktene der det er utført kjemisk analyse på prøvematerialet er markert med tykk strek, mens punktene der det kun er kjørt XRF-analyse på prøvematerialet er markert med tynn strek. Antatt avgrensning av banene er markert med svart innramming. Skyteretning fra standplass er markert med rød pil.
