# Skaderapport

Informasjon om skaden	
Skadenummer	17.0310566
Forsikringsselskap / Saksbehandler	IF Norway / Vibeke Spolen Erstad
Kunde / Forsikringstaker	UNGDOMSLAGET SOLGLYTT Pb. 22 5906 FREKHAUG
Skadestedets adresse	SAGSTADVEGEN 221 5918 FREKHAUG
Kontaktperson	Frode Sjursen (Kontaktperson) tlf. 90954663 fr-sjur@outlook.com  UNGDOMSLAGET SOLGLYTT (Kunde) tlf. 90954663 fr-sjur@outlook.com
Skadedato	23.12.2017
Besiktigelsesdato	27.12.2017

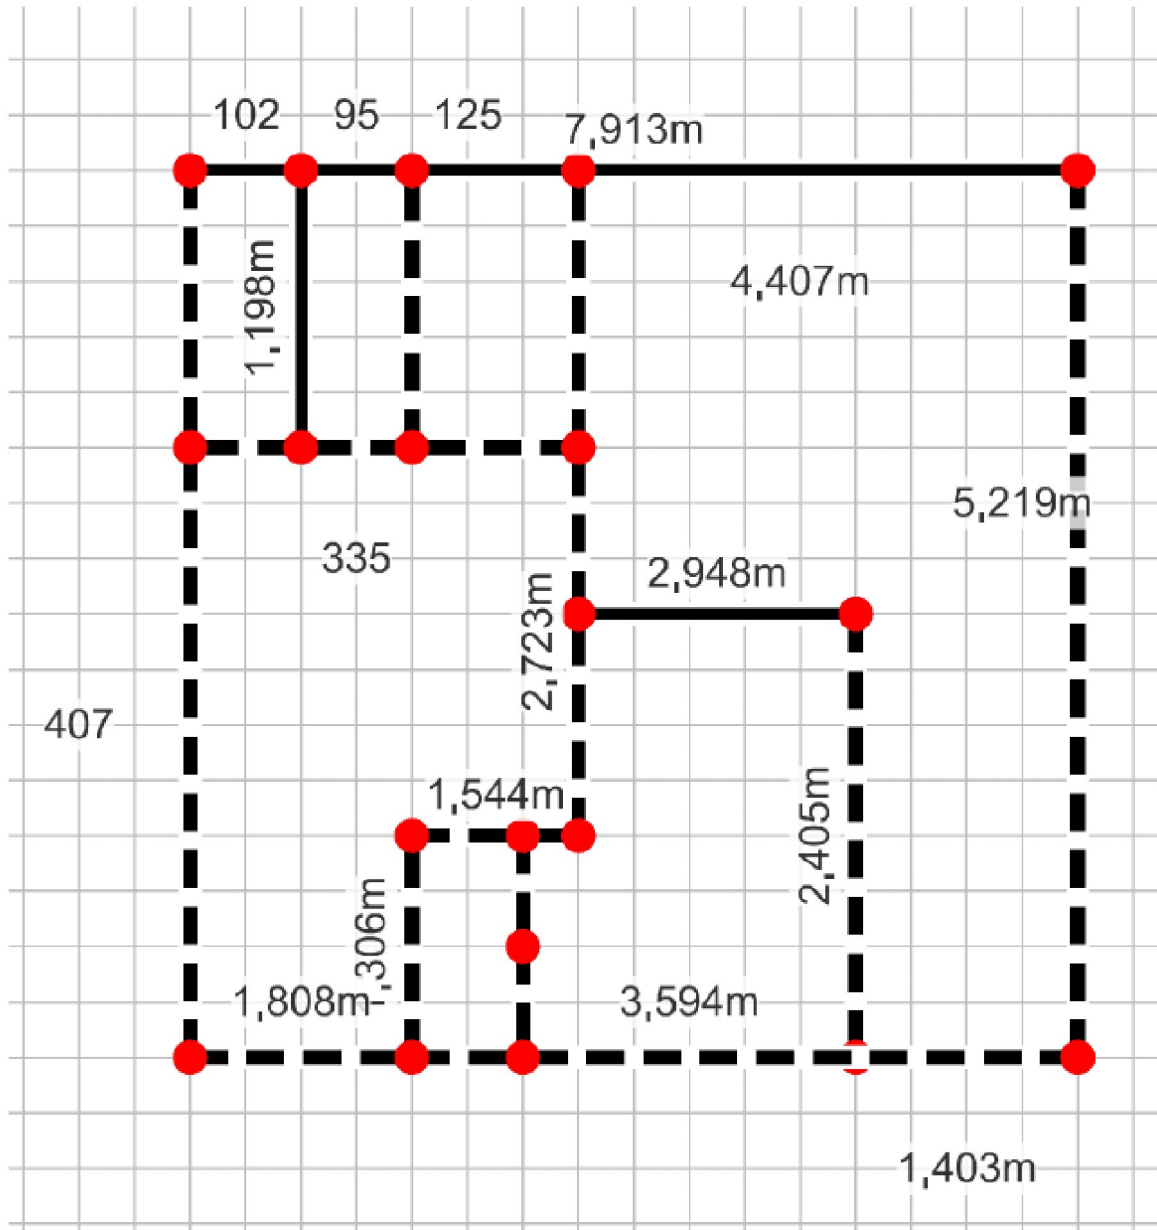
Planskisse

Skadeomfang i forbindelse med mye nedbør den 23.12.2017: Vann som har trukket inn i underetasjen kan tørket ut mekanisk, gjelder 2 stk. boder, 3 toalettrom og en gang, se planskisse.  
For å kartlegge råte og muggskader i kjelleretasjen, må det foretas en del rivningsarbeid.  
Det er svært viktig at råteskadene saneres, slik at råteskaden ikke utvikler seg videre opp i overforliggende etasje.  
Kostnader I forbindelse med tørk er taksert til kr. 9000,-.

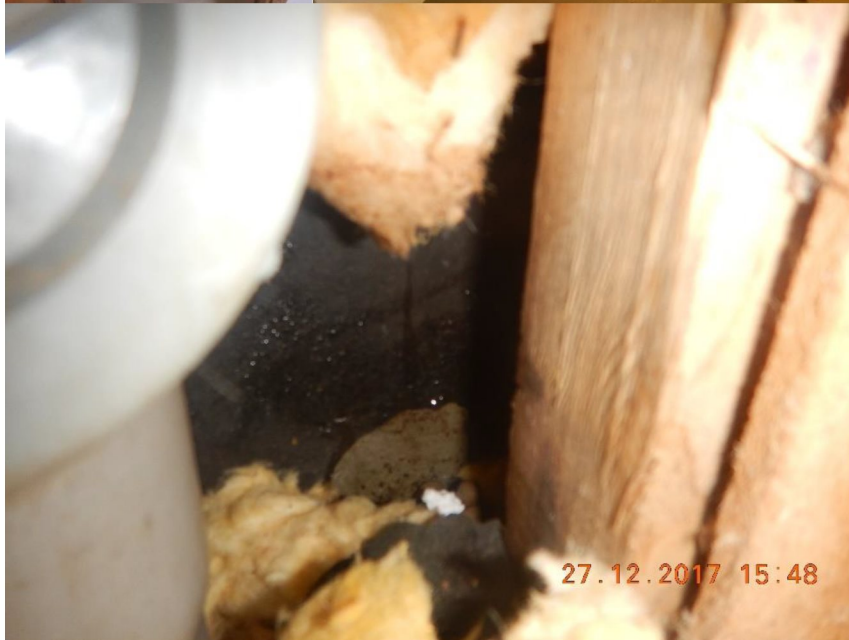
Toalett mot øst:  
Fra gang siden er det 3 toaletter som vender mot øst, her var det litt vann oppå gulvbelegget, vannet har sannsynligvis trukket inn i fra boden mot sørøst.

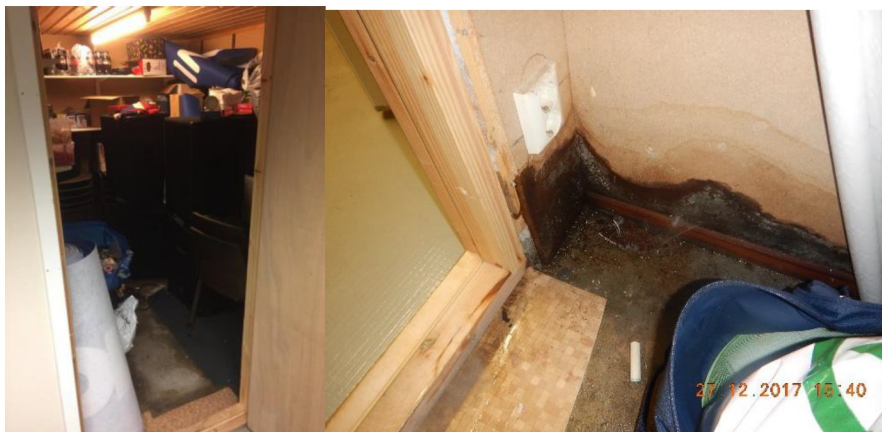
Lagerrom mot sør.

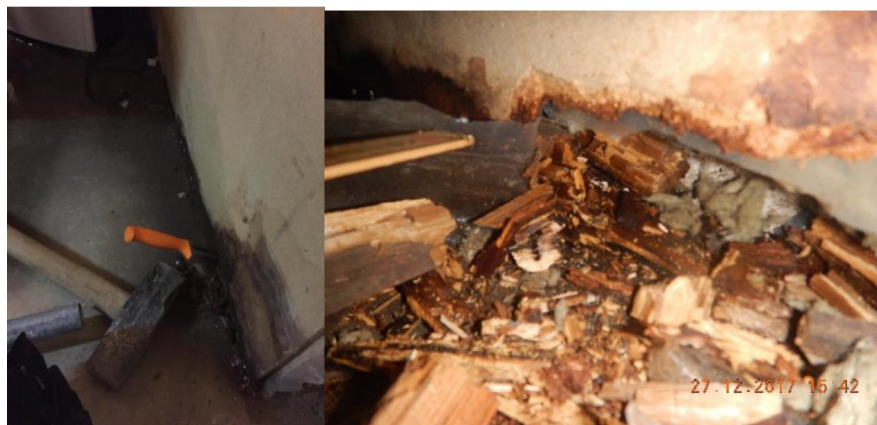
**Bod mot sørøst:**

Her var bunnsvillen totalskadet av råte. Råteutviklingen startet sannsynligvis like etter veggen ble montert, dette på grunn av innsig og feilmontering. Veggen var bygget opp med forhudningspapp inn mot betongveggen, 10 cm stendere og isolasjon, plast og sponplater.

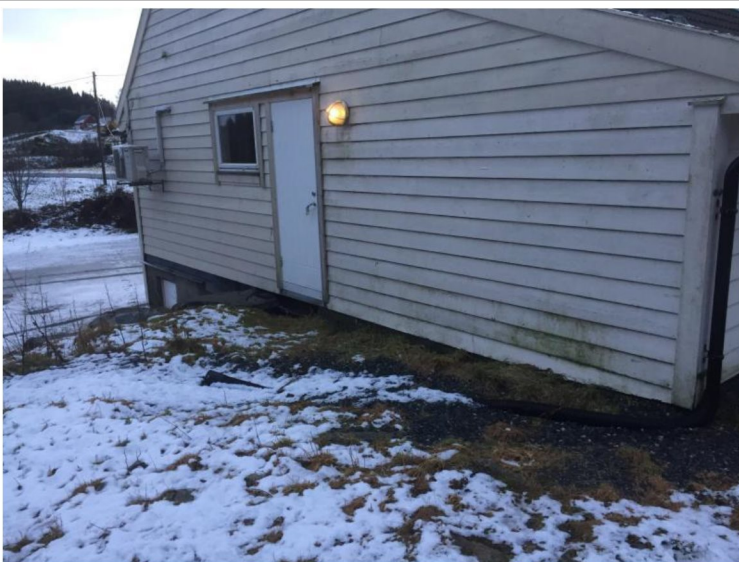
**Yttervegg mot øst:**

I følge Frode Sjursen var huset bygget omkring 1900, han vet ikke hvordan dreneringen er utført, men det er overveiende sannsynlig at både drenering og grunnmur må oppgraderes for å unngå innsig. Han har prøvd å føre nedløpsrøret vekk fra huset, men som bilde viser ikke langt nok. Alt takvannet på denne siden av huset blir ledet ned på østsiden, noe som gir ekstra vann belastning på østsiden. Takvannet må ledes i tette rør vekk fra huset og minst 40 cm lavere enn kjellergulvet.

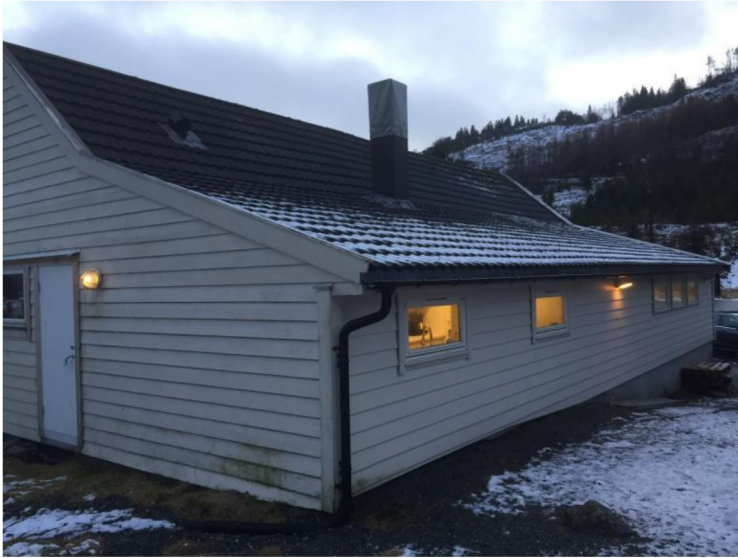
Yttervegg mot nord øst:

I følge Frode Sjursen var huset bygget omkring 1900, han vet ikke hvordan dreneringen er utført, men det er overveiende sannsynlig at både drenering og grunnmur må oppgraderes for å unngå innsig. Han har prøvd å føre nedløpsrøret vekk fra huset, men som bilde viser ikke langt nok. Alt takvannet på denne siden av huset blir ledet ned på østsiden, noe som gir ekstra vannbelastning på østsiden. Takvannet må ledes i tette rør vekk fra huset og minst 40 cm lavere enn kjellergulvet.

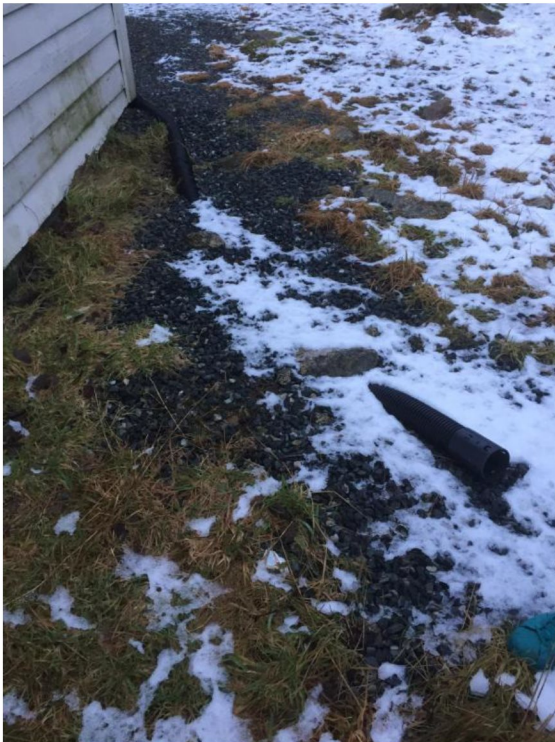
Yttervegg mot øst:

Viser drensørret som var montert for å lede vekk vannet, slik drensørret er montert vil sannsynligvis vannet renne inn mot huset. I følge Frode Sjursen kan det være at fjellet går inn mot grunnen. Han opplyser videre at de har planer om å grave opp og etablere en tett grunnmur og en drenering som fungerer.

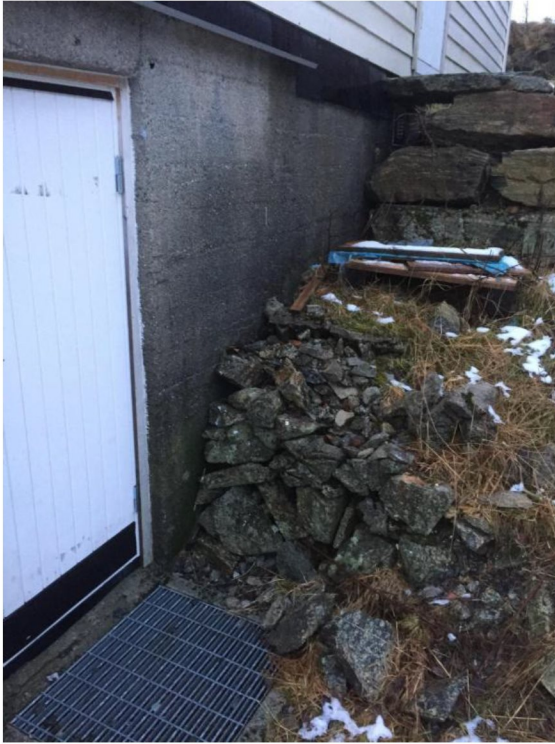
Yttervegg mot øst:  
Viser inngangsdøren til kjelleretasjen og boden mot sørøst. Råteskaden i bunnrammen som er avdekket, er på høyre side av døren sett fra utsiden. Grunnmuren har også flere sprekker som kan lede vann inn i konstruksjonen.

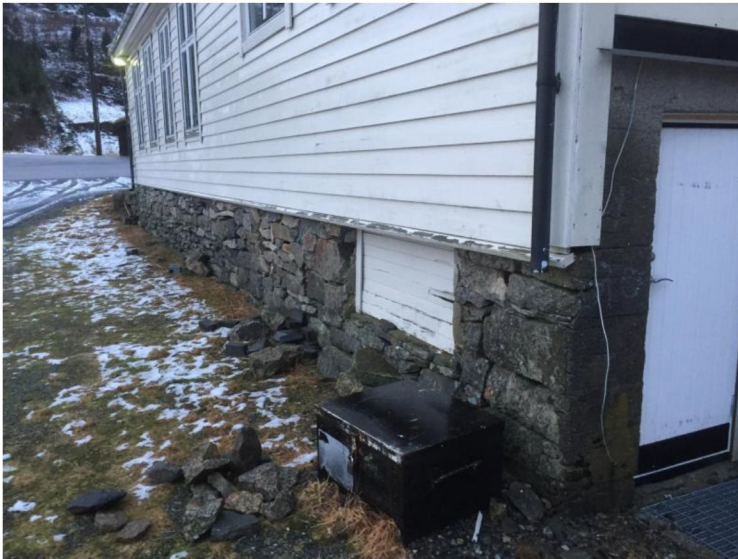
Yttervegg mot sør:  
Sannsynlig lekker det også inn vann via den forblende gråsteinsmuren.
