## SKADERAPPORT

**Skadenummer:** 401611  
**Skadedato:** 01.12.2017 Oppdaget skaden.  
**Skadetype:** Vann innvendig  
**Rapportnummer:** 20170273

**Eiend.betegnelse:** Skole  
**Adresse:** Sjøvegen 323, 5918 FREKHAUG  
**Kommune:** 1256 MELAND KOMMUNE

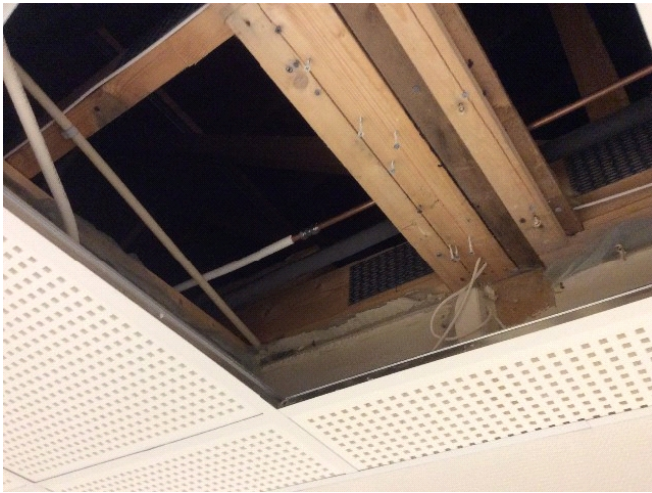
Årsaken til skaden skyldes vannlekkasje fra trykksatt vannrør av typen kobberrør fra rundt 1990 tallet. Årsaken til at vannlekkasjen har oppstått skyldes tæringsbrudd. Det har oppstått et lite hull i røret, på størrelse med hode på en knappenål hvor vannet har sprutet ut.

Viser kobberrøret hvor lekkasjen oppstod.

Rørlegger fikk så skifte ut den delen av røret hvor lekkasjen hadde oppstått, samt de fikk tørket opp det vannet som lå synlig på gulvet.

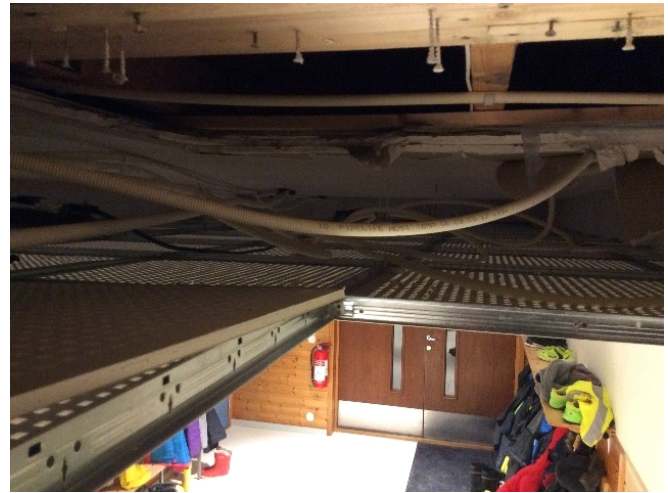
Viser hulrommet mellom letthimling og brannhimling.

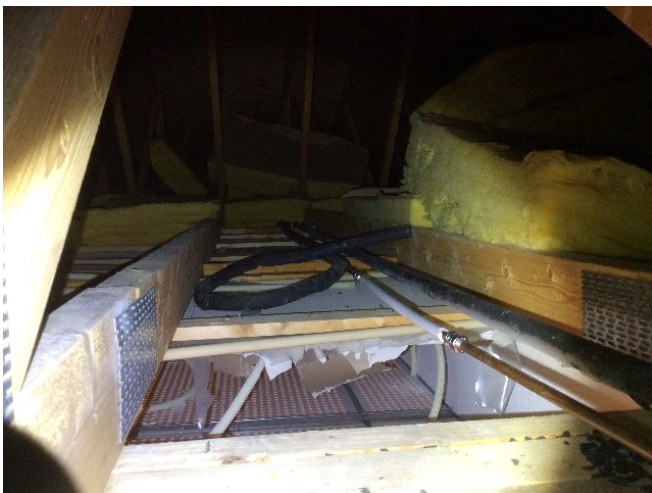
Vannlekkasje fra kobberrør som ligger i isolasjonen over brannhimlingen i gangen mellom to klasserom i tilbygget på skolen. Vannet har rent ned i isolasjonen og videre utover deler av brannhimlingen. Deler av vannet har trukket ned mellom de to lagene med gipsplater som ligger i himlingen, hvor deler av dette vannet har funnet veien ned i langveggene på hver siden av gangen. Disse veggene skiller mellom gangen og tilstøtende klasserom.

Viser hvor røret ligger i bjelkelaget over brannhimlingen.

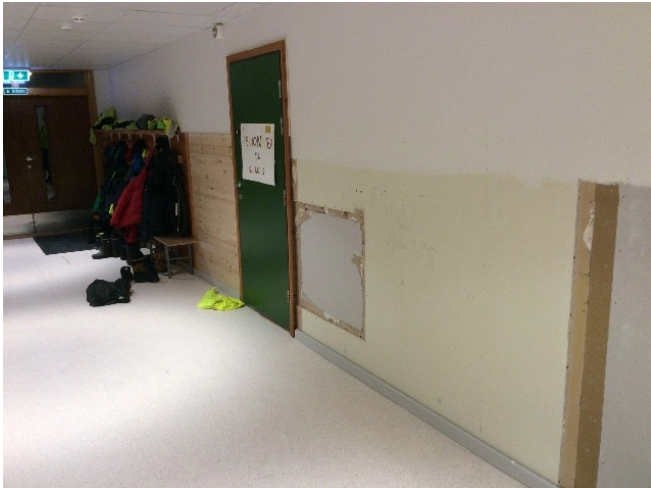
Viser vegg mot klasserom hvor det er fukt bak panel og gips.

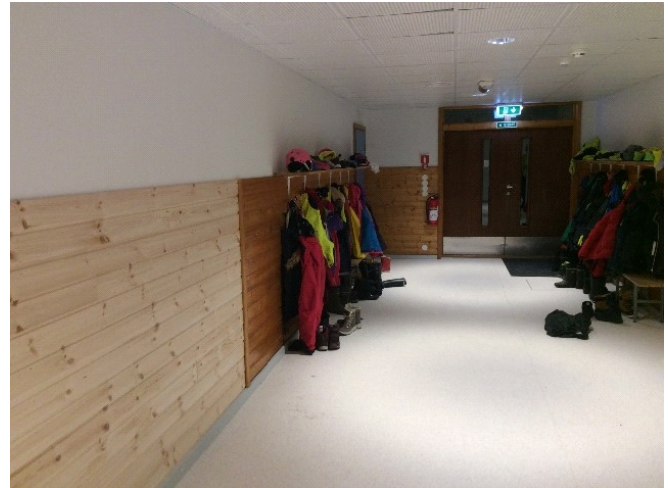
Viser vegg mot det andre klasserommet hvor det er fukt i vegg.
