Innmåling/kontroll av hus BK09

Gnr.23 Bnr.567

Elvaåsen, Meland Kommune

Innmåling/kontroll av hus BK09
Gnr.23 Bnr.567, Meland Kommune
Boligbygg Vest as
Dato: 15/02/18

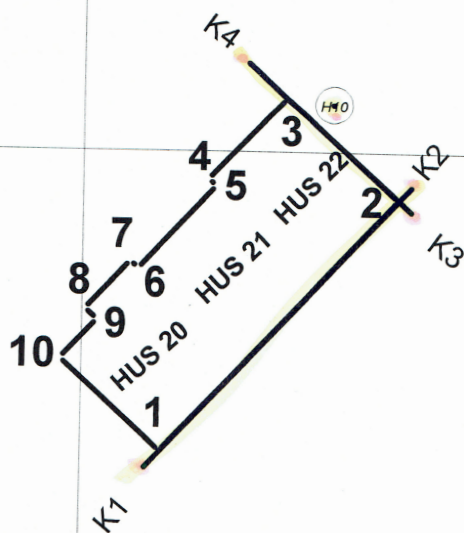
- Målt 2 Linjer på hus (grunnmur) se skisse.
 - H10 = topp gr. mur
