Bergen  
17.10.2018

## Befaring til renseparken ved Kloppedalsbekken, 16.10.18

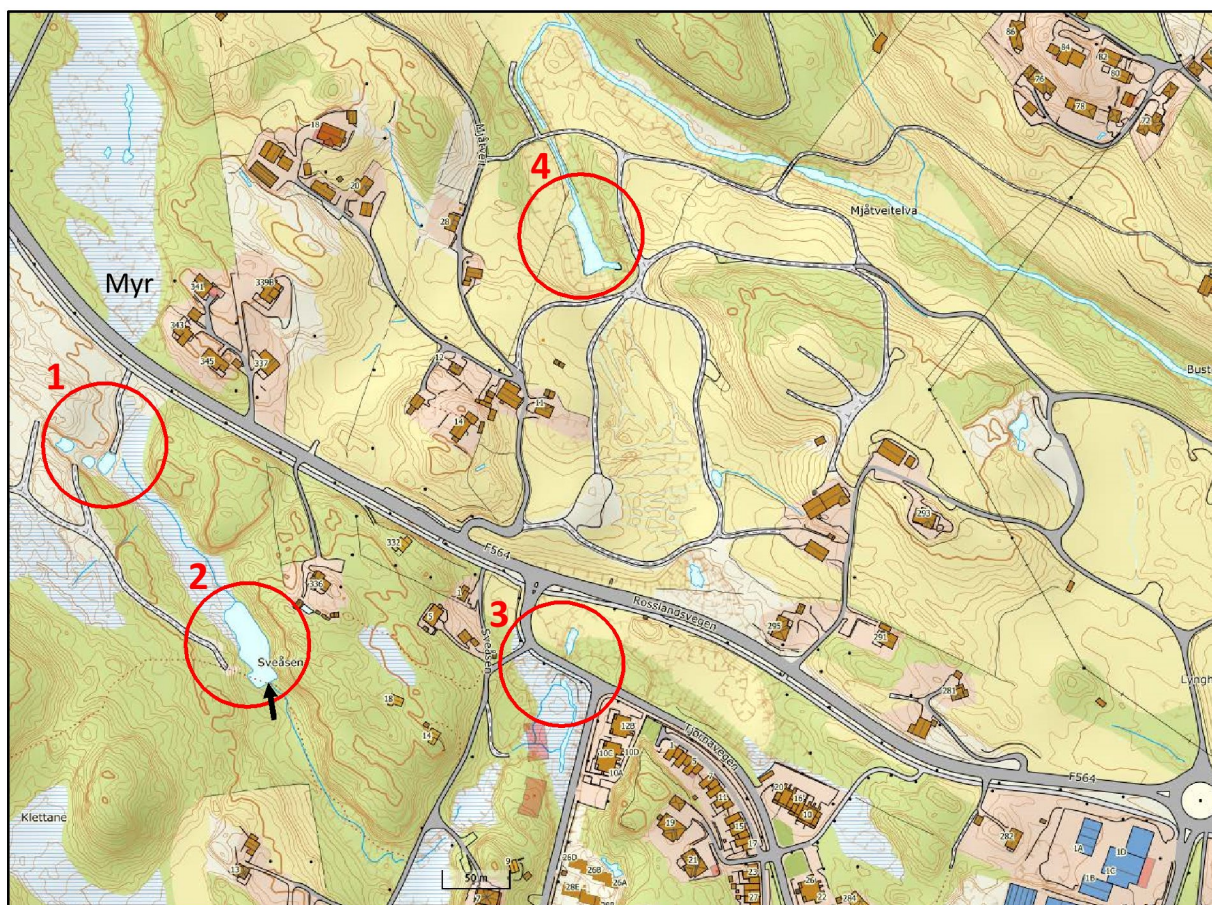
To andre fangdammer i vassdragsstrengen ble også sett på under befaringen. Dammen ved Tjørnavegen (Figur 1, sirkel nr. 3) ligger like nedenfor et område der det skal settes opp boligblokker. I forbindelse med dette arbeidet vil det oppstå avrenning fra masser. Det bør her vurderes om fangdammen ved Tjørnavegen er stor nok og har god nok funksjon til å være et effektivt sedimenteringsbasseng. En noe større fangdam (Figur 1, sirkel nr. 4) ligger ca 100-150 m ovenfor Kloppedalsbekkens samløp med Mjåtveitelven. Her renner vannet ut på siden av damkonstruksjonen, og ikke over en bred, avvattret "damkrone". Denne fangdammen kan også vurderes utbedret.

**Figur 1:** Fangdammer i Kloppedalsbekken, Mjåtveitvassdraget i Meland.
