Befaring til renseparken ved Kloppedalsbekken, 16.10.18

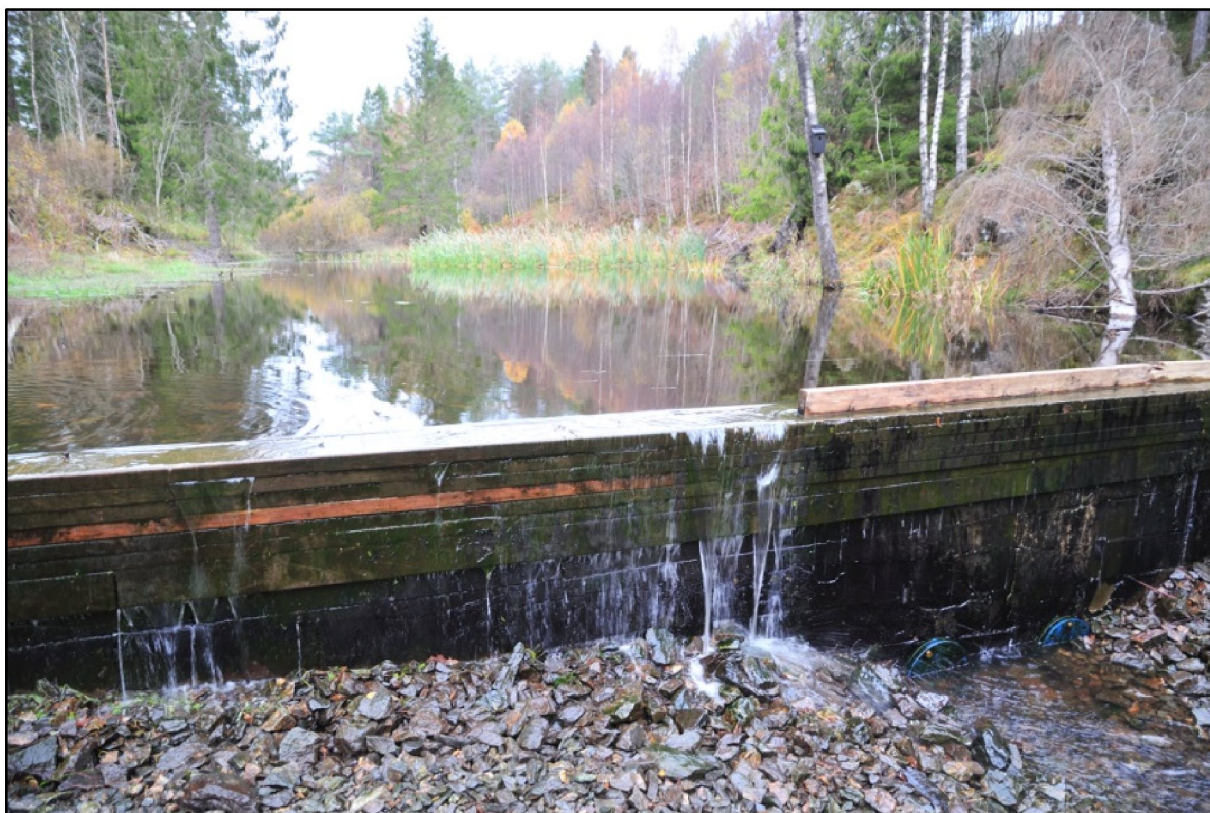
Renseparken ved Sveåsen mottar sigevann fra et par mindre fangdammer som ligger sør for industriområdet i Kloppedalen (Figur 1, sirkel nr. 1). Den tilføres også vann fra et myrområde som ligger like nord for Rosslandsvegen. Selve damkonstruksjonen i renseparken (markert med pil i sirkel nr. 2) har et betongfundament, som etter det man kjenner til ikke er støpt ned mot fast fjell, men ligger på et underlag av grus og stein. Underlaget er m.a.o. porøst. Den 16.10.18 var det tydelig at mye - kanskje mesteparten - av vannet som passerte damkonstruksjonen rant gjennom på undersiden av dammen. Noe vann rant også over midt på dammen (Figur 2, se også vedlagte videoklipp som følger dette skrevet). Frode og Kjetil Tufte mener at dammen har fått skade etter trefelling i området, i forbindelse med at større, felte graner ble dratt over damkanten da de skulle transporteres ut fra området. Både treverket på toppen av dammen, og sannsynligvis også fundamentet under dammen har blitt påvirket av dette. Treverket er tilsynelatende ikke lenger godt avvattret, slik at overløpet av vann nå er mest konsentrert mot midten av dammen.

Situasjonen pr. 16.10.18 er imidlertid at lekkasjen under dammen må ha økt betydelig i forhold til det som var tilfelle i 2015. Selv midt i en periode med svært mye nedbør ser det nå ut til at mye av vannet renner under og ikke over dammen. Vannet kommer i tillegg nå ut rett nedenfor dammen, og ikke 3-4 meter nedenfor, som beskrevet i 2015. Vedlagte videoklipp illustrerer dette, ved at papirbiten umiddelbart tas av vannstrømmen selv når den slippes helt inne ved damveggen.

Figur 2: Damkonstruksjonen i renseseparken ved Sveåsen, 16.10.18. Vann passerer både over og under dammen.

Det kan da stilles spørsmål ved om renseparkens damkonstruksjon lenger fungerer optimalt i forhold til de kriteriene som er beskrevet i brevet fra Rådgivende Biologer AS i 2012. I forhold til det som var tilfelle i 2015, representerer dessuten dagens situasjon nye opplysninger om dammens tilstand. Det kan dermed være grunnlag for å vurdere på nytt om dammen må utbedres/repareres for å sikre optimal funksjon som fangdam. Det kan også være relevant å undersøke om påvirkningen som skjedde i forbindelse med trefellingen har påført dammen strukturelle skader som kan være av sikkerhetsmessig betydning.
