Vedlegg 1

Rapport om tildelt kulturmidle 2015

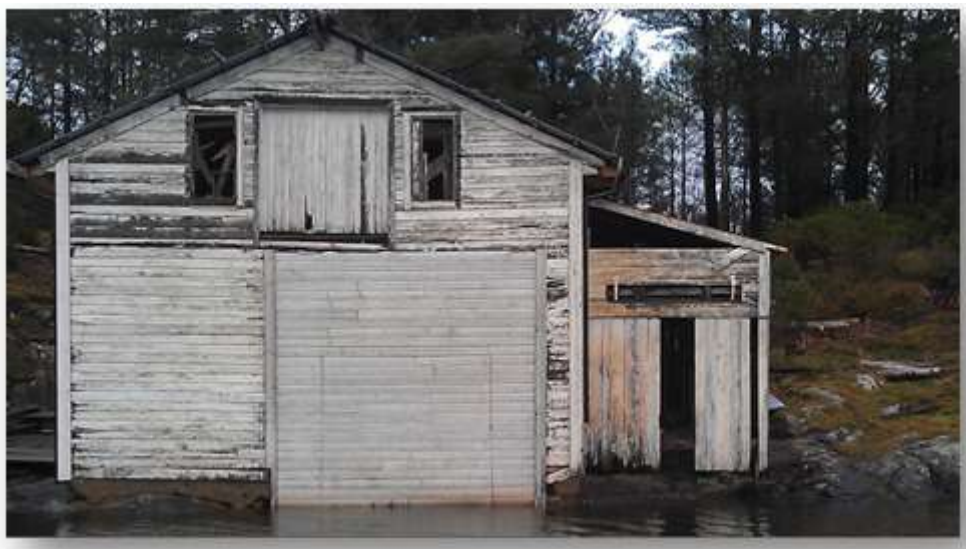
Før rehabilitering.

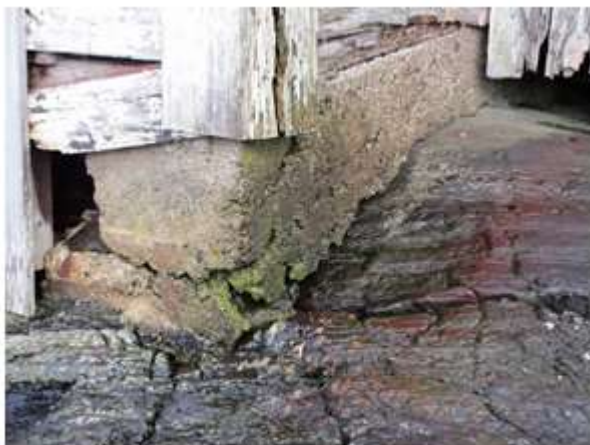
.Detalj av ringmur sør/vest
