**Rapport
Avløpsledning
Landsvik**

Vedrørende rørinspeksjon og røyk test av spillvannsledning i Landsvik 55.

Rapport fra inspeksjon / Inspeksjon: 1

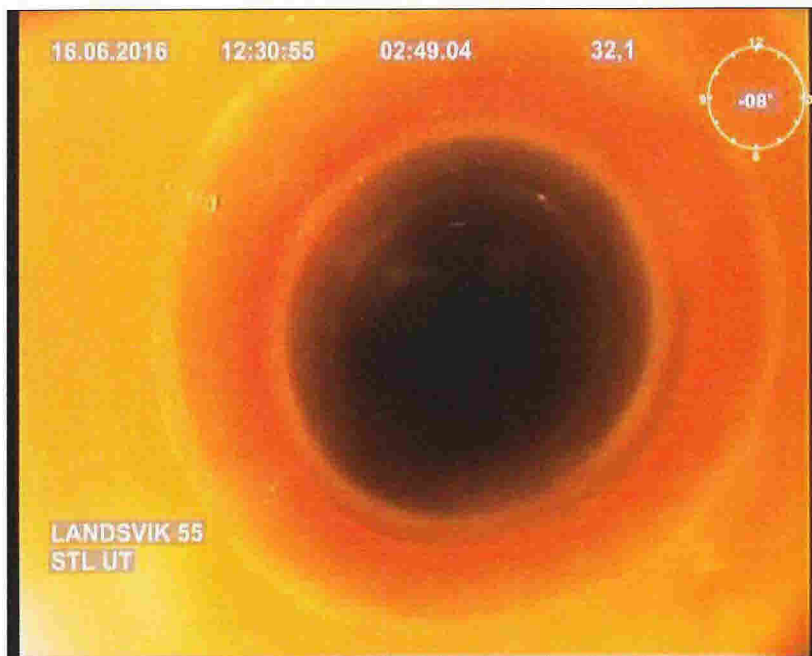
Foto: 1__Landvik 55S_SectionnameStl Skjult kum14345216062016.jpg
 32,4m, Deformasjonen er 5 % eller mindre av rørdimensjonen, #C, Vertikalt - rørhøyden har blitt redusert, fra 12 til 12 Kl.

Rørinspeksjonen viser at rørstrekket er av 110 plast og at den har en del deformasjoner. Inspeksjonen blir avbrutt i deformasjon. Anbefaler utbedring av deformasjonene.

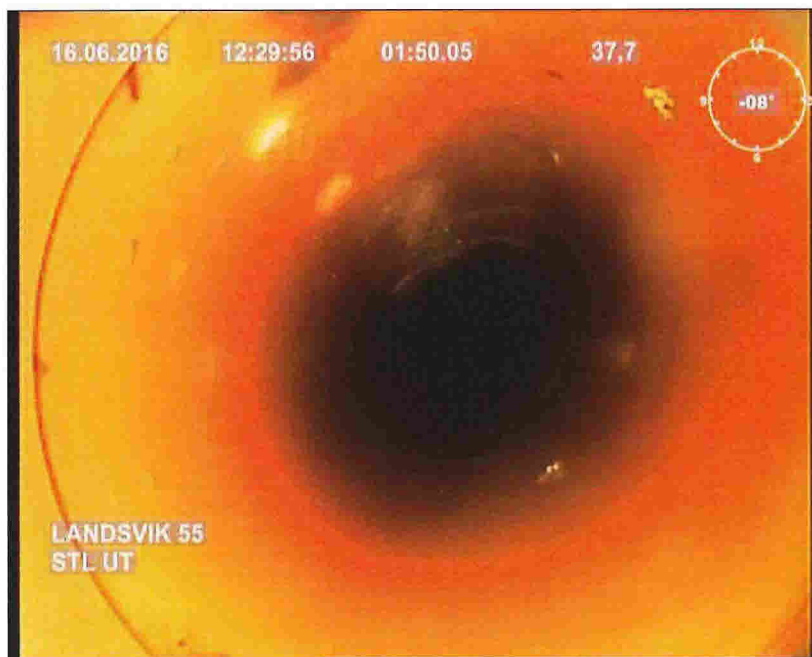
37,70	DF2	Deformasjonen er mellom 5 - 15 % av rørdimensjonen, #C, Vertikalt - rørhøyden har blitt redusert, fra 12 til 12 Kl.	1_Landvik 55S_SectionnameStl Skjult kum14330416062016.jpg
	46,60	DF2	Deformasjonen er mellom 5 - 15 % av rørdimensjonen, fra 11 til 01 Kl., Punkt deformasjon	1_Landvik 55S_SectionnameStl Skjult kum14305516062016.jpg, 1_L

Foto: 1__Landvik 55S_SectionnameStl Skjult kum14330416062016.jpg
 37,7m, Deformasjonen er mellom 5 - 15 % av rørdimensjonen, #C, Vertikalt - rørhøyden har blitt redusert, fra 12 til 12 Kl.

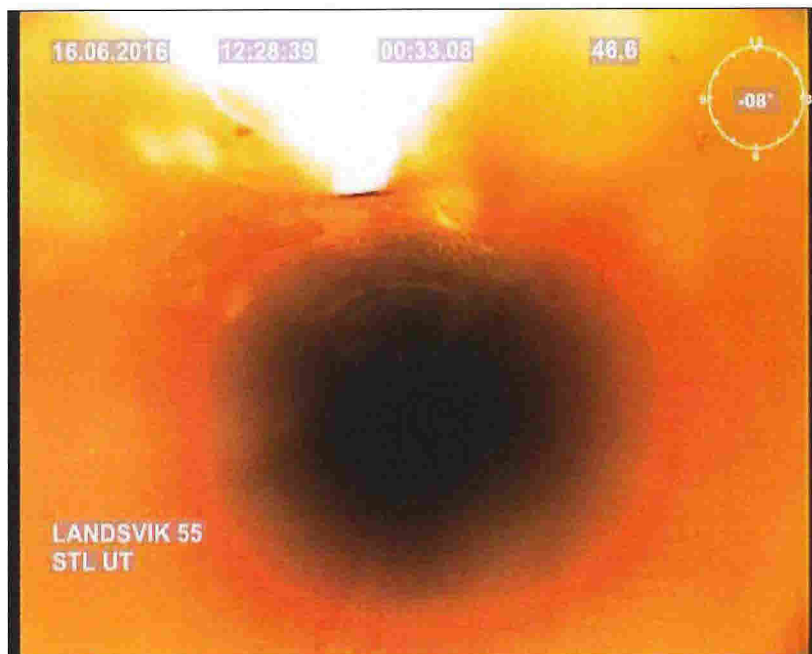
Foto: 1__Landvik 55S_SectionnameStl Skjult kum14305516062016.jpg
 46,6m, Deformasjonen er mellom 5 - 15 % av rørdimensjonen, fra 11 til 01 Kl., Punkt deformasjon

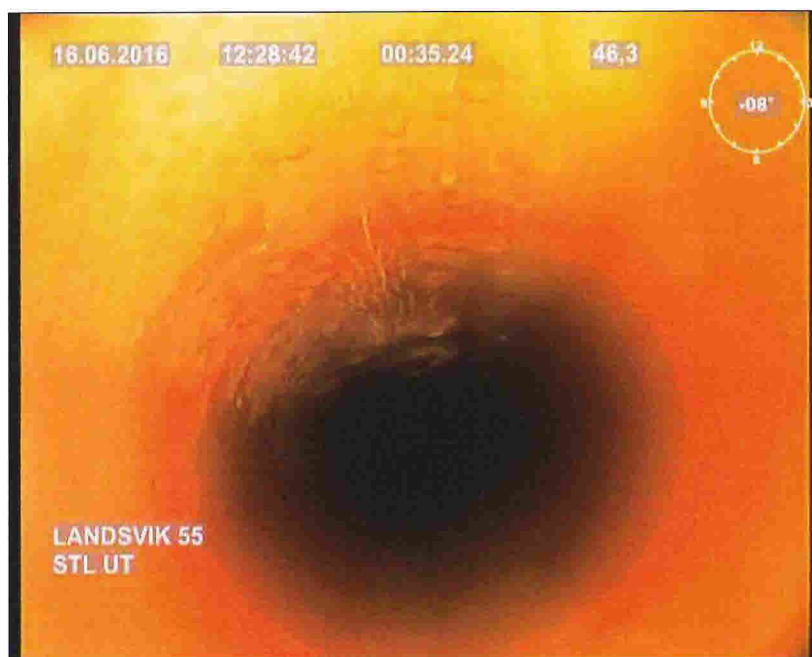
Foto: 1__Landvik 55S_SectionnameStl Skjult kum14310616062016.jpg
 46,6m, Deformasjonen er mellom 5 - 15 % av rørdimensjonen, fra 11 til 01 Kl., Punkt deformasjon
