| OPPDRAAG | <b>Detaljregulering fv. 564 Frekhaugkrysset, inkl. utbetring av fv. 244</b> | DOKUMENTKODE | 617038-RIG-NOT-004 |
| EMNE | Tilstandsvurdering av tørrmurer, vurdering av masser og geoteknisk rådgivning | TILGJENGELIGHET | Åpen |
| OPPDRAAGSGIVER | <b>Statens vegvesen Region vest</b> | OPPDRAAGSLEDER | Toril Amundsen |

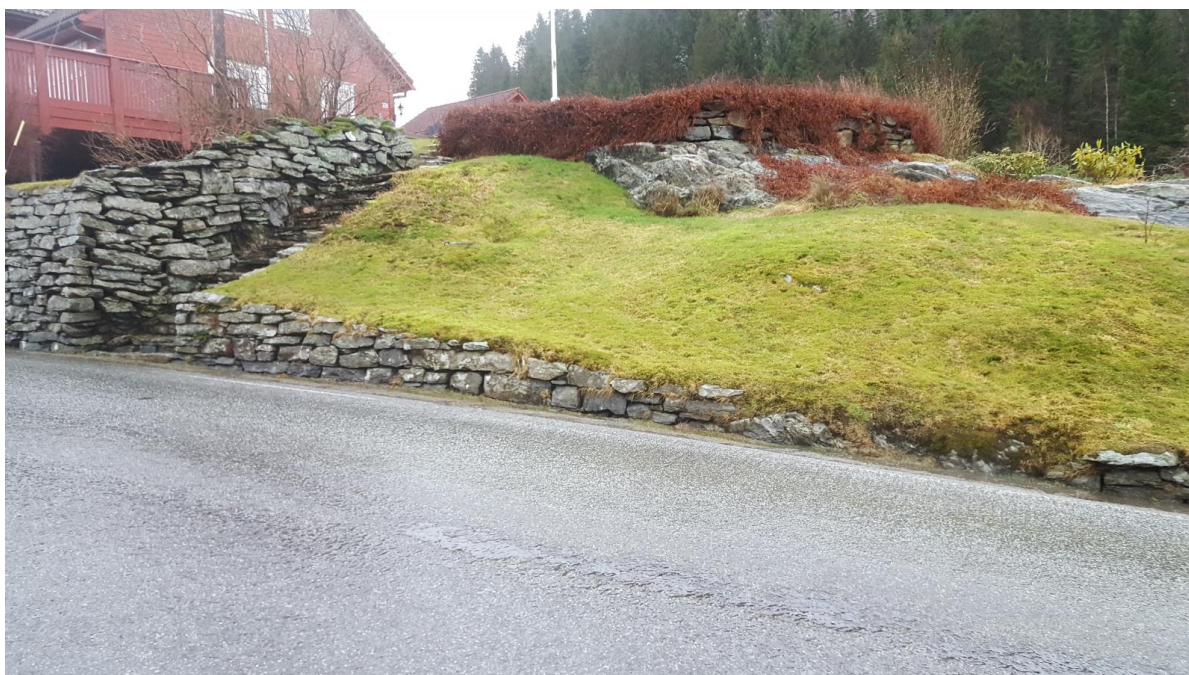
Muren består i hovedsak av ordnet stein med relativt lik størrelse på stein ved fot og ved topp. Høyden ble målt til å være opp mot 210 cm fra bakkeplan til topp. Det er ukjent hvordan murene er fundamentert og hvor dypt under terreng fundamentet ligger. Observasjoner av berg i dagen kan tyde på at deler av murene kan være fundamentert på berg, se Figur 3-1. Målinger av murtykkelse

Figur 3-1: Observasjon av berg i dagen i område med tørrmur.

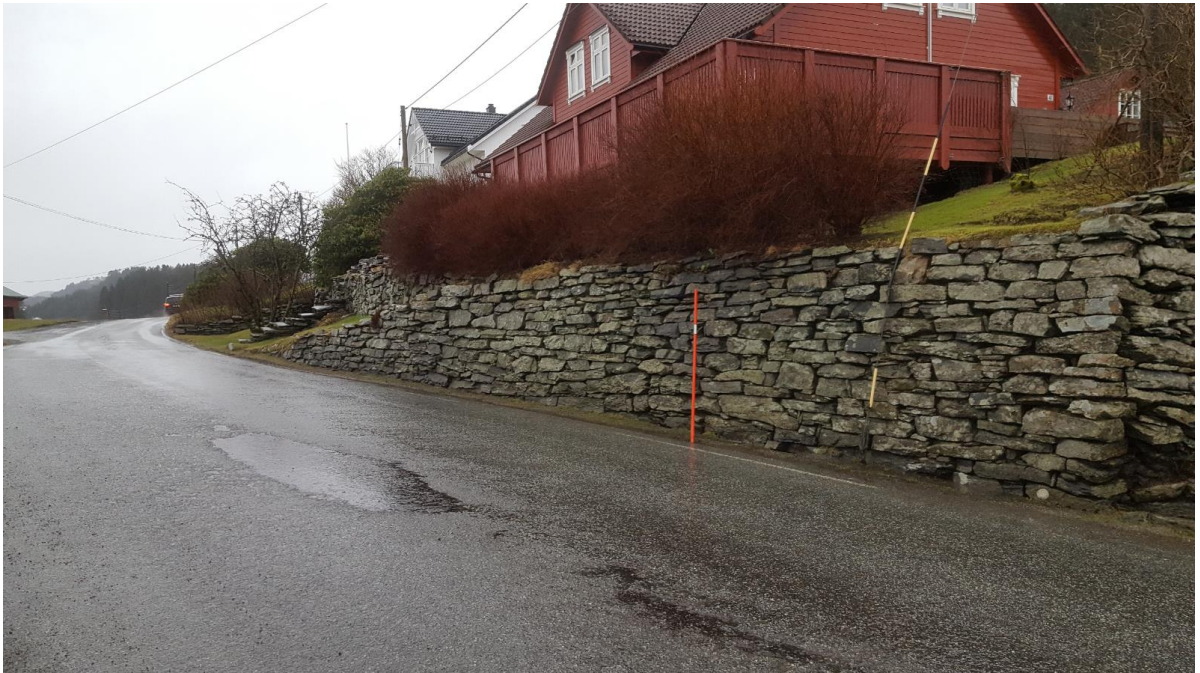
*Figur 3-2: Bildet er tatt i nordvestlig retning mot stigende veipel nr. langs fv. 244. Viser deler av mur som ligger fundamentert ved veiskulder.*

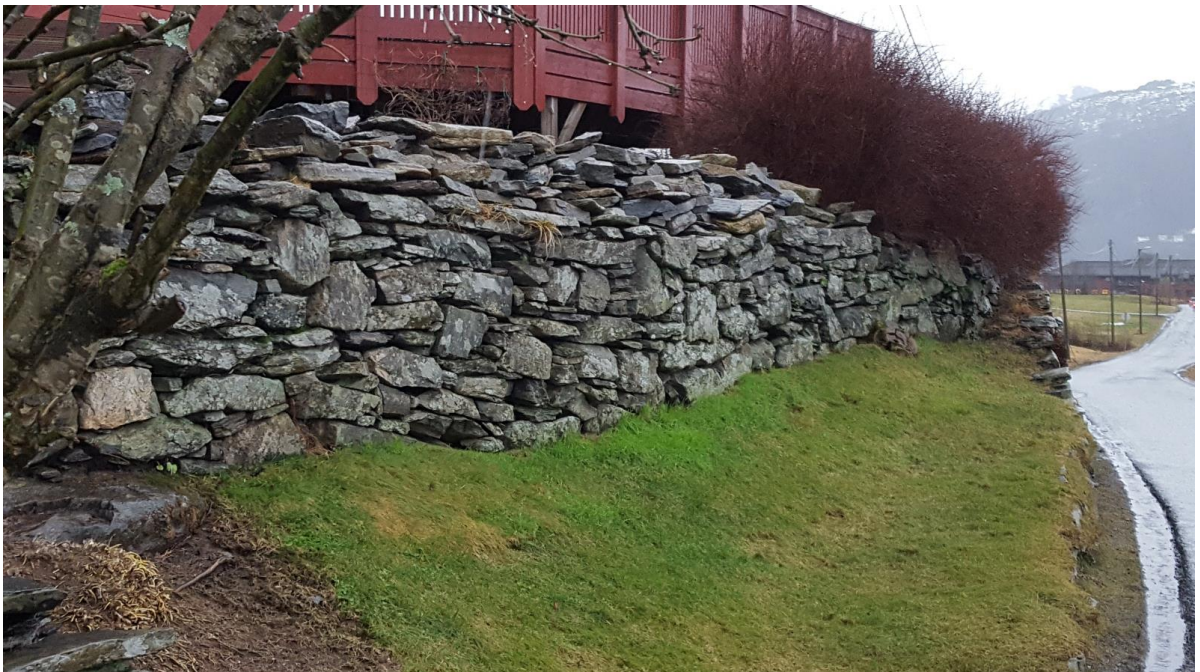
Det er benyttet relativt liten stein og murene bærer preg av deformasjon, se Figur 3-3. Trolig er muren en typisk ensteinsmur og har derfor en begrenset tykkelse. En stor andel av steinene er også relativt tynne, noe som gjør steinen utsatt for oppsprekking. Enkelte deler av murene har også tydelig skader og tegn på utrasing, se Figur 3-4 og Figur 3-5. Bildene viser også at det befinner seg busker plantet like i bakkant av topp mur på enkelte plasser. Dette kan medføre ytterligere deformasjoner til muren som følge av rotvekst i selve murlegemet, og fare for at sterk vind kan rive med buskene og deler av murene.

Observerte murer langs veipel 520-550 står sannsynligvis med lav sikkerhet i henhold til gjeldende regelverk og er ikke murt etter gjeldende krav og anbefalinger. Arbeid som påvirker grunnen nær murene kan føre til ytterligere deformasjoner og utrasing av murene.

*Figur 3-3: Bildet er tatt i retning mot Frekhaug senter og viser tydelig deformasjon i deler av murene.*

Inngrep nær eksisterende tørrmurer langs Sagstadvegen kan medføre deformasjoner, utrasing og skader på bakenforliggende konstruksjoner og mark. I den grad det er mulig bør det unngås å grave inntil eksisterende murer. Geoteknisk prosjekterende må vurdere endelig trygg avstand til murfot gjennom beregninger i prosjekteringsfasen, og ved utførelse må det kontrolleres at forholdene er som forutsatt. Dersom trygg avstand ikke blir mulig å opprettholde, vil det kunne bli behov for sikring av konstruksjoner/terreng i bakkant/seksjonsvis graving eller kontrollert nedbygging og reetablering av murene. Det kan også bli aktuelt å overvåke utsatte konstruksjoner/murer ved for eksempel setningsmålinger.

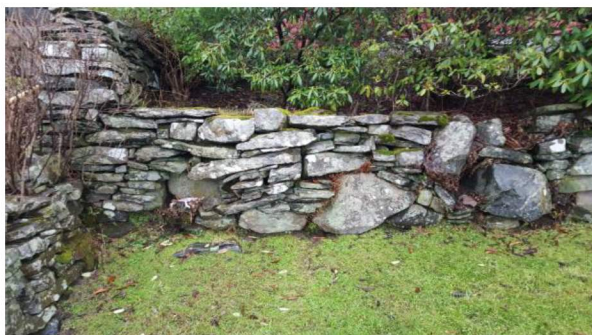
Figur 3-4: Bildet viser observert skade/utrasing i del av mur med begrenset høyde.

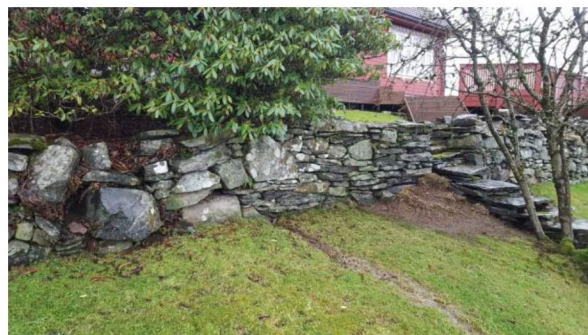
Figur 3-5: Bildet viser observert skade/utrasing i del av mur med begrenset høyde.

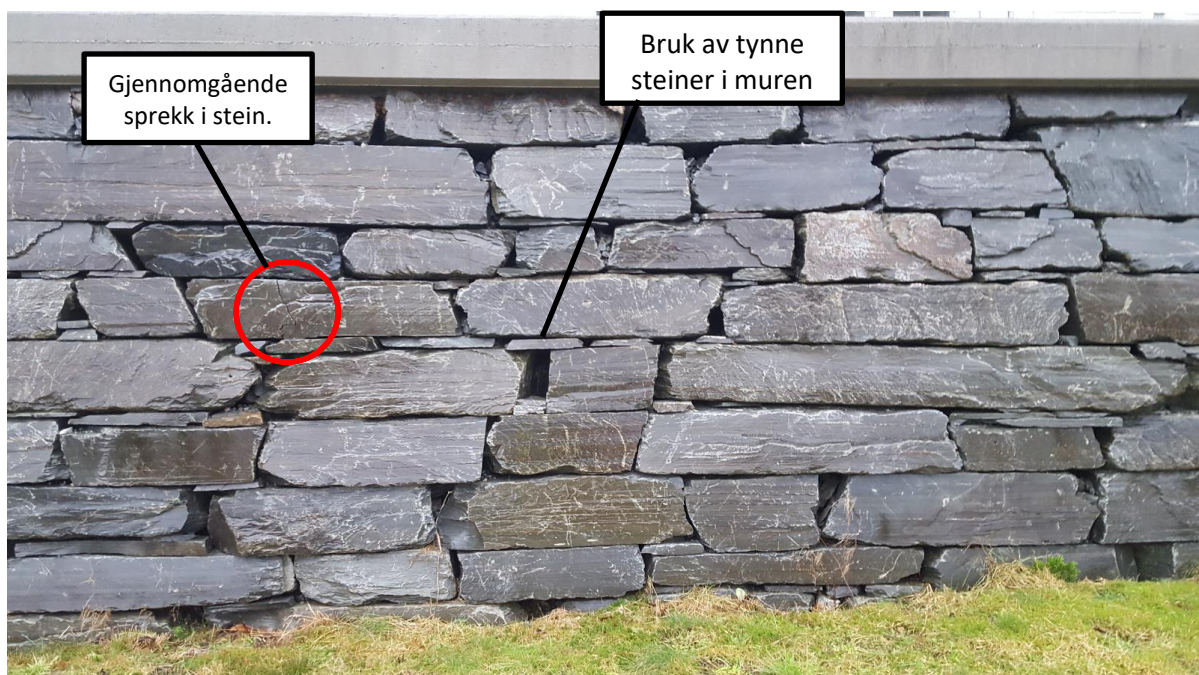
Det er benyttet relativt god størrelse på stein og murene bærer ingen preg av større deformasjon, men det ble observert gjennomgående sprekke i enkeltstein, se Figur 3-7. Visflaten er jevn og uten observerte avvik, og muren har trolig en helning i området 10:1. Murhjørne mot sørøst er ikke utført optimalt og har trolig redusert styrke i dette området, se Figur 3-6. Videre ble det også observert enkelte områder med redusert forband, se Figur 3-6 og Figur 3-8. Enkelte av steinene er også relativt tynne, noe som gjør steinen utsatt for oppsprekking.

Figur 3-7: Det ble observert en gjennomgående sprekk i enkeltstein i muren.

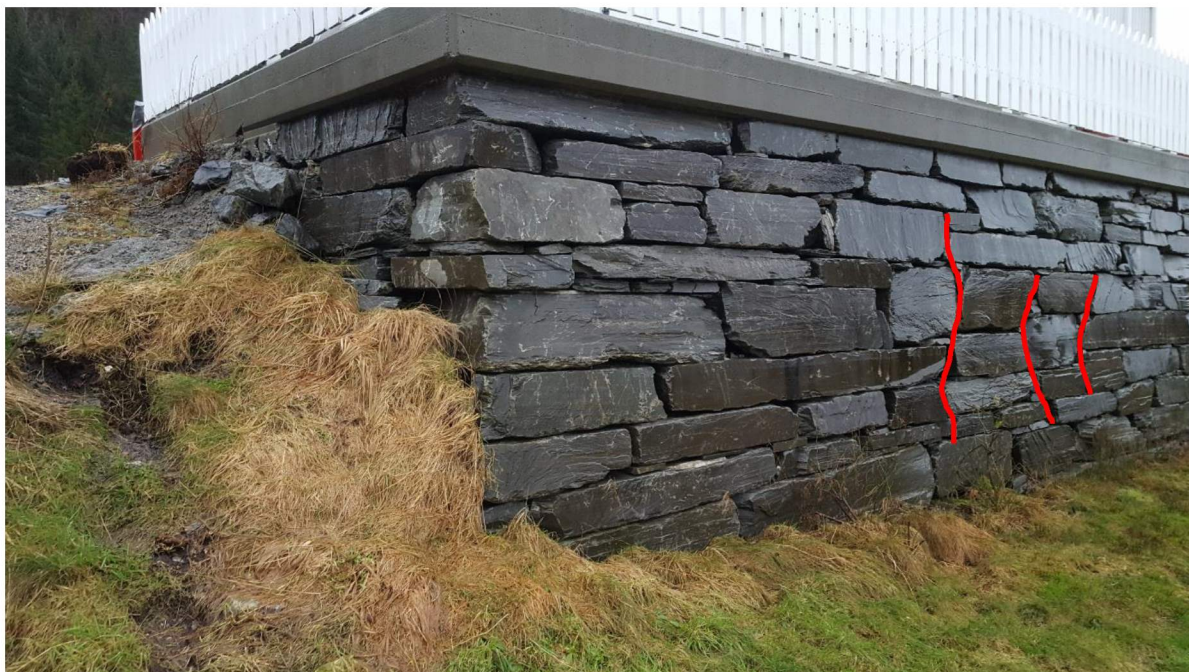
Figur 3-8: Bilde viser område av muren med dårlig forband (bandtjuv indikert med røde streker).

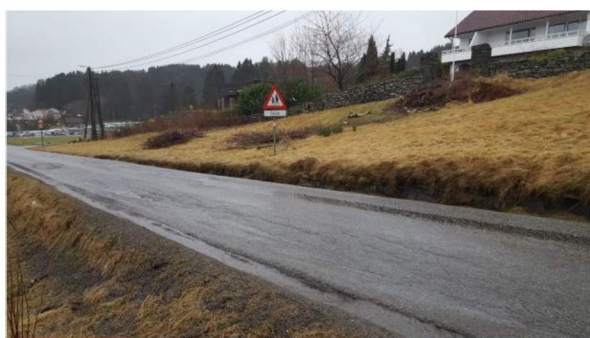
Observert mur langs veipel 670-710 står sannsynligvis med lav sikkerhet i henhold til gjeldende regelverk og er ikke murt etter gjeldende krav og anbefalinger. Arbeid som påvirker grunnen nær murene kan føre til ytterligere deformasjoner og utrasing av muren.

Figur 3-9: Bilde tatt nordvestlig retning mot stigende veipel nr. Endeavslutning av mur.

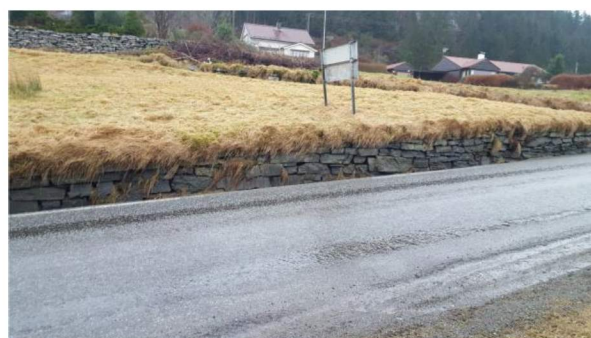
Figur 3-10: Bilde tatt mot nord. Viser midtre del av mur.

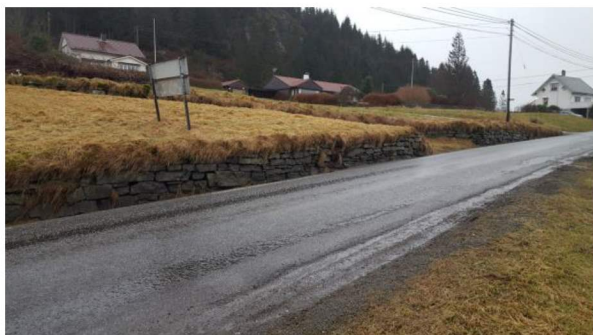
Figur 3-11: Bilde tatt mot nordøst. Viser midtre del av mur mot avslutning mot tilkomstvei.

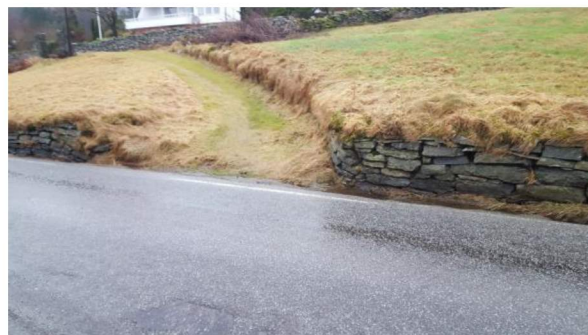
Figur 3-12: Bilde er tatt mot nord. Viser muravslutninger mot tilkomstvei.

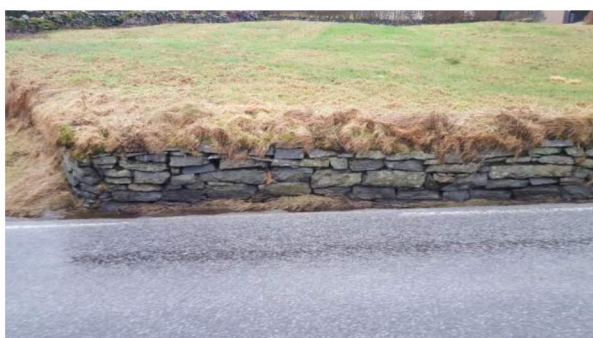
Figur 3-13: Bilde tatt mot nord. Viser resterende del av mur mot synkende veipel nr.

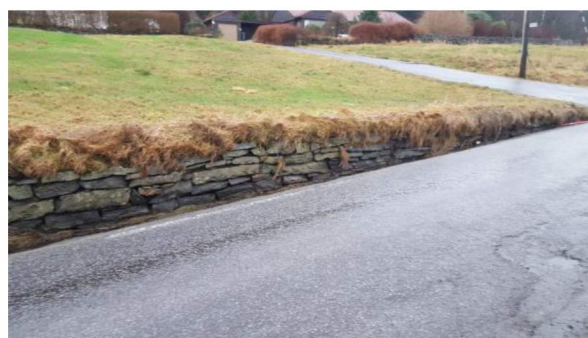
Figur 3-14: Viser resterende del av mur og endeavslutning mot synkende veipel nr.
