MODALEN KOMMUNE - KOMMUNEHUS

# ENKEL TILSTANDSVURDERING KOMMUNEHUSET I MODALEN

NOTAT

OPPDRAGSNR. A042563 – Nytt oppdragsnr. A097150  
DOKUMENTNR. NOT-01  
VERSJON 6  
UTGIVELSESDATO 23.03.2017  
UTARBEIDET HG Ver. 6: ARGV  
KONTROLLERT TOB Ver. 6: ERDT  
GODKJENT HG Ver. 6: ARGV

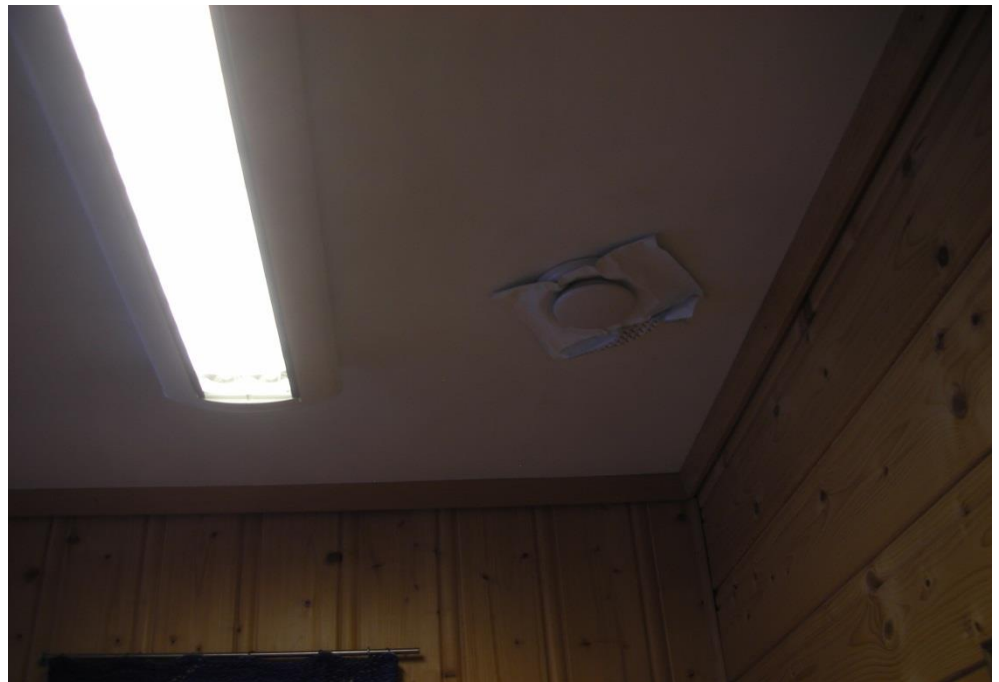
Bygget har ren avtrekksventilering. Vifter har 2 hastigheter. Spalteventiler i vinduer. Disse er for det meste stengt pga. kald trekk. Mange avtrekksventiler er også stengt pga. trekkproblemer. Et avtrekksanlegg er energikrevende da det ikke

er noen varmegjenvinning. Avtrekksanlegg har heller ingen filtrering av uteluft. Uteluften kommer inn via spalteventiler og utettheter i bygningskonstruksjonen.

Avtreksventil – tettet pga trekk.

Samfunnsal/Festsal m/kjøkken og Matsal har balansert ventilasjon men ingen varmegjenvinning. Også dette er meget energikrevende anlegg. Ventilasjon er dårlig og må fornyes til balansert ventilasjon med varmegjenvinning for å kunne tilfredsstillе dagens krav (TEK 10).

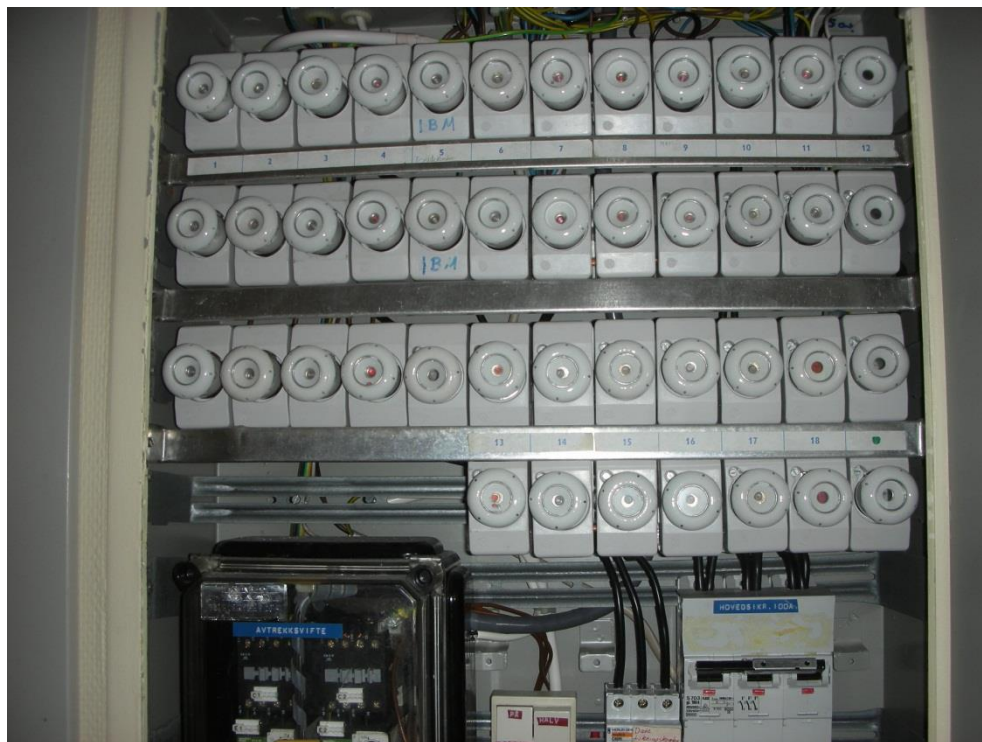
Underfordelinger i etasjene er av varierende stand. Noen gamle med skrusikringer og et nytt med automatsikringer.

Tavleskap 2.etg - skrusikringer

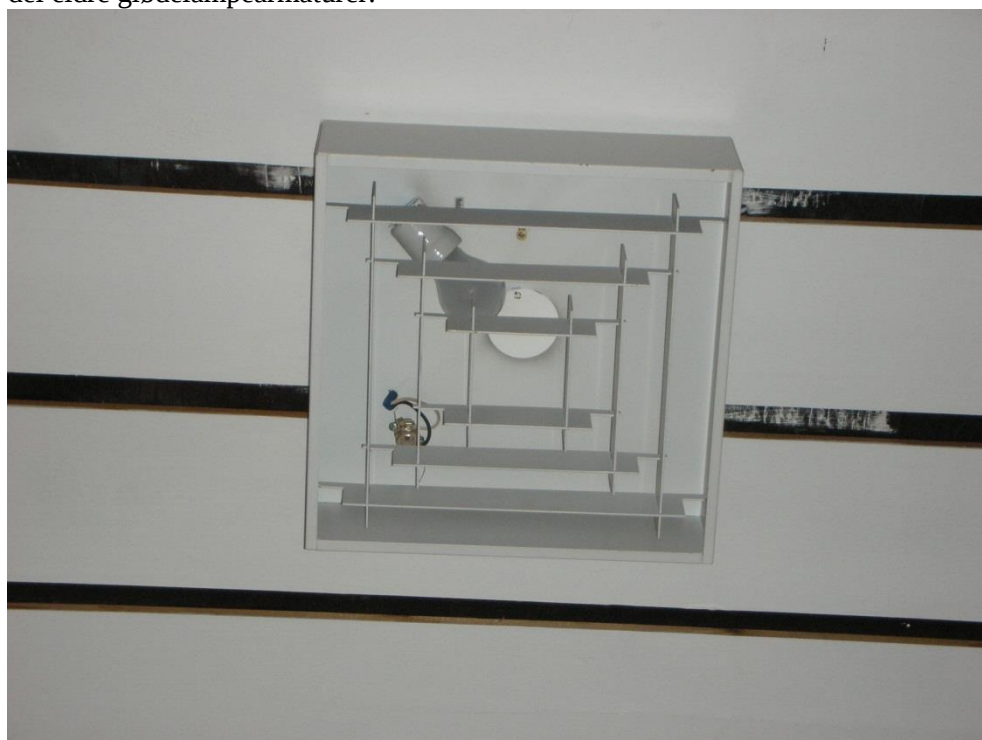
Bygget har en blanding av innfelte og utenpålagte lysrørarmaturer. Det er også en del eldre glødelampearmaturer.

Eksempel på armatur med glødelampe

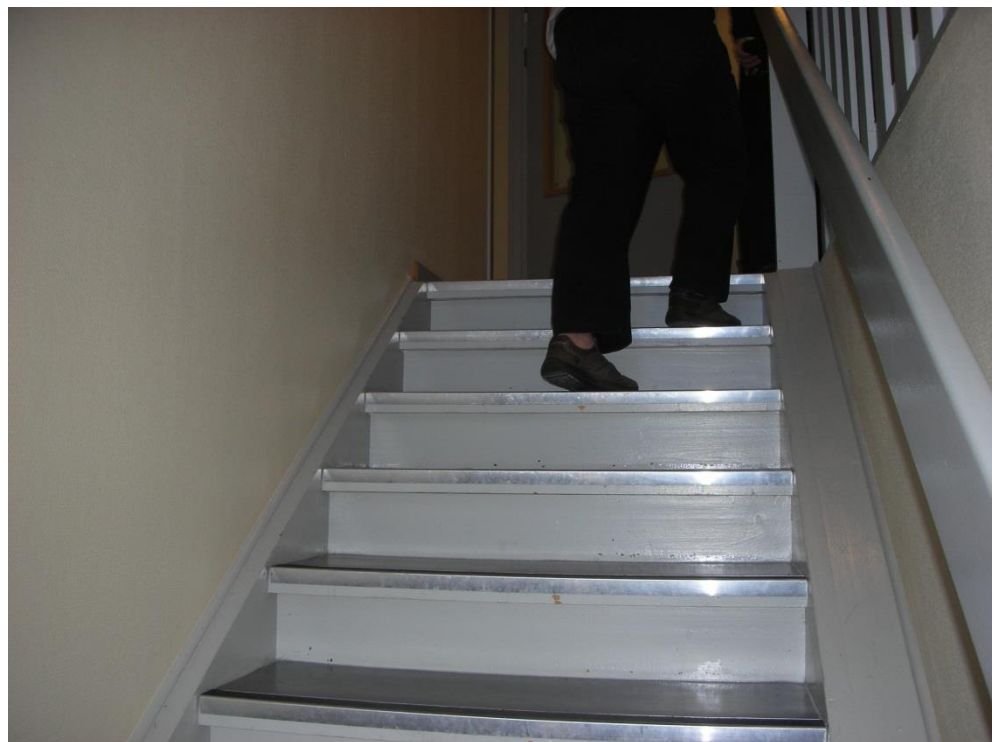
Bygget er ikke universelt tilpasset slik det fremstår i dag. Det mangler heis til 2.etg. Rømning fra 2.etg er ikke tilfredsstillende og trappeløp mellom 1.etg og 2.etg er bratt og smal. U hensiktsmessig for sikker rømning av personer. Dagens krav til hovedtrapp i bygg med krav om universell utforming er bl.a fri bredde på 1,2m.

Hovedtrapp til 2.etg

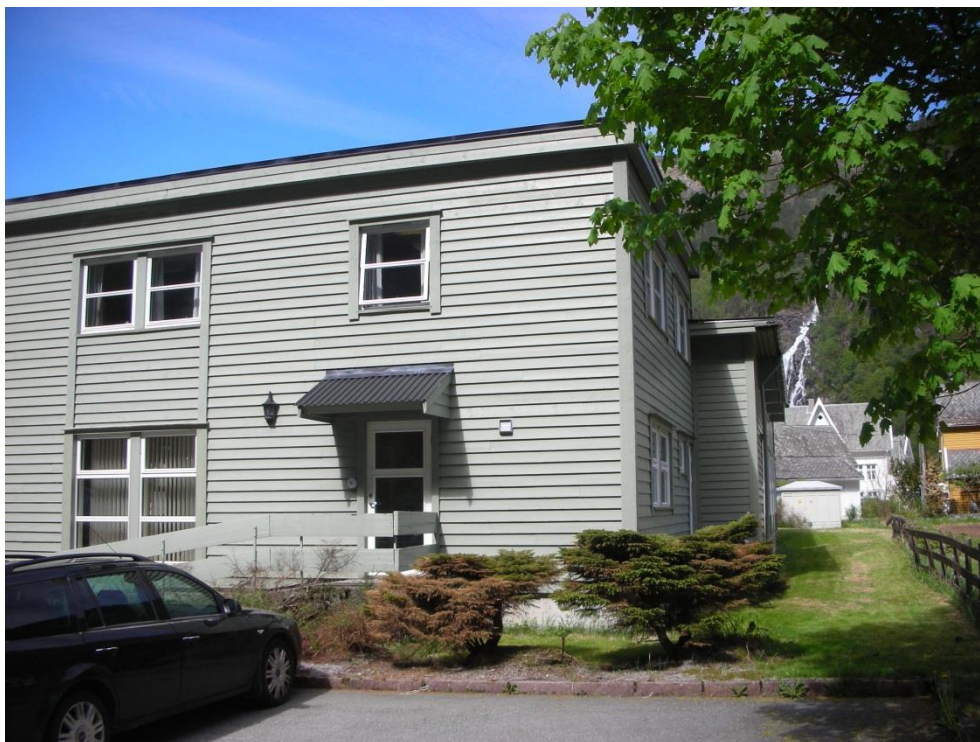
Ende mot Bryggeslottet og bakside. Ingen rømning fra 2.etg, kun via hovedtrapp

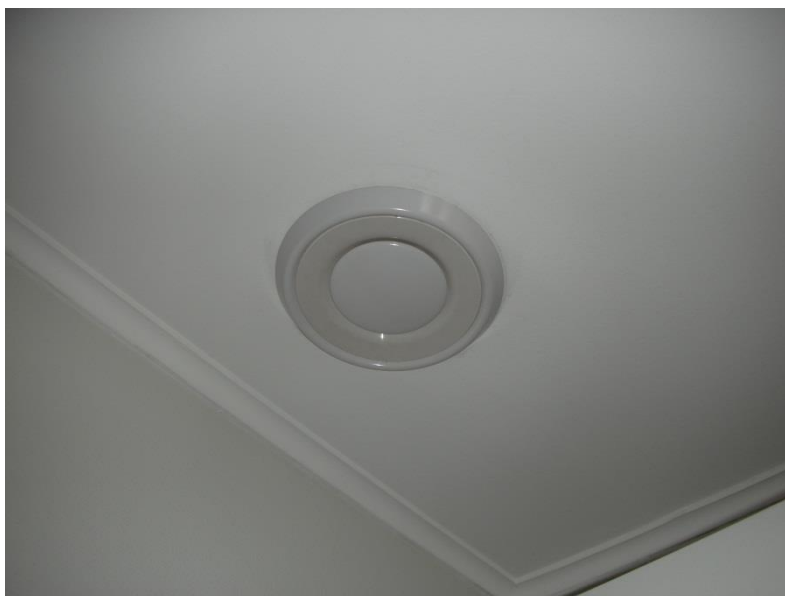
Befaring viste at mange spalteventiler i vinduer var stengt og at mange avtrekksventiler (kontrollventiler) var stengt på grunn av trekk og støy. Resultat blir meget dårlig ventilasjon og plager som trøtthet og hodepine. Hele bygget trenger ny ventilasjon med varmegjenvinning.

Avtrekksventil - stengt

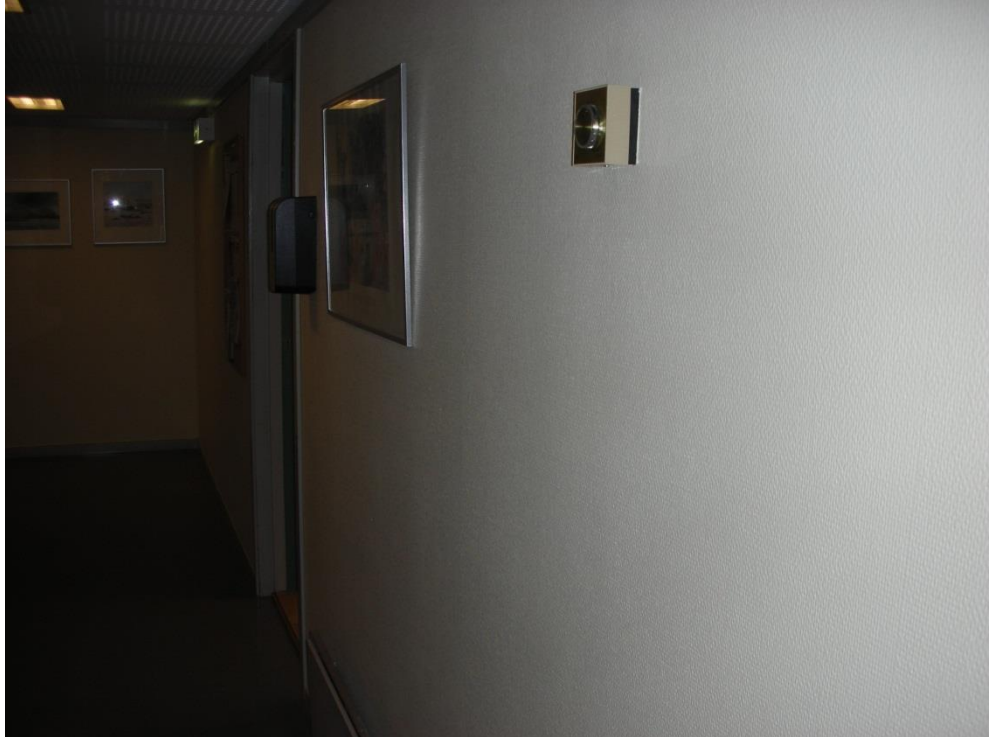
Det er knappe takhøyder i eksisterende bygg. Fra gamle snitt finner vi overkant gulv - overkant gulv = 270 cm. Dekket (gulvet) bygger ca. 20 cm. Da er teoretisk netto romhøyde 250 cm.

Det er sannsynlig at behov for plass til tekniske føringer vil medføre at romhøyden i korridorer vil bli lavere enn 2,2 m.

Korridor 2.etg – Lav takhøyde, himling like over dør.

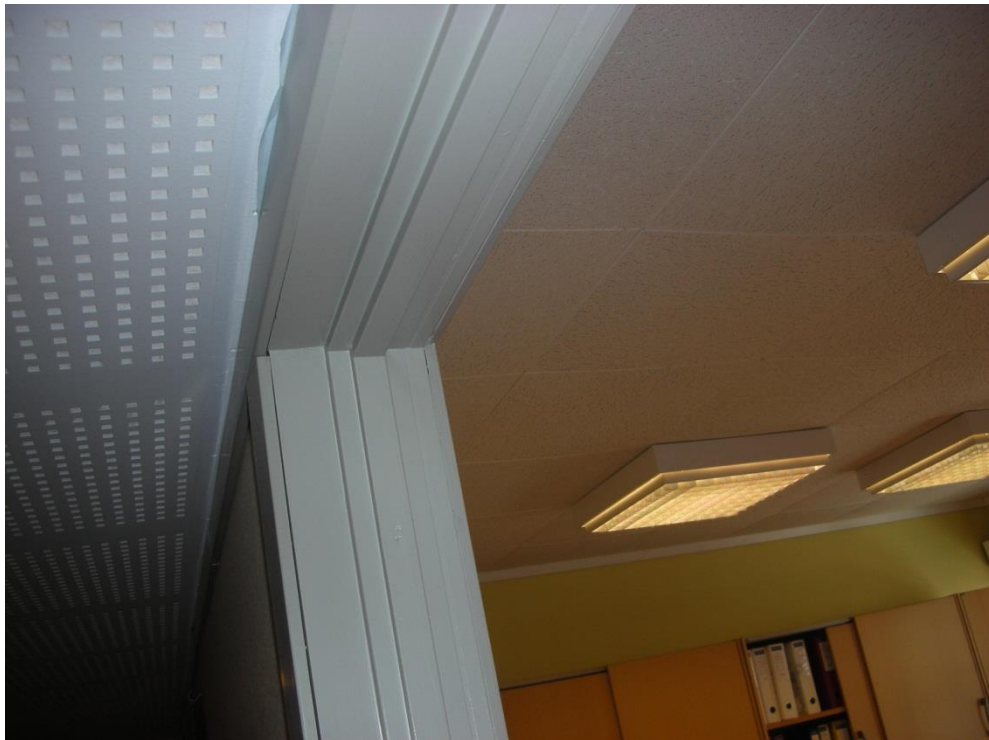
Korridor 2.etg – Lav takhøyde, himling like over dør.
