Bryggjeslottet, Mo i Modalen

SKREDFAREVURDERING MED FORSLAG TIL
SIKRINGSTILTAK

DOK.NR. 20210428-01-R
REV.NR. 0 / 2021-09-22

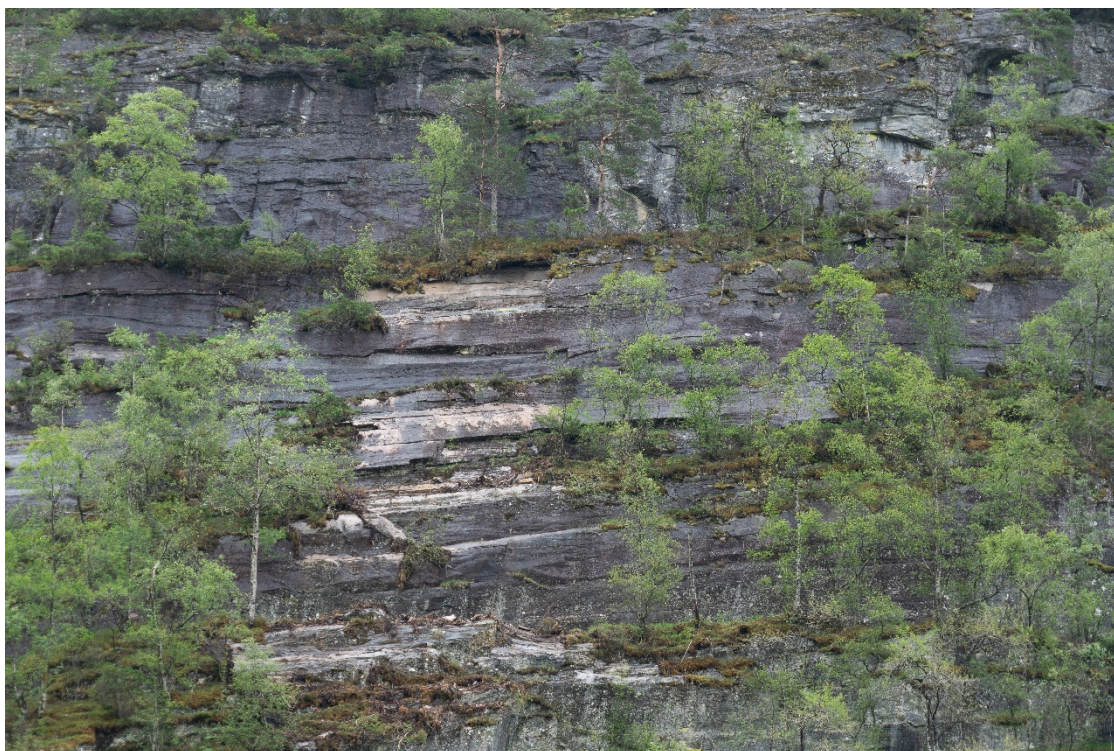
Figur 3-2. Løsneområde for steinspranget 28.05.2021, ca. 125 moh.

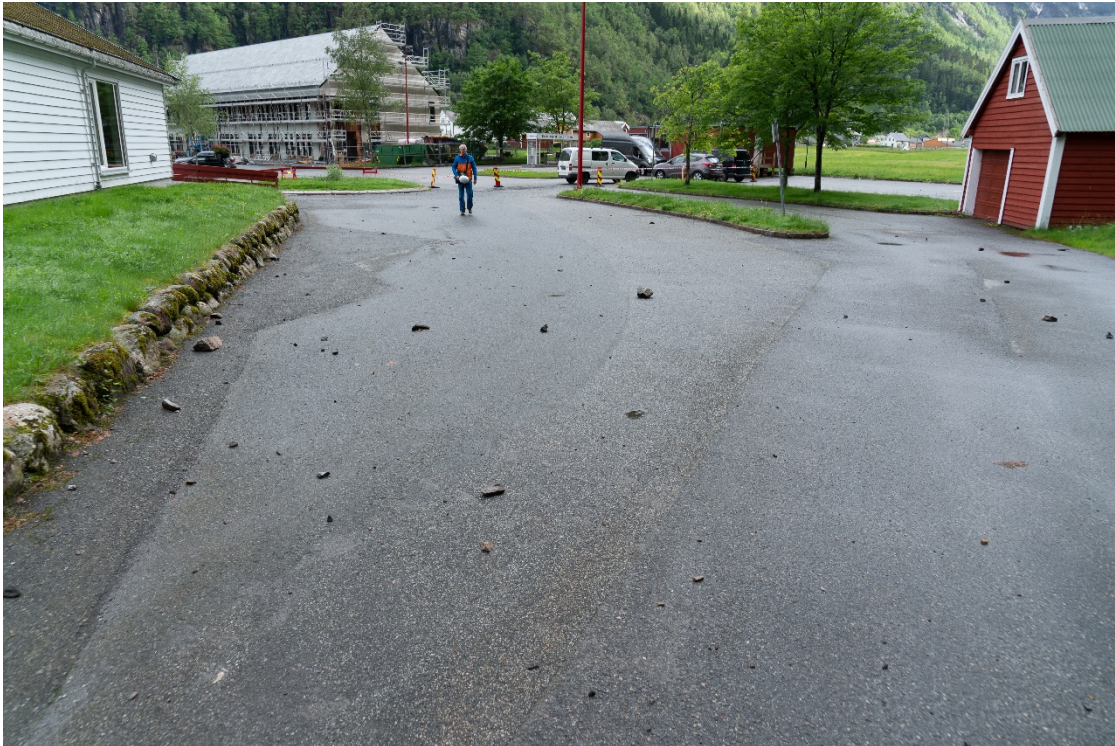
Figur 3-3. Steinsprut utover vei langs østsiden av bygget.

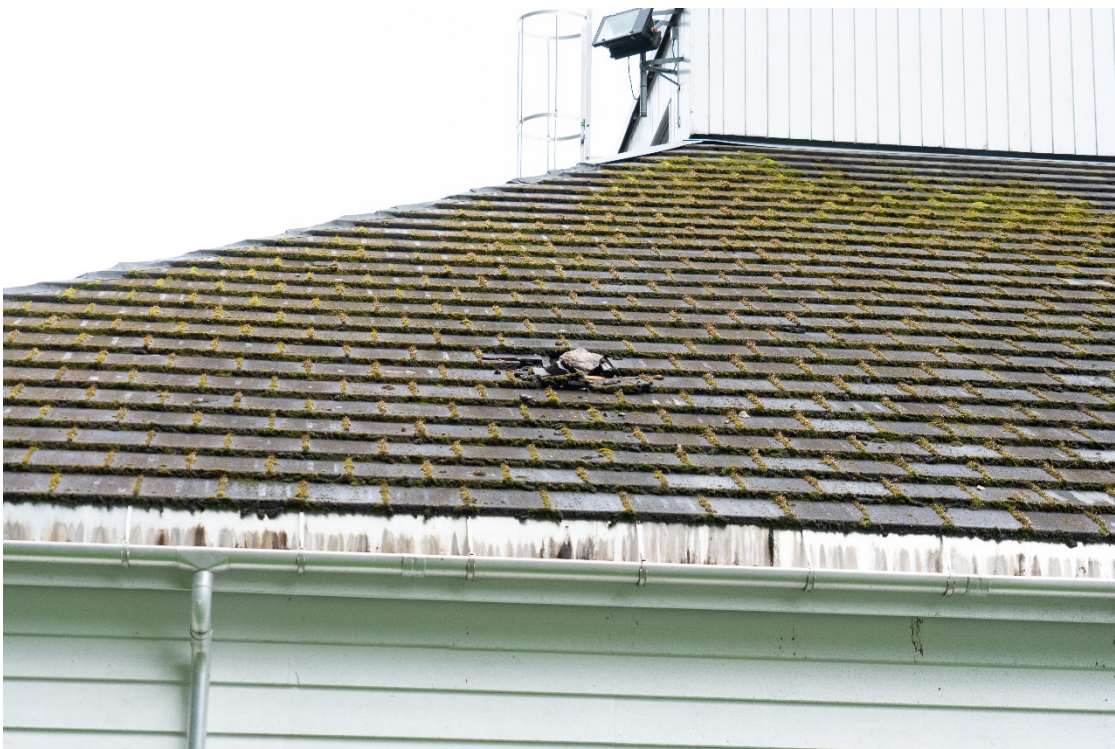
Figur 3-4. Stein som har truffet taket og knust skiferheller. Ingen steiner gikk igjennom taket.

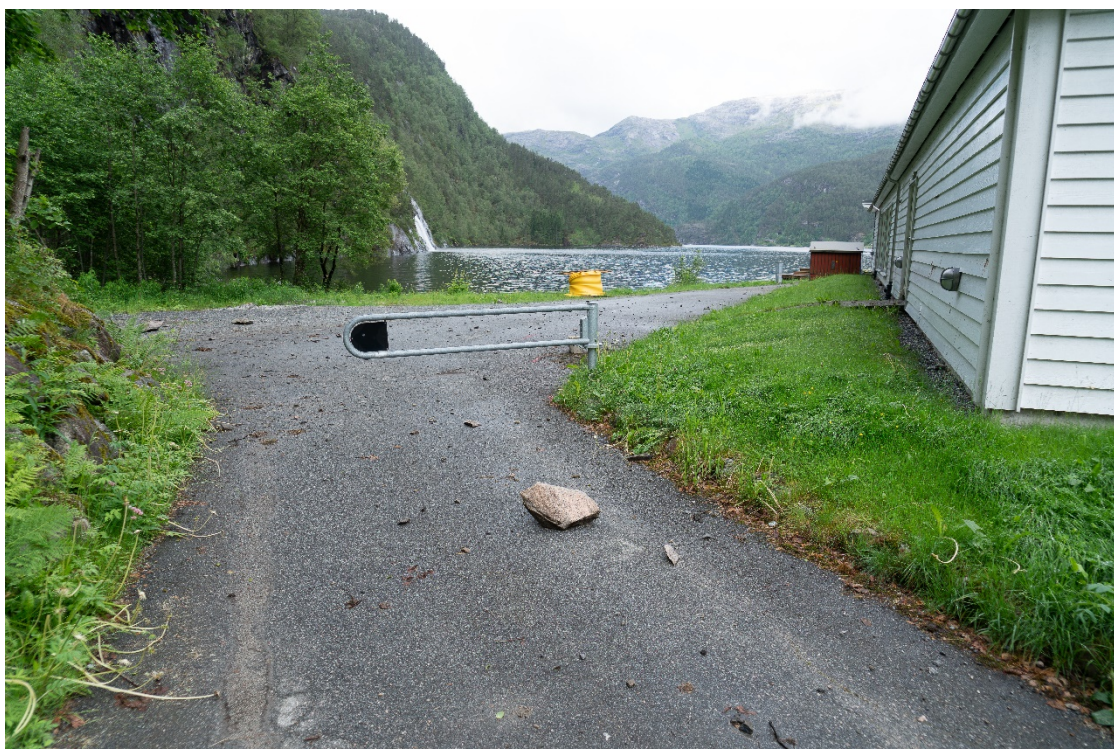
Figur 3-5. En av de større blokkene (Anslått til ca. 30 kg). Mindre steinflis ligger spredt ut over hele det asfalterte området.

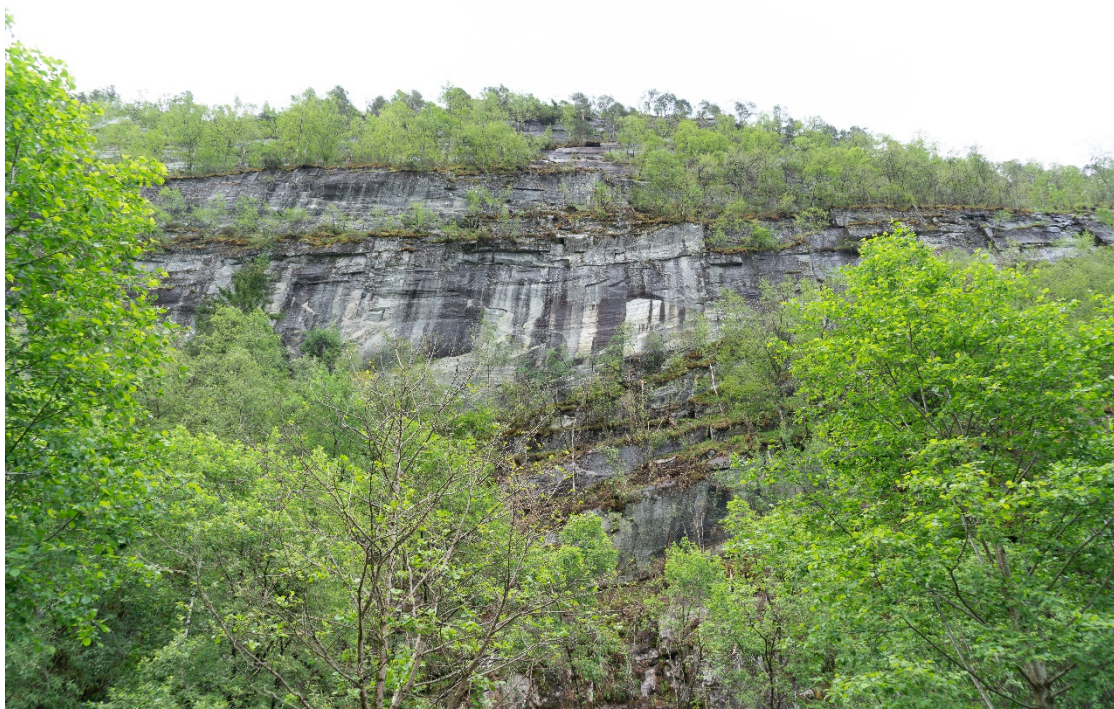
Figur 3-6. Fra foten av fjellsiden og opp mot løснеområdet for steinspranget 28.05.2021.

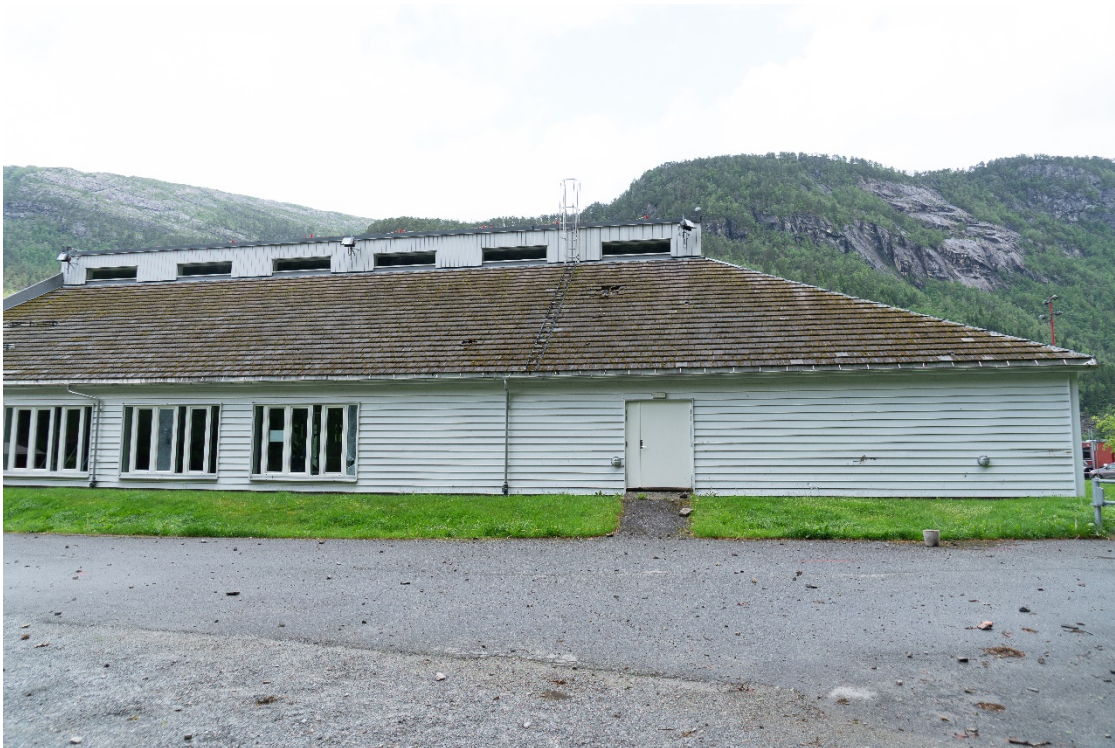
Figur 3-7. Mange små steinsplinter er spredt utover. Det er enkelte små skader på husvegg og to vinduer.

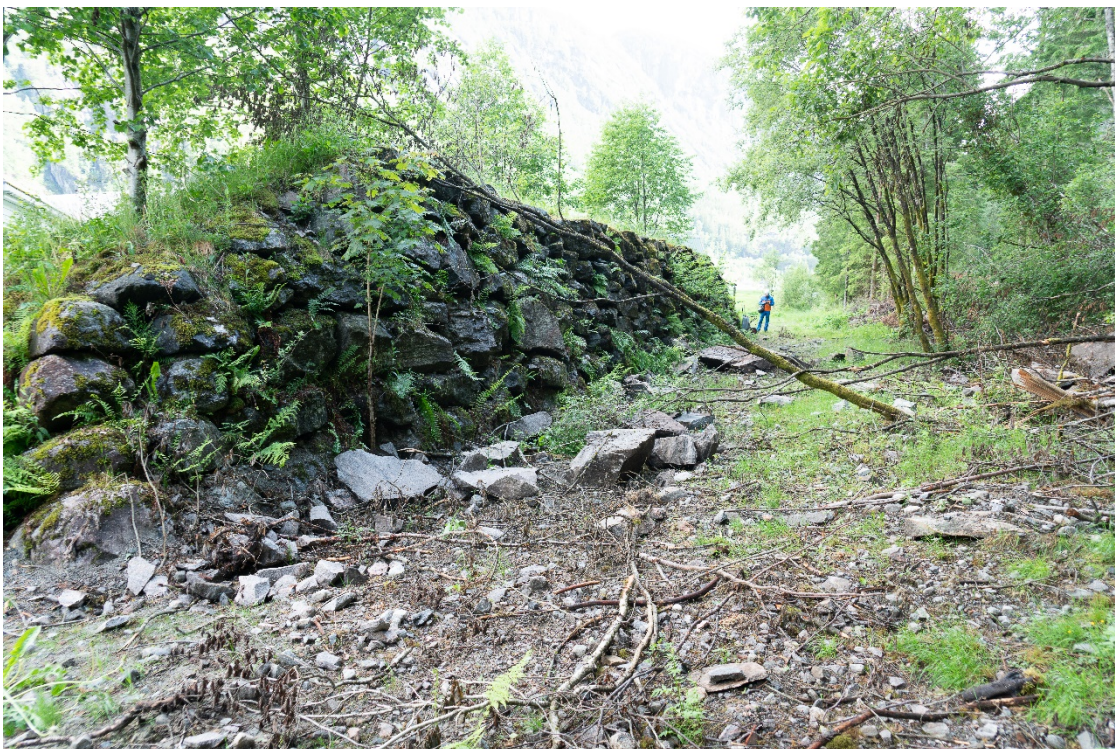
Figur 3-8. Det mest av større blokker ble fanget opp bak vollen.

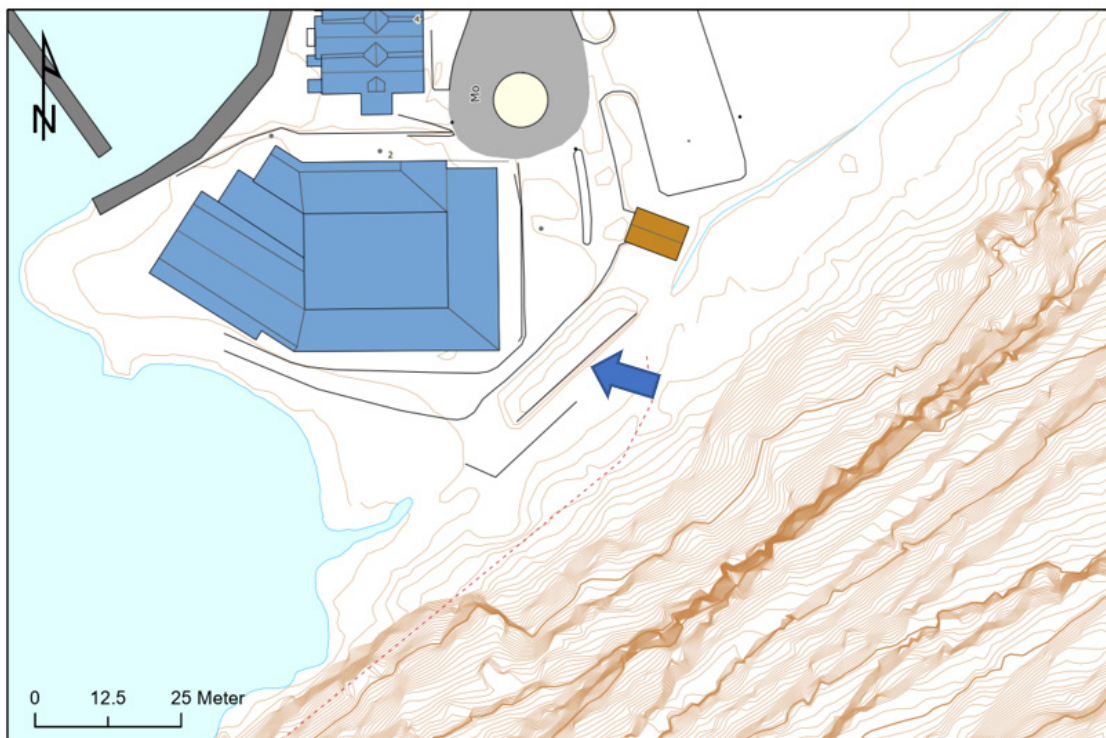
Eksisterende sikringstiltak består av en 3 – 3,5 m høy voll mellom fjellsiden og Bryggjeslottet. Vollen er ca. 30 meter lang, har bratt tørrmur på skredsiden og ligger parallelt med fjellsiden. Vollen er ikke lang nok for å dekke hele bygget.

Figur 7-1. Eksisterende voll (markert med blå pil) mellom Bryggjeslottet og fjellsiden.
