NOTAT

OPPDRAAG	Kleivane - Modalen	DOKUMENTKODE	10246248-RIGberg-NOT-002
EMNE	Sikringsanvisning skredløp	TILGJENGELIGHET	Åpen
OPPDRAAGSGIVER	Gjerden Fjellsikring AS	OPPDRAAGSLEDER	Frode Johannesen
KONTAKTPERSON	Trond Andreassen	SAKSBEH	Frode Johannesen
KOPI		ANSVARLIG ENHET	10233011 Multiconsult Norge AS

Sikring av skredløp

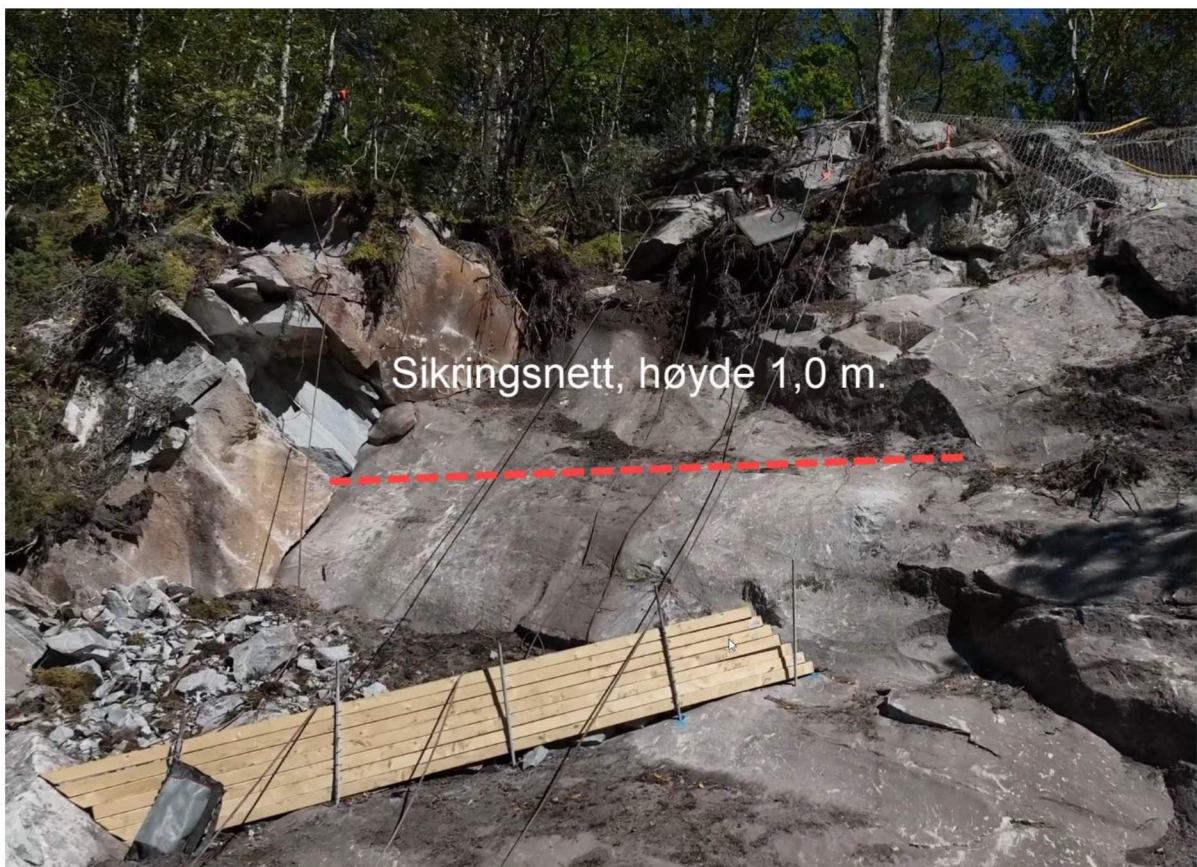
Bilde 1. Sikringsnett med høyde 1,0 m installeres i skråningen for å hindre nedfall av steinfragmenter på vegbanen.

Pga. fare for nedfall av mindre bergfragmenter er det anbefalt å installere et fangnett/sikringsnett i skråningen. Nettet plasseres høyt oppe i skredløpet for å unngå at stein begynner å sprette.

Fangnettet/sikringsnettet skal ha en høyde på ca. 1,0 m og bestå av vertikale $\varnothing 25$ mm kamstålbolter med øye i toppen. Det benyttes steinsprangnett i fanggjerdet. Senteravstanden mellom boltene skal være ca. 1,5 m og boltene skal være forankret ca. 1,0 m i fjell. Boltene skal fullgyses. Det skal monteres en langsgående vaier i øvre og nedre del av sikringsgjerdet.

Sikringsgjerdet spennes opp med barduner (stålwire) som festes til de langsgående vaierne og bolter i berg på oversiden. Minimum kapasitet på bardunene skal være 2500 kg.

Sikringsgjerdet barduneres ved hvert vertikale kamstålbolt. Det forutsettes at bunn sikringsnett monteres slik at masser ikke har mulighet til å unnsnippe i underkant av nettet når sikringsnettet er belastet. Omtrentlig plassering av nettet er anvist på bilde 1.

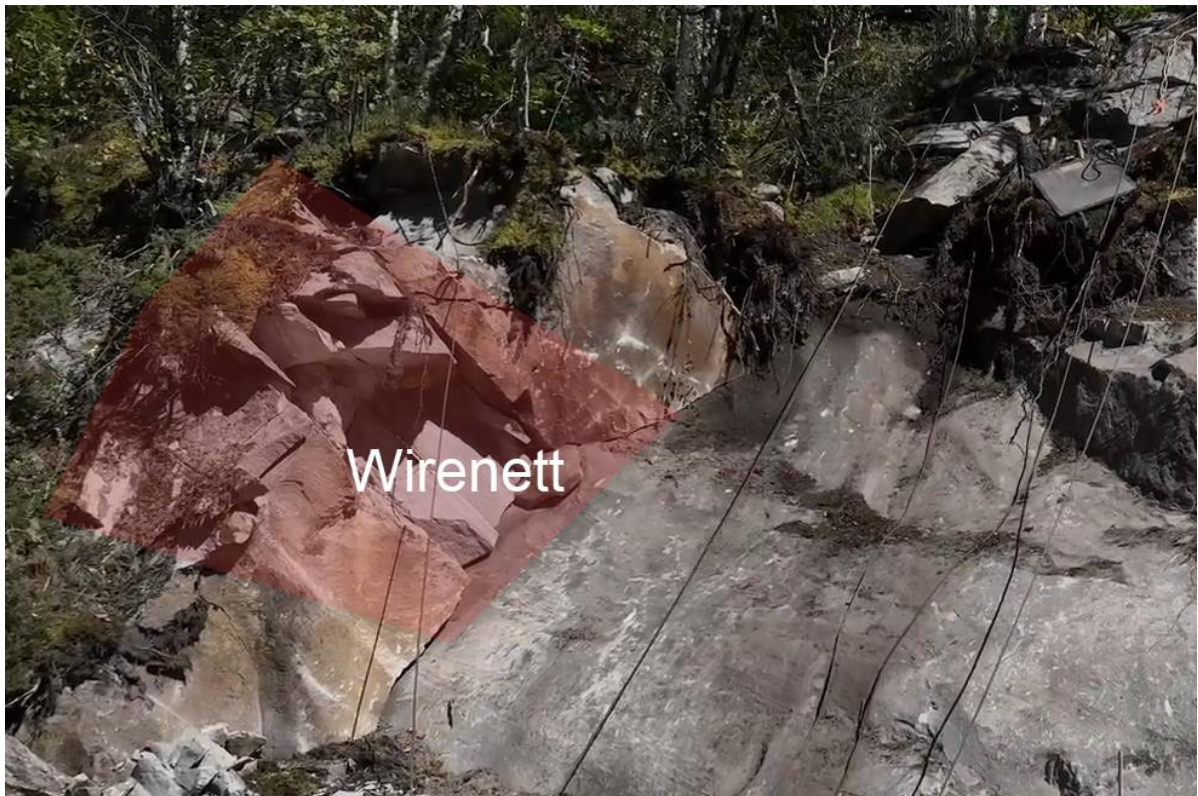
bevege seg. Det er derfor vurdert at det er bedre å sikre det gjenstående bergpartiet med bolter og wirenett.

Bilde 2. Gjenstående bergparti etter sprengning sikres med wirenett som anvist på bildet. Videre installeres det Ø20 mm bolter på skrå inn i glideplanet under, se bilde 3.

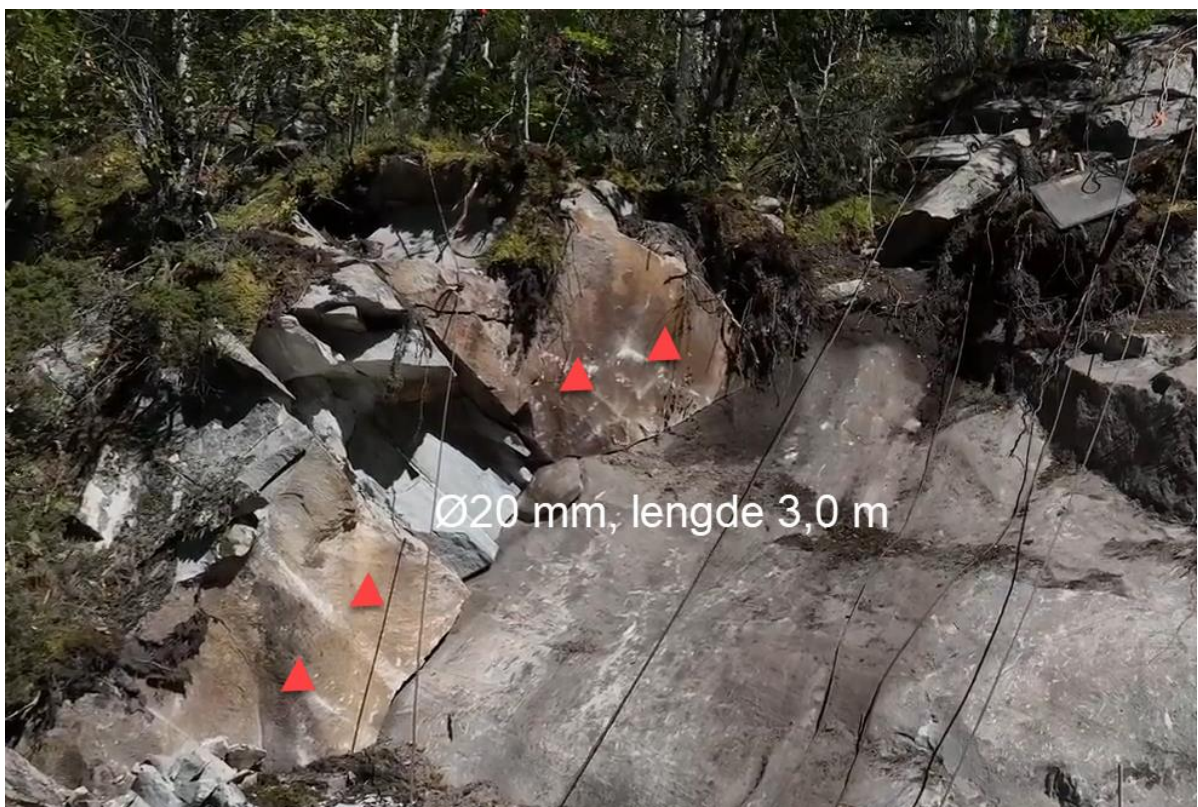
Bilde 3. Det installeres 3,0 m lange Ø20 mm endeforankrede bolter på skrå inn i glideplanet under.

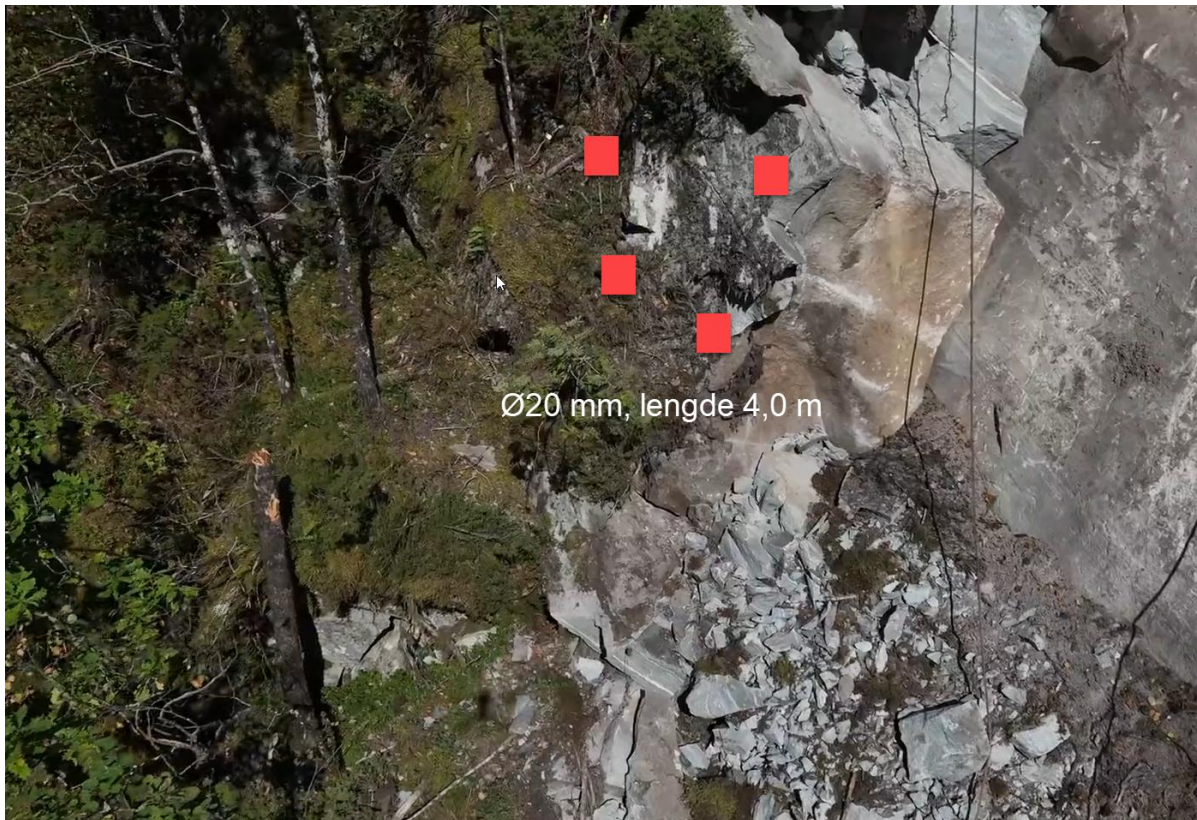
Bilde 4. Bergparti sikres med Ø20 mm endeforankrede bolter med lengde 4,0 m. Området nedenfor anvist sikring må kontrolleres og renskes.

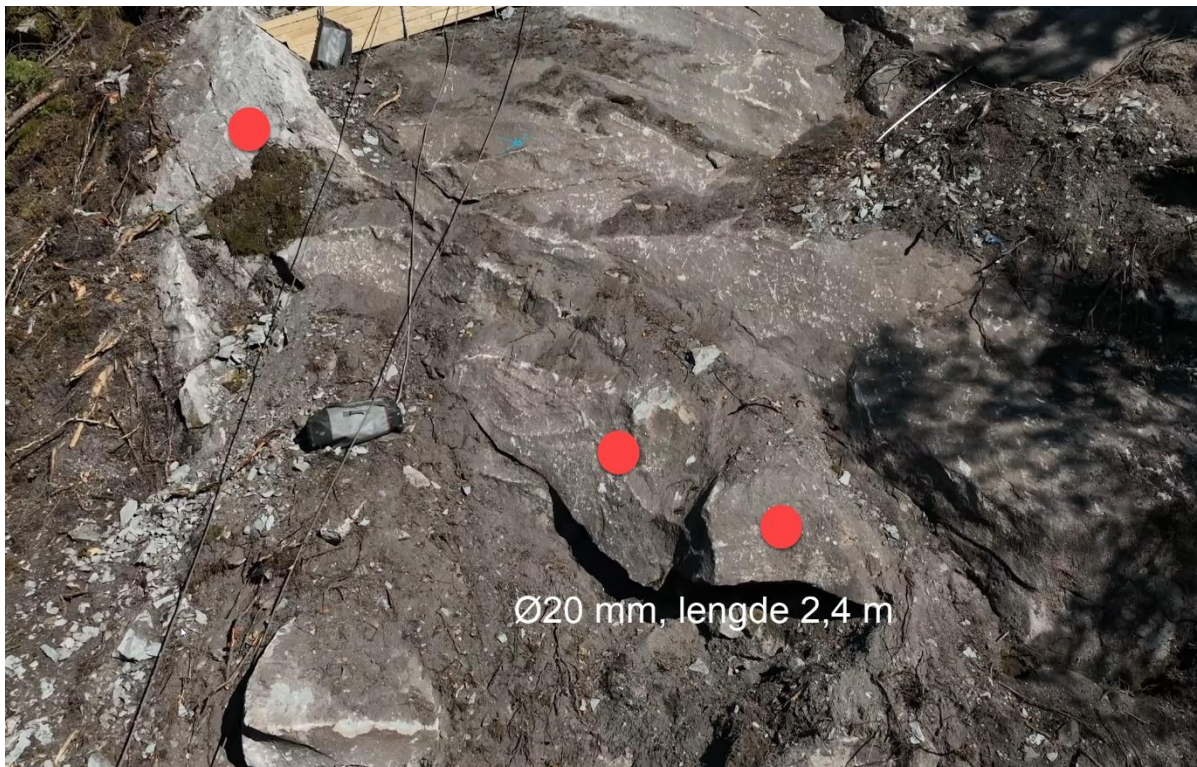
Bilde 5. Ustabil bergparti sikres med Ø20 mm bolter med lengde 2,4 m.

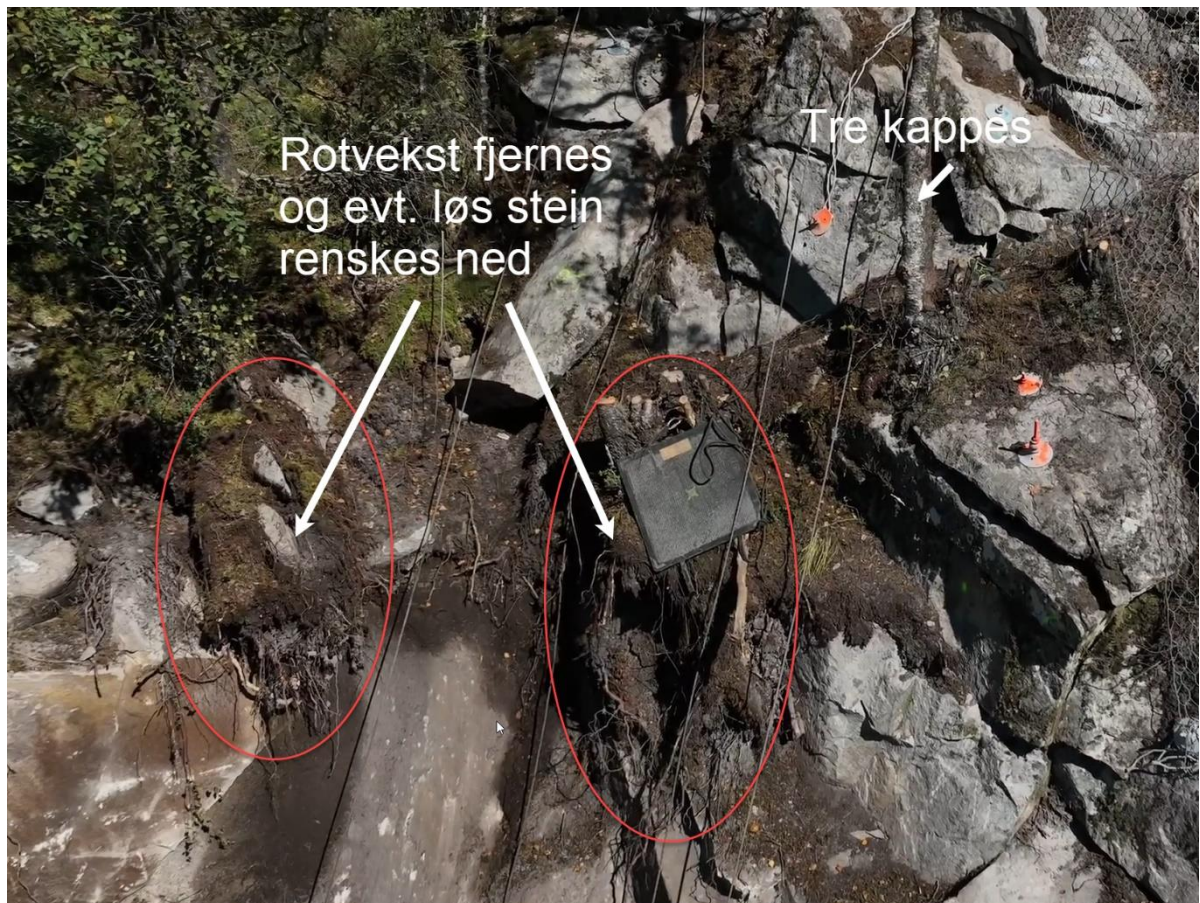
Bilde 6. Rotvekst og løse bergfragmenter renskes. Tre i skrånningen kappes.

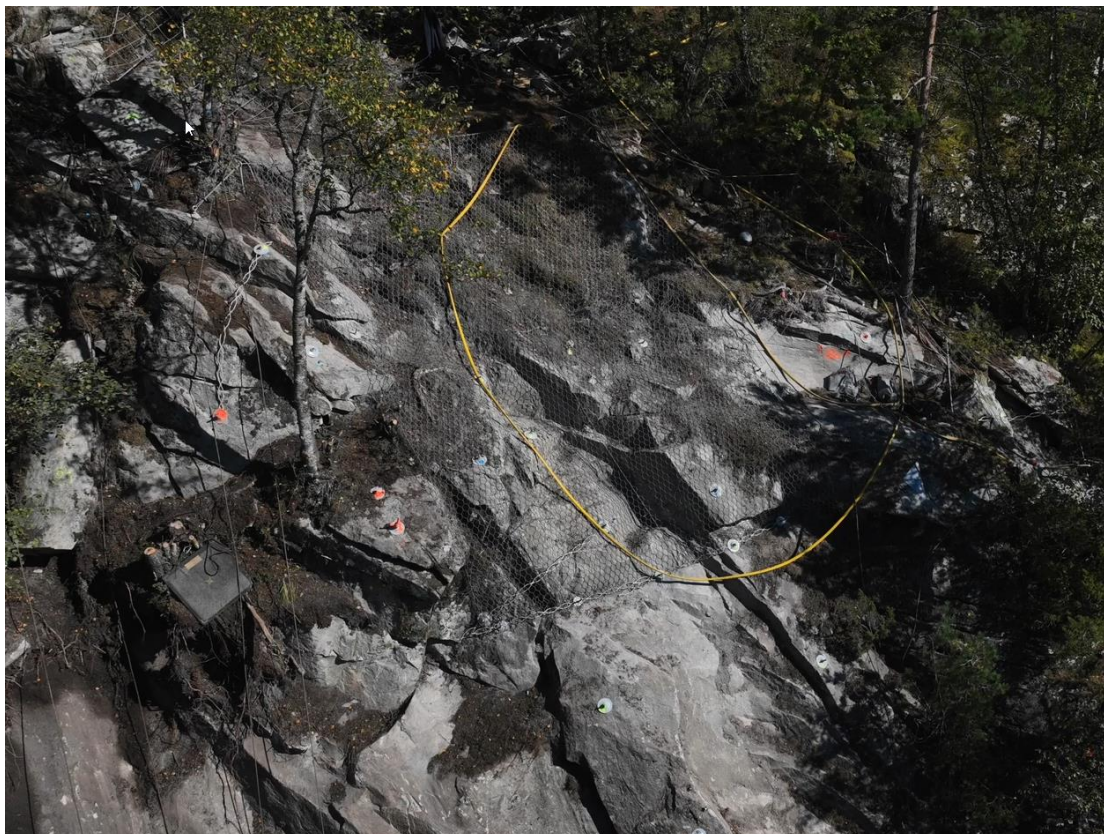
Bilde 6. Det er utført sikringstiltak med bolter, fjellbånd, wirenett og steinsprangnett i øvre del av skredløpet.
