| Oppdrag: | 609690-01 – Gloppemyra Næringsområde - gjennomgang av plandokument |
| Dato: | 01.09.2017 |

## DOKUMENTASJON SIKRING AV TORVHUS OG OPPARBEIDING AV SEDIMENTBASSENG

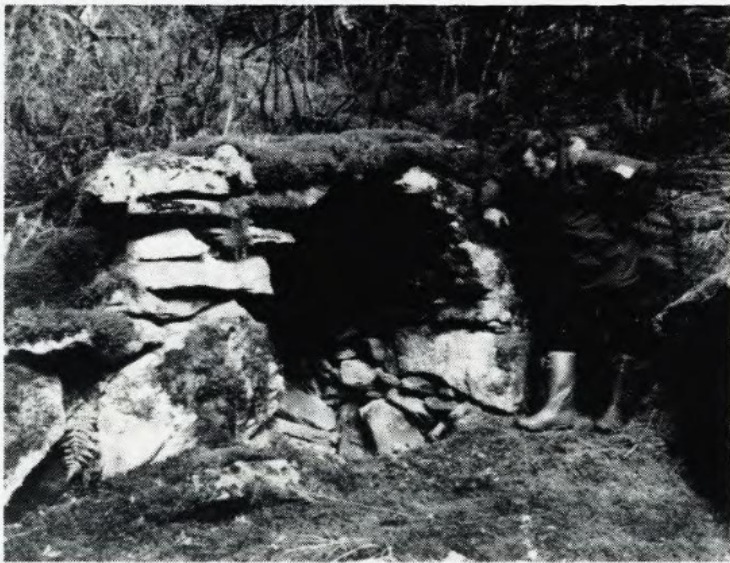
*Torvhuset i Gloppå ligg som ei kuleforma opning i steinmassane. Tilmed golvet er skålforma nedover. Men det var ingen fare for at vatnet ville trengja inn på golvet, for ura er djup.*

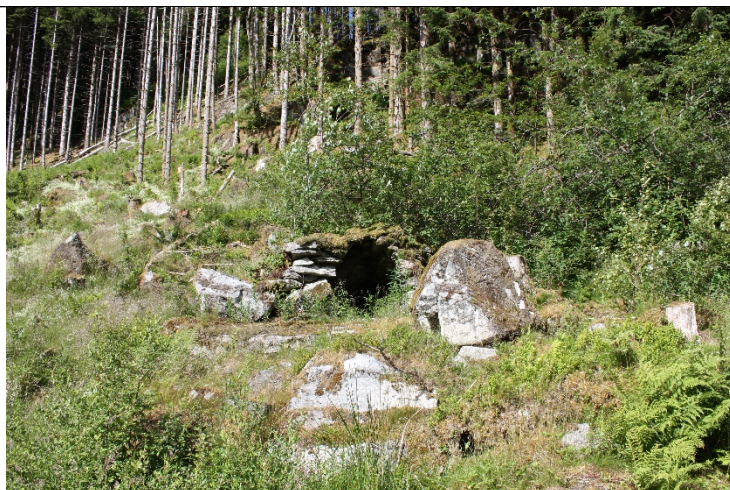
Foto 1 datert 20.06.2014. Torvhuset er i opprinnelige

omgivelser, omgitt av hogstmoden planteskog (gran) og lauvskog (bjørkekratt). Større steinblokker fra skråningen ligger nær opp mot konstruksjonen.

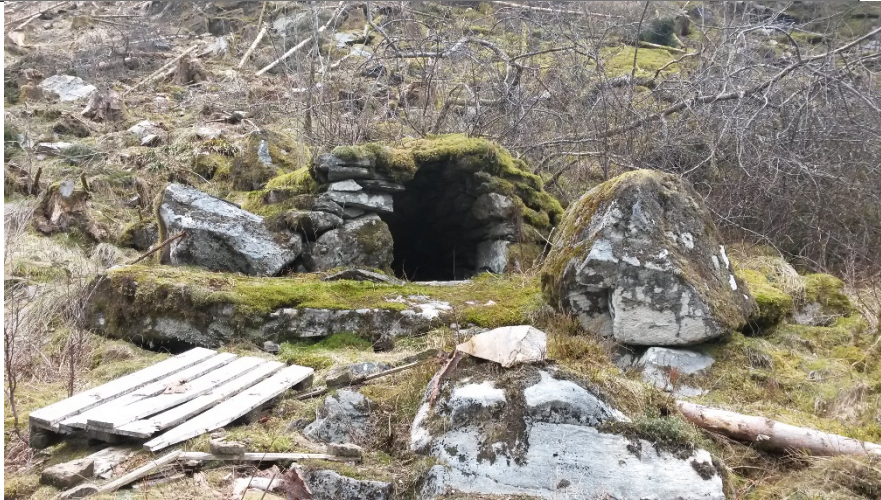
Foto 2 datert 09.04.2015. Hogstmoden skog er tatt ut. Torvhuset er uberørt, men nå omgitt av hogstavfall (tørrkvist).

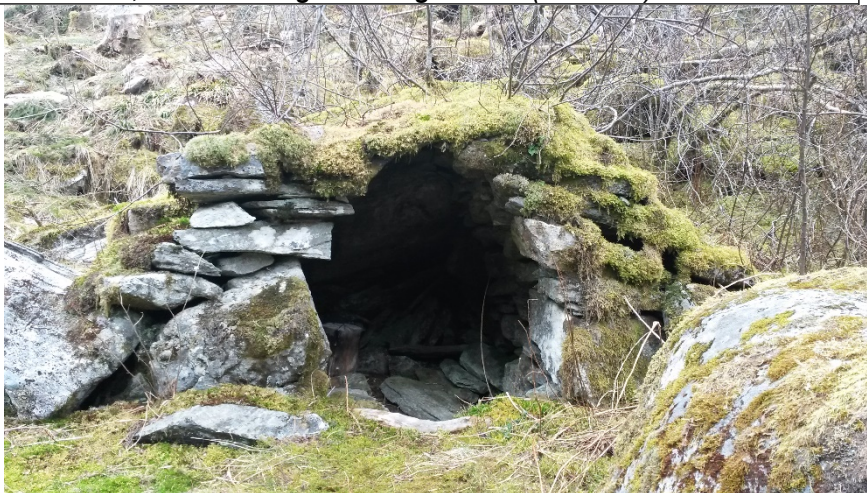
Foto 3 datert 09.04.2015. Nærbilde av åpningen.

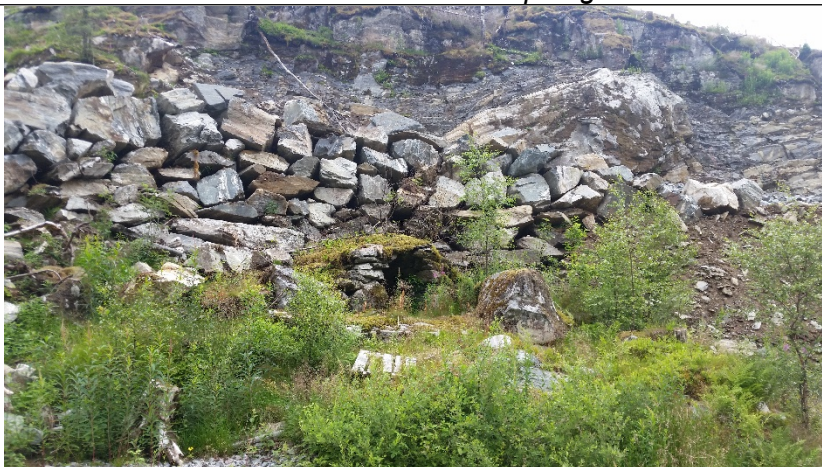
Foto 4 datert 07.07.2016. Tilrettelegging har startet. Anleggsvei er etablert øst for torvhuset. Det er lagt opp sikringsmur i bakkant av torvhuset for å hindre skader i fm. transport og anleggsarbeid.

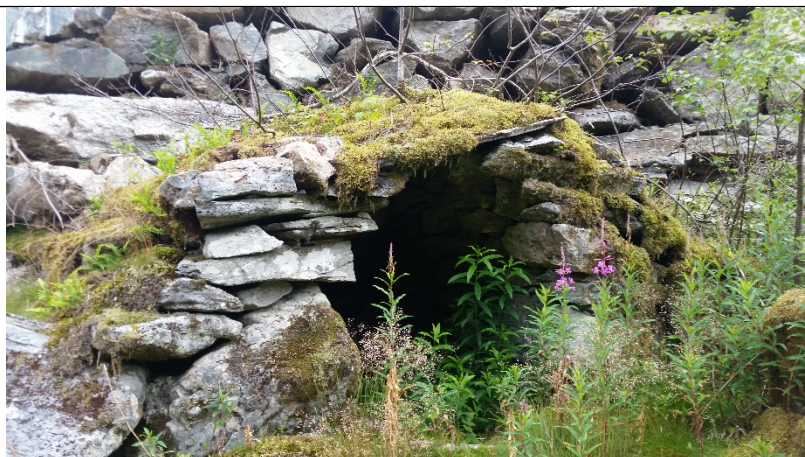
*Foto 5 datert 07.07.2016. Nærbilde av åpningen. Sikringsmur i bakkant.*

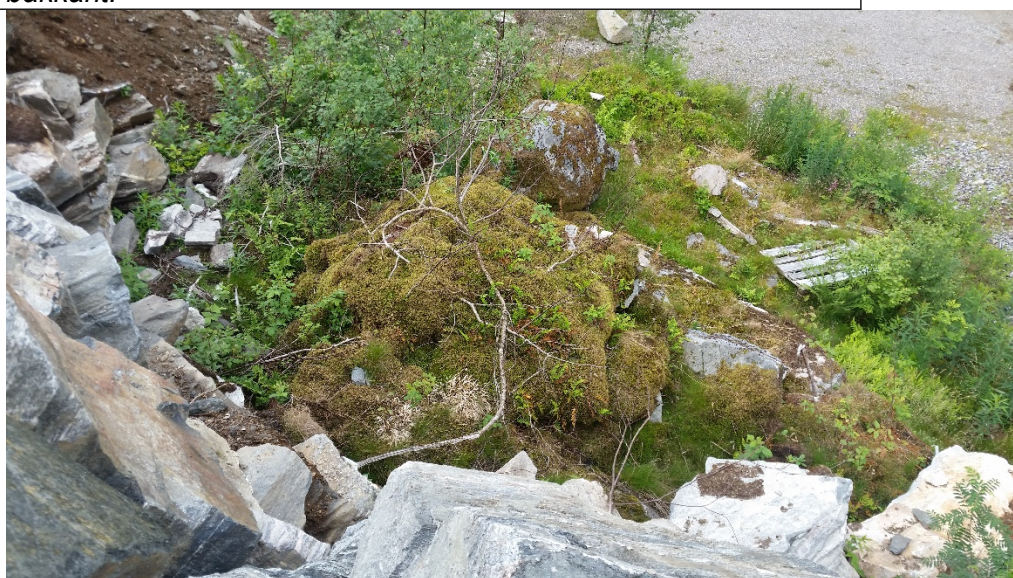
*Foto 6 datert 07.07.2016. Bildet er tatt fra toppen av sikringsmuren, som er lagt på fjell i bakkant av torvhuset.*

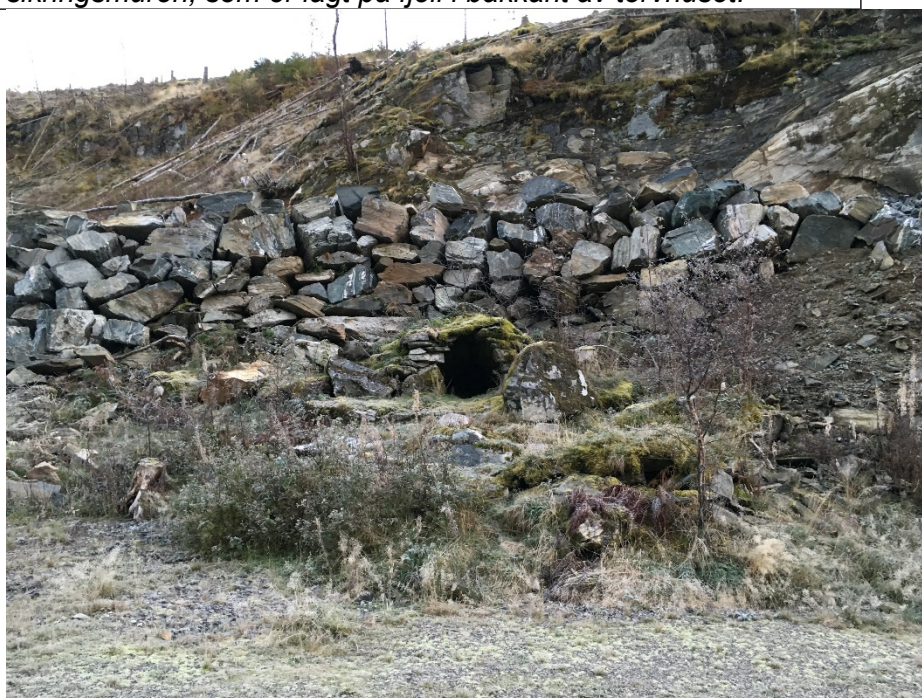
*Foto 7 datert 14.10.2016. Torvhuset er uberørt etter en periode*

*med bruk av anleggsvegen*

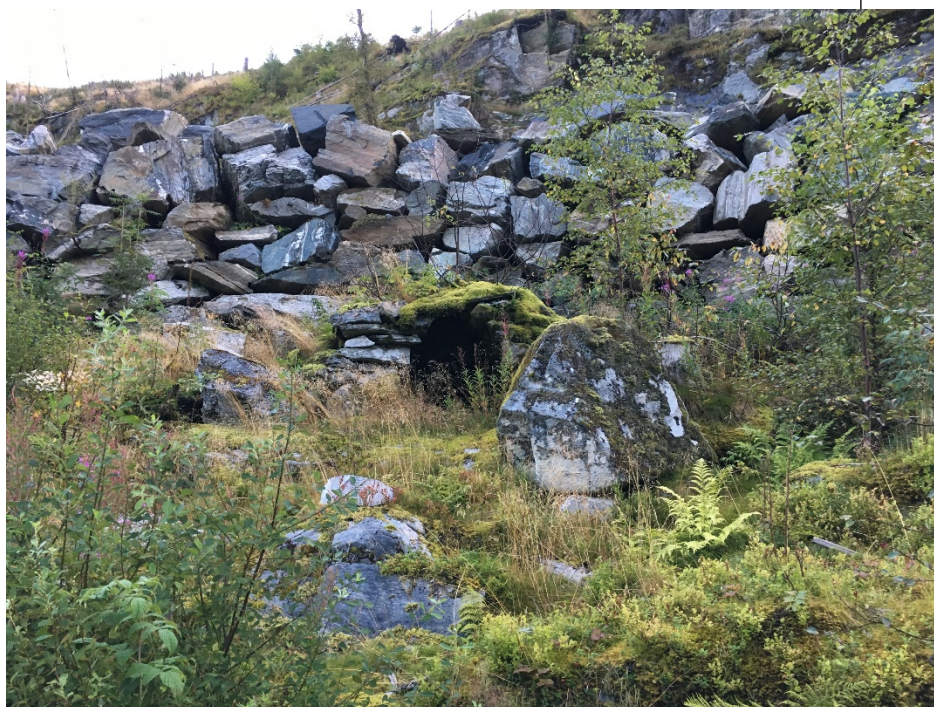
*Foto 8 datert 31.08.2017. Torvhuset slik det fremstår pr. dato. Pågående aktivitet i området har ikke medført skade på konstruksjonen.*

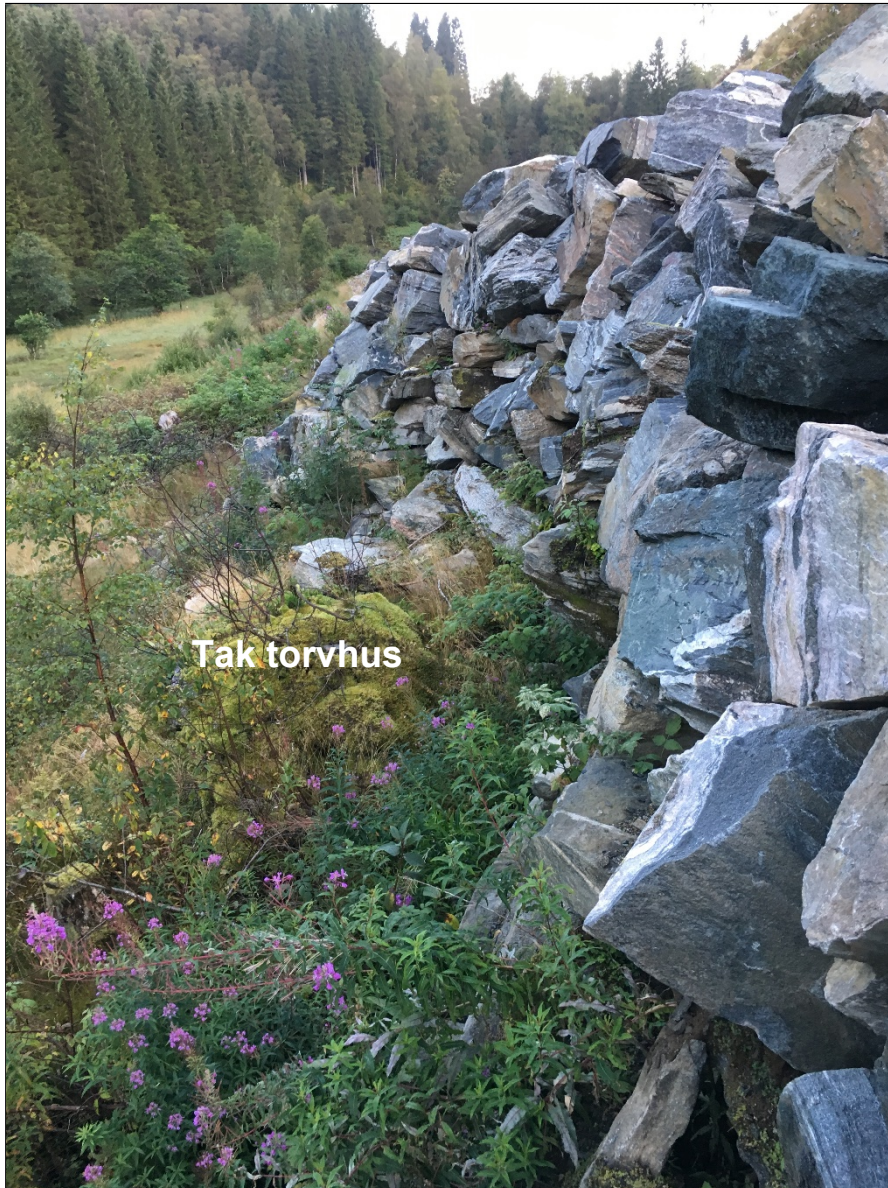
*Foto 9 datert 31.08.2017 viser sikringsmuren bak torvhuset.*

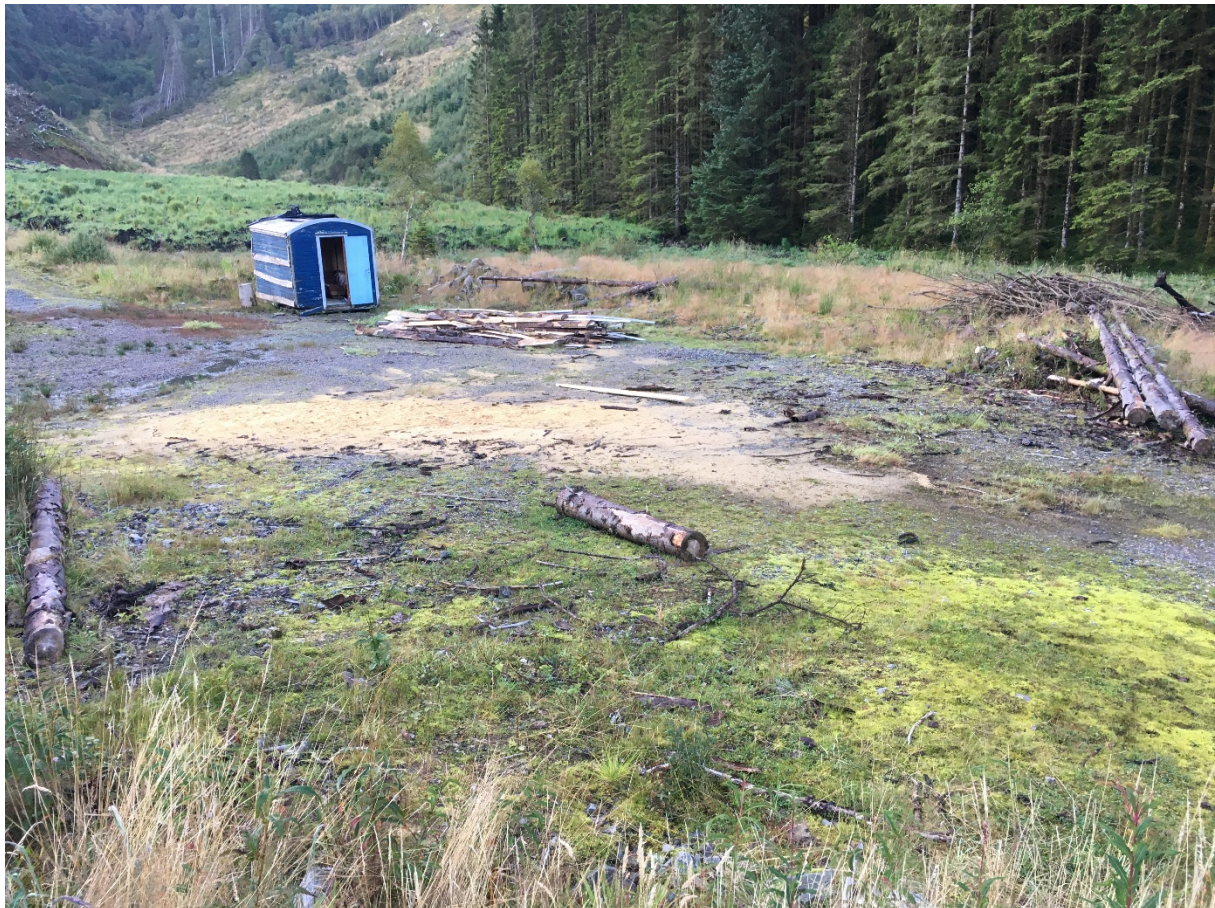
*Foto 10 Deler av Gloppemyra er tidligere masseutskiftet. I bakgrunnen sees løsmasser deponert vinteren 2016/2017. Deponering av masser ble foreløpig avsluttet våren 2017.*

Deponerte masser er dekket av vegetasjon, og det er ingen åpne flater som er utsatt for overflateerosjon. Sedimentbassenget er lokalisert ca. 150 m nord for punktet der fotoet er tatt. Fra kanten av deponiet og frem til sedimentbassenget er det ca. 200 m flatt, beitepåvirka myrområde med kraftig bunnvegetasjon, sterkt påvirket av grasplanter. Hele dette myrområdet skal på sikt masseutskiftes, og fylles opp med bæredyktige masser (sprengstein) i varierende høyder opp mot 20 m over dagens terreng.

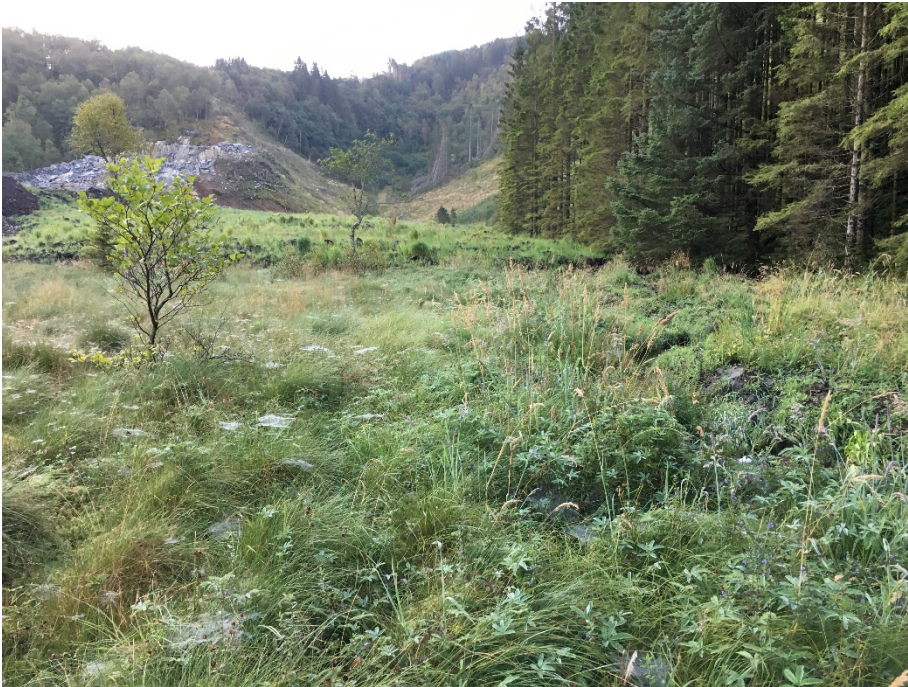
*Foto 11 Dalbunnen sterkt påvirket av grasplanter, bekkeløp i høyre billedkant*

Gjennom det flate myrområdet renner en flombekk. Dette er mest trolig en eldre dreneringsgrøft etablert i forbindelse med at området har blitt tatt i bruk til beite. På siden av bekken er det spor av noe slam etter perioder med mye nedbør gjennom sommeren. Dette avtar på strekningen frem mot etablert sedimentbasseng.

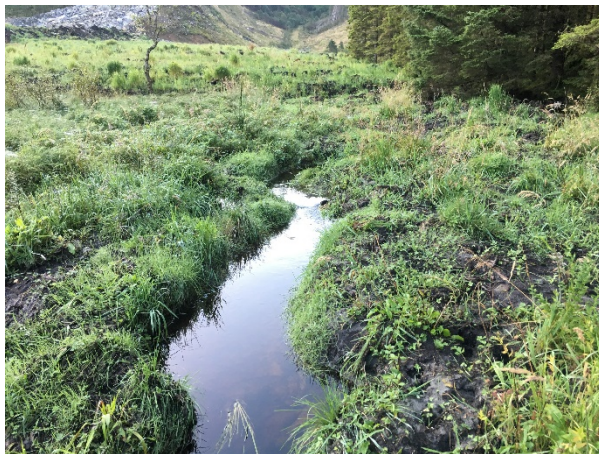
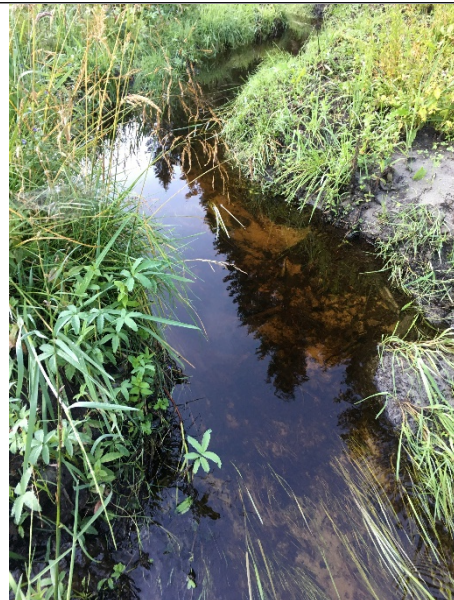
*Foto 12 og 13 Flombekken mot deponiet. Spor av sedimenter på siden, deler av elvebunnen har noe slam, men store deler består av naturlig sandbunn. Foto tatt like nord for, men mot deponiet.*

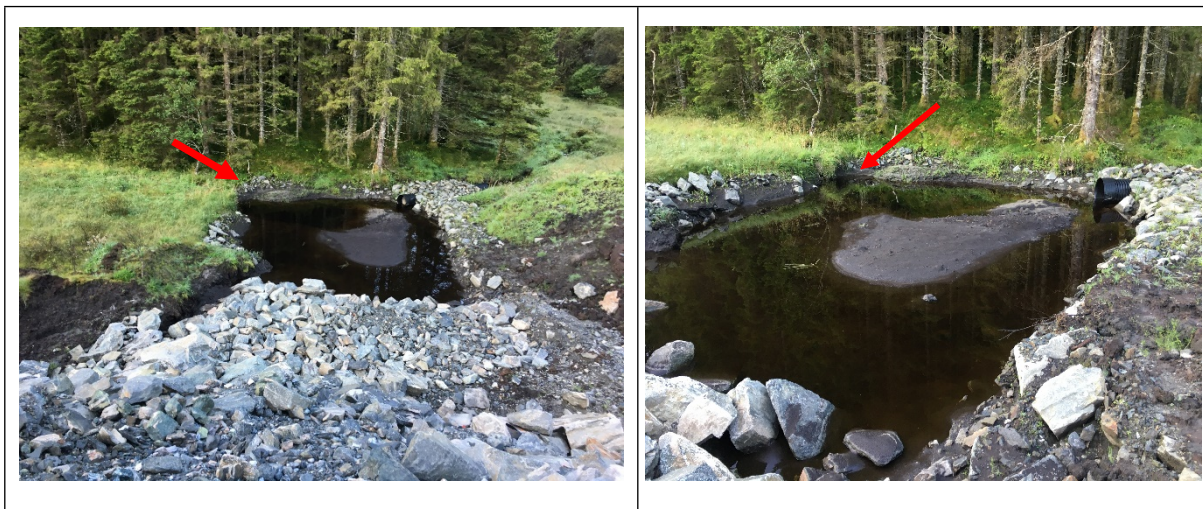
*Foto 14 og 15 Midlertidig sedimentbasseng. Bekkeinnløp markert med pil.*

Ved utløpet av bassenget er det lagt opp en steinvoll som er ca. 1 m over naturlig bekkeutløp. Gjennom vollen er det lagt et Ø600 mm utløpsrør. Som bildet viser er det gjennom sommeren sedimentert en del masser midt i bassenget. Bassenget vil bli tømt for sedimenter før ny deponiaktivitet starter.

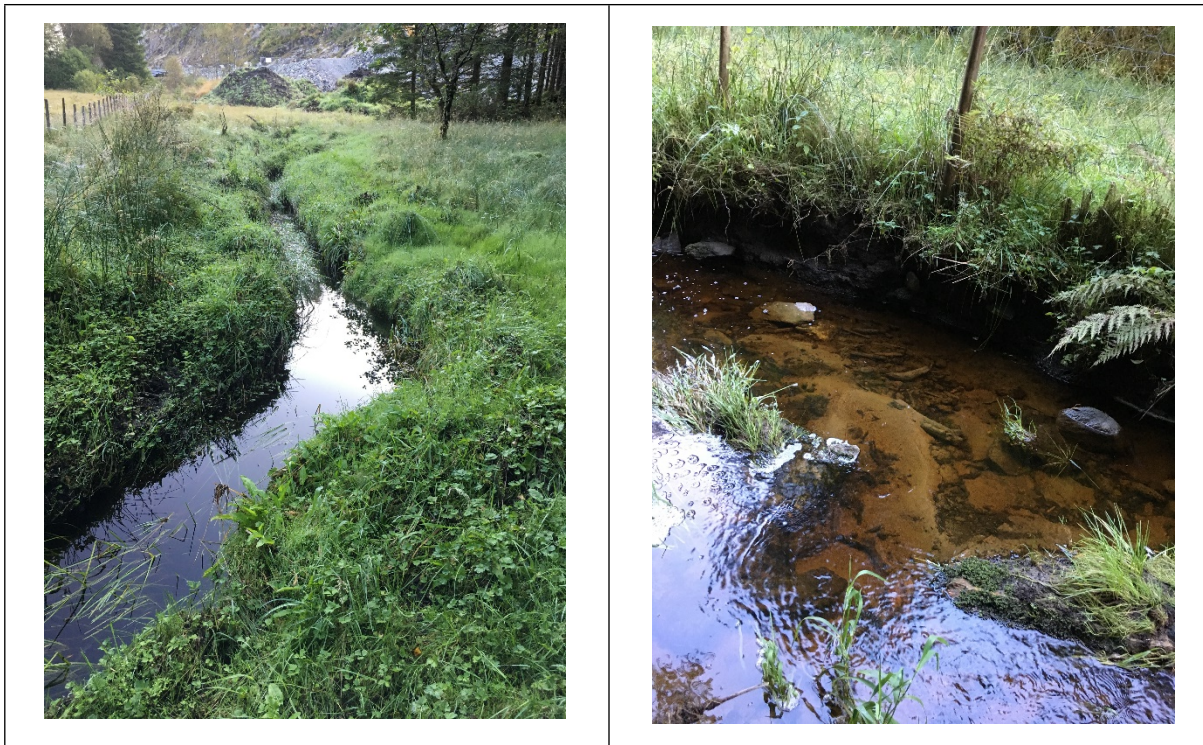
*Foto 16 og 17 Bekkeløpet nedstrøms sedimentbassenget.*
