Fedje Sardinfabrikk

Kontrollrapport brannteknisk kontroll av utførelse

Dokumentnr.: KPR-Slutt

2023-05-22 Oppdragsnr.: 5164799

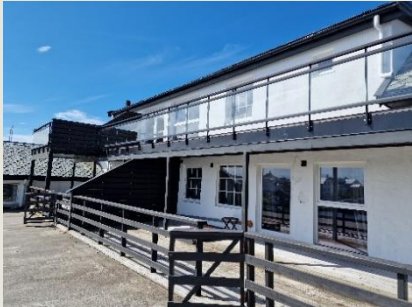
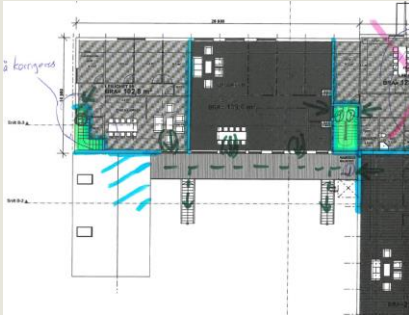
<p>På branntegninger er det angitt to trapper fra balkongen fra plan 3. I dag har leilighet lengst til venstre etablert egen «lukket» balkong, i tillegg har balkongen kun en trapp og ikke to som angis på tegning.</p>	RIBr må vurdere tiltak, BH må implementere disse.	<p>Vurdering gjort av RIBr at vegg fjernes og det etablere stige i ene enden. Tilbakemelding fra RIBr er gitt per mail til Tore Frugård fra Øyvind Bergan den 11.08.2022. Kopi av denne er videresendt fra Frugård til oss.</p> <p>Tiltak utført og bekreftet lukket per mail og angitt med bilde per mail 24.08.2022</p> <p>Stige er montert og dokumentert/bekreftet per mail 18.01.2023.</p> <p>Løsningen er også utbedret per mail. 20.05.2023 ved at det er etablert port og letter tilkomst til stigen.</p> <p>Avvik lukket.</p>

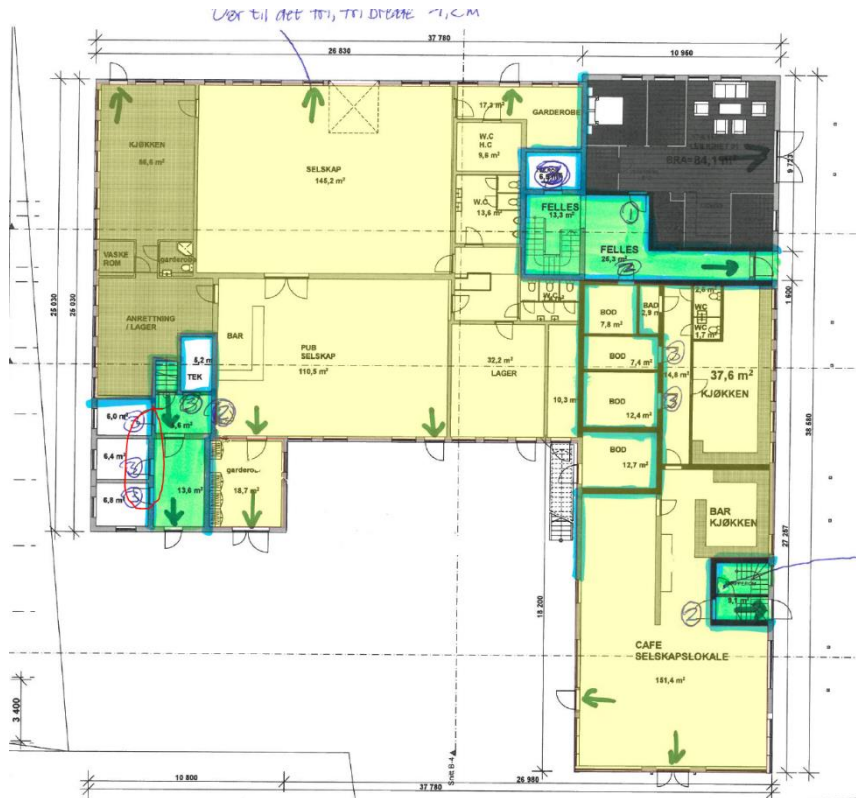
Som angitt tidligere har nye eiere mer eller mindre ribbet hele plan 1. Skisser under viser hvilket område som mer eller mindre er revet og fremstår som ett stort åpent lokale.

De tre dørene som er angitt med rød er også uten brannmotstand og er opplyst at er skiftet av de nye eierne. Dør som er angitt med tallet 2 inn til «pub selskap» er også blokkert i åpen stilling. Disse forholdene her er initiert av ny eier og må ansvarsbelegges av nye eiere. Disse forholdene er ikke en del av kontrollen, men det er viktig at dette belyses for å få frem de formelle forholdene. Se bilder på neste side som viser før blokkert i åpen stilling og ribbet lokale.
