OPPDRAAG	Mjøs Metallvarefabrikk, Gnr. 92 Bnr. 4	DOKUMENTKODE	10240364-02-RIGberg-NOT-005
EMNE	Sluttnotat for utført bergsikring	TILGJENGELIGHET	Åpen
OPPDRAAGSGIVER	Mjøs Metallvarefabrikk	OPPDRAAGSLEDER	Frode Johannesen
KONTAKTPERSON	Bjørn Øvsthus	SAKSBEHANDLER	Frode Johannesen
KOPI	Stig Eknes, Hansen & Eknes AS	ANSVARLIG ENHET	10233013 Ingeniørgeologi Vest

Sluttnotat for utført bergsikring

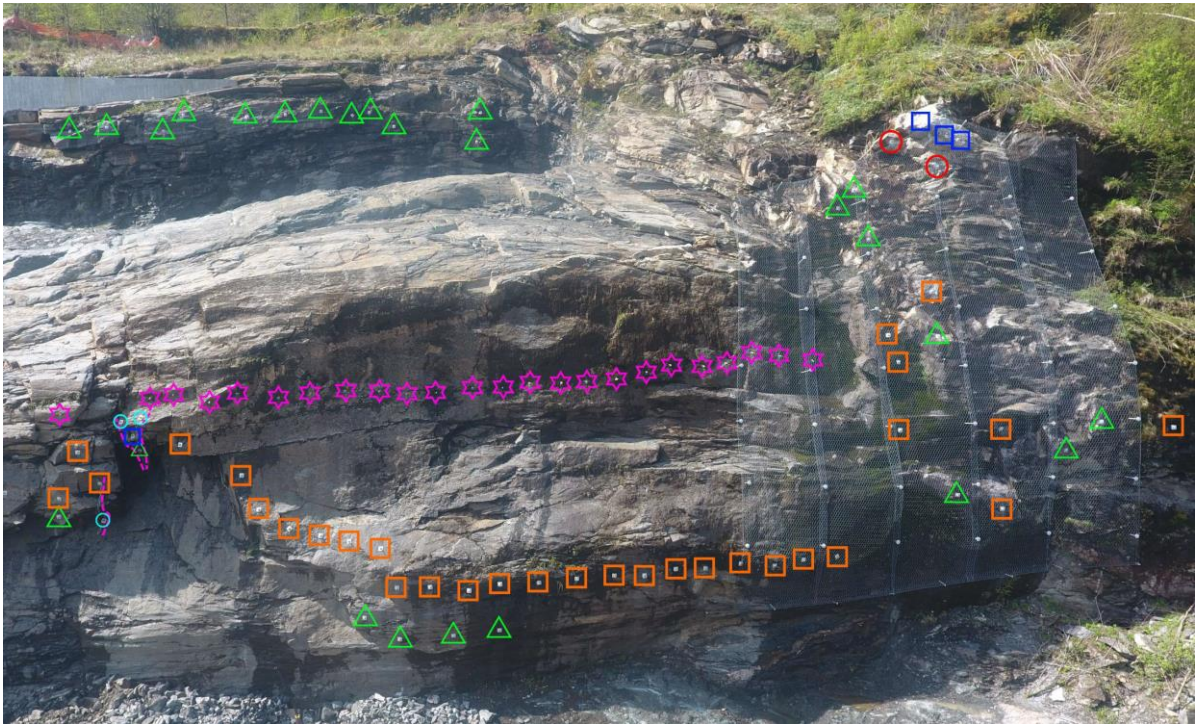
Bilde 1. Skjæring ved byggetomten er ferdig rensket og sikret med bolter etter anvisning fra geolog. Se Tabell 1 for tegningsforklaring.

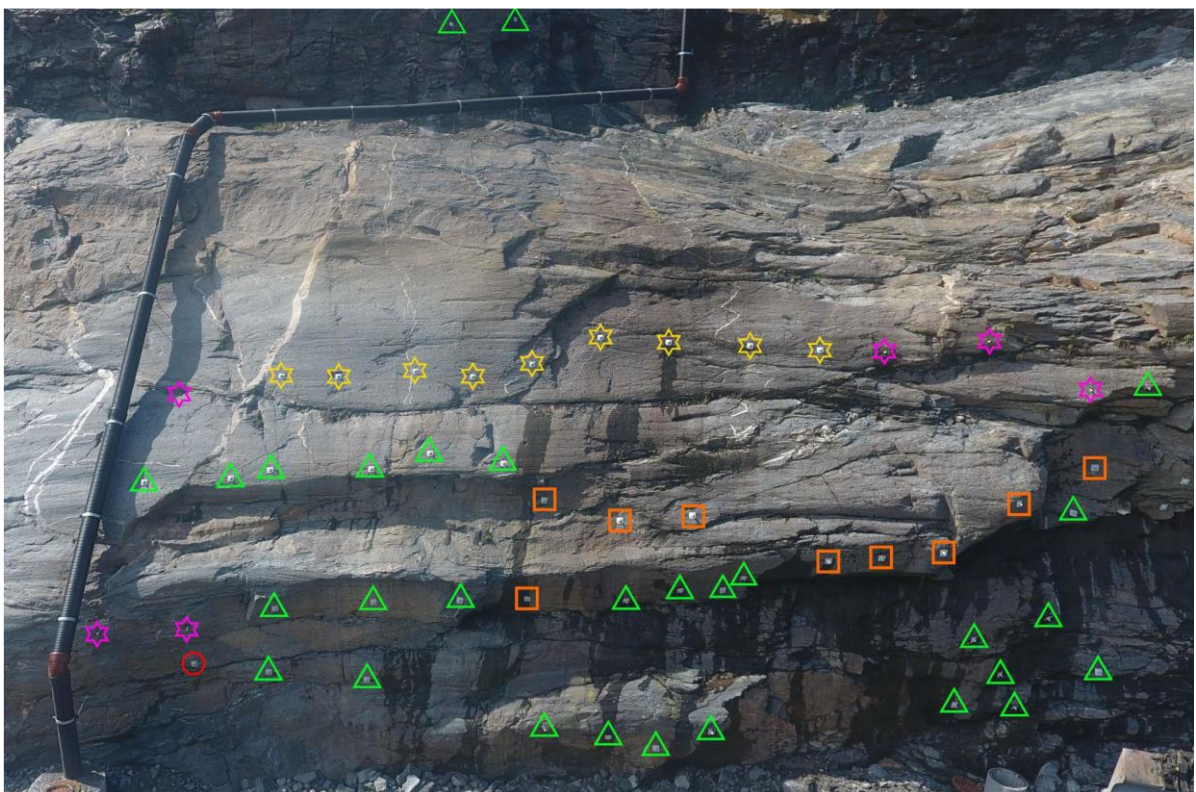
Bilde 2. Skjæring ved byggetomten er ferdig rensket og sikret med bolter etter anvisning fra geolog. Se Tabell 1 for tegningsforklaring.

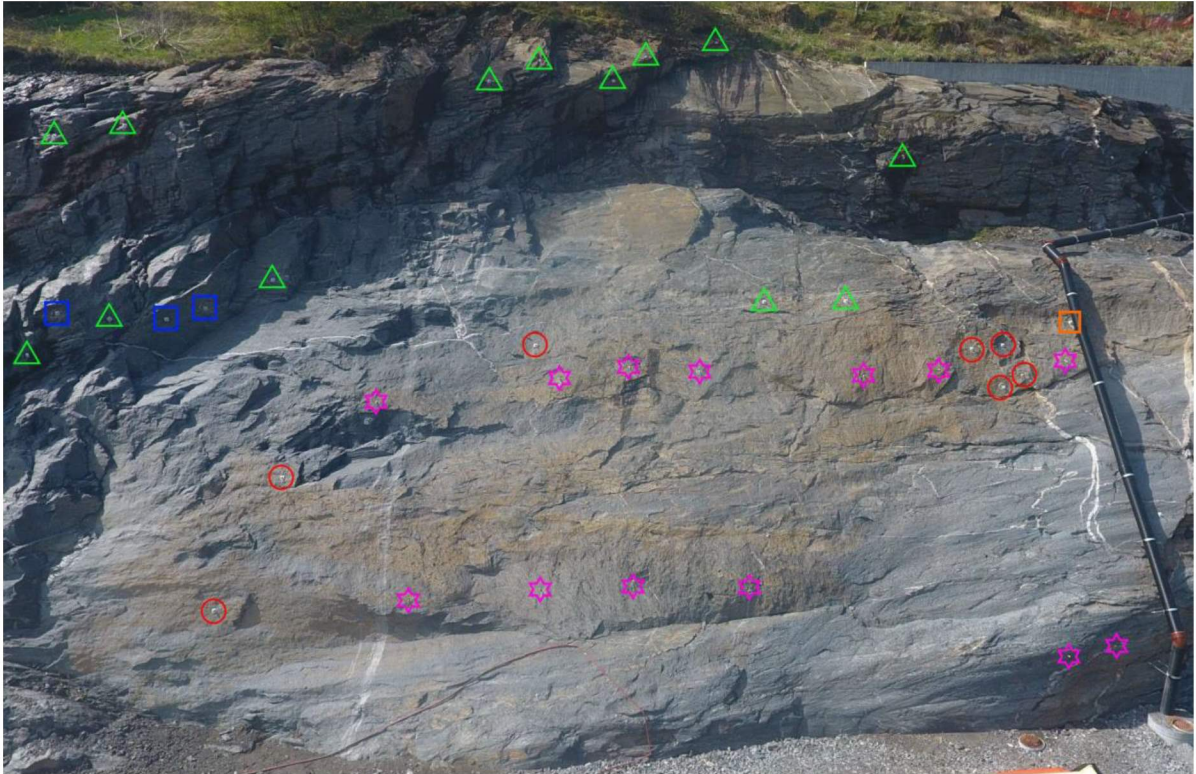
Bilde 3. Skjæring ved byggetomten er ferdig rensket og sikret med bolter etter anvisning fra geolog. Se Tabell 1 for tegningsforklaring.

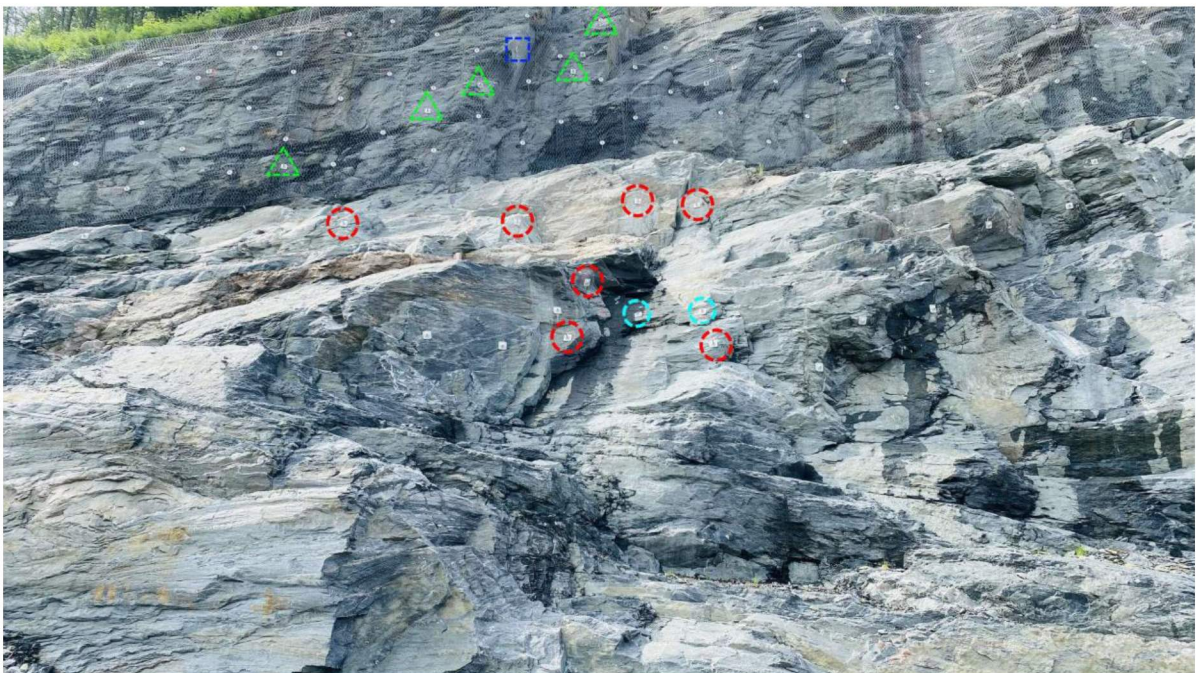
Bilde 4. Skjæring ved byggetomten er ferdig rensket og sikret med bolter etter anvisning fra geolog. Se Tabell 1 for tegningsforklaring.
